Rivas Gómez, Elfide Mariela; Aparicio Moreno, Carlos Estuardo;  
Martínez Cruz, Diego Armando; Alarcón Herrera, María Teresa  
Histórico de inundaciones, lluvias extremas y los atlas de riesgos. El caso de Victoria de Durango, México  
Región y sociedad, vol. 34, e1540, 2022  
El Colegio de Sonora

## Histórico de inundaciones, lluvias extremas y los atlas de riesgos. El caso de Victoria de Durango, México

### Flooding, Extreme Rainfall and Risk Atlases' Historical. The Case of Victoria de Durango, Mexico

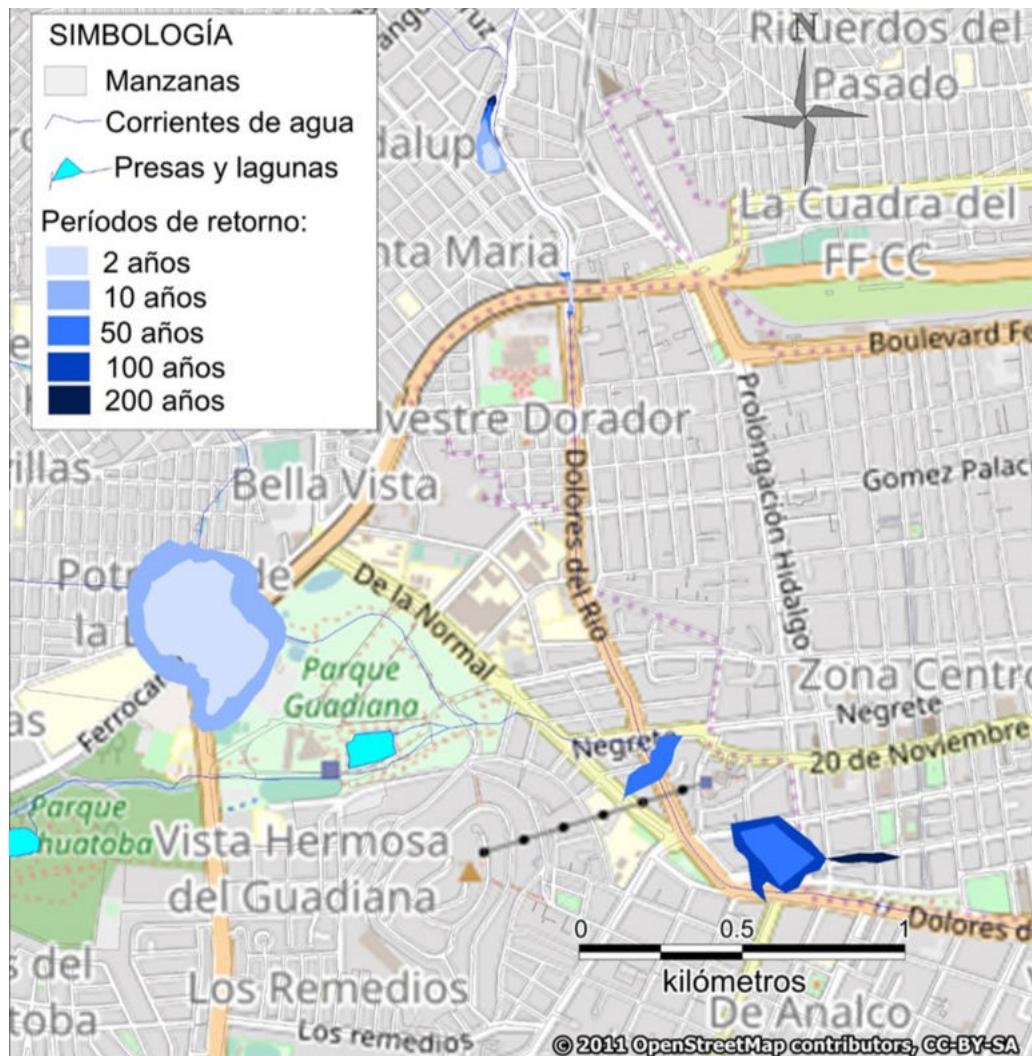
Figura 8. Puntos de inundación en sectores aislados del centro de Victoria de Durango por períodos de retorno de 2, 10, 50, 100 y 200 años marcados en el *Atlas de Riesgos*

Sobre la referencia de los cuerpos de agua que se derivan de la Presa del Hielo, del arroyo Acequia Grande, así como de la microcuenca del arroyo La Virgen, el atlas presenta una información importante sobre los escenarios: muestra zonas susceptibles de ser afectadas, calculadas para diferentes períodos de retorno. Sin embargo, la exposición se realiza de manera aislada, delimitando colonias de alto riesgo, como La Virgen, Potreros de la Laguna, Mardrazo, Calvario, Maderera, Santa María, así como los desarrollos habitacionales recién construidos en el noroeste de la ciudad, como se muestra en la figura 8.
