Acessibilidade do Parque Natural Municipal Victório Siquierolli (Uberlândia/MG) para visitação de pessoas com deficiências física, auditiva e visual

Caderno Virtual de Turismo, vol. 19, núm. 3, 2019

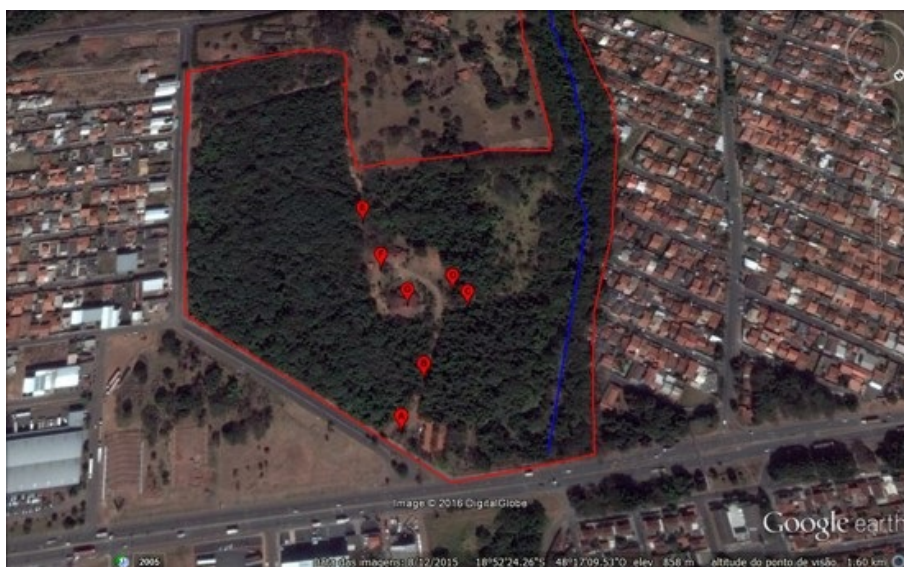
FIGURA 1

Imagem satélite do PNMVS e a sequência das estruturas analisadas no item: Parâmetros Antropométricos
Google Earth (2016)
