La comunidad local en la valoración del patrimonio rural La escuela Francisco Arias en Lavalle

Revista de Arquitectura (Bogotá), vol. 22, núm. 2, 2020, pp. 12-23

## La comunidad local en la valoración del patrimonio rural La escuela Francisco Arias en Lavalle

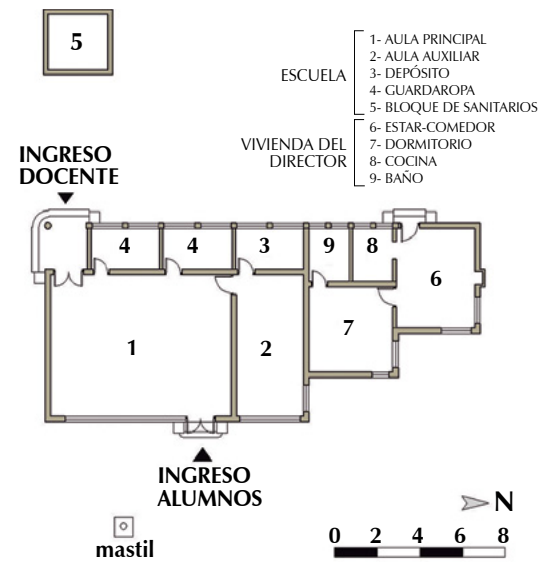
Figura 2. Fotografía del edificio en la época de su inauguración y dibujo de la planta de la escuela.  
Fuente: fotografía, LQS (1939), y elaboración propia, a partir del plano original. CC BY

Este prototipo se denominaba “de tercera categoría” y se caracterizaba por presentar una sola aula para las actividades educativas. Este prototipo fue el más empleado en su época, pues suponía la unidad básica escolar de la que derivaban los proyectos tipo de “segunda categoría” (3 aulas) y “primera categoría” (5 aulas), a los que se adhería un mayor número de aulas conservando las mismas características generales. Estas escuelas de tercera categoría tenían un aula con capacidad para 80 alumnos y vivienda anexa para el director. El aula tenía un espacio principal de grandes dimensiones (55 m<sup>2</sup>) y otros espacios complementarios asociados: un aula auxiliar contigua de menores dimensiones (20 m<sup>2</sup>) con depósito (6 m<sup>2</sup>) y 2 espacios laterales pensados como guardarropas (6 m<sup>2</sup> cada uno). La fragmentación del aula planteada respondía a las necesidades de la pedagogía activa, y estaba siendo promovida desde los principales foros de debate sobre arquitectura escolar. La vivienda para el maestro constaba de estar-comedor, cocina, dormitorio y baño (con un total de 43 m<sup>2</sup>). Este prototipo contemplaba también un bloque independiente que albergaba el sector de sanitarios de los alumnos y el tanque de agua, separación que respondía a razones higiénicas. El aula principal contaba con 2 accesos, el principal de los cuales se ubica hacia el este, por donde los alumnos ingresaban atravesando el espacio de recreo, y un acceso secundario ubicado en la esquina suroeste del edificio que utilizaba el maestro, como se muestra en la figura 2.

La escuela Arias se construyó con estructura de hormigón armado y muros de ladrillo, con el fin de garantizar su perdurabilidad y su resistencia al sismo. En la cubierta se recurrió a tirantes de pinotea y techos de caña, barro y chapa acanalada de zinc. La cubierta (con una pendiente del 10%) quedaba oculta tras el remate de los muros por el exterior, para alcanzar una resultante de volúmenes puros, que ocultaba los materiales del techo y su inclinación, como también se aprecia en la figura 2.

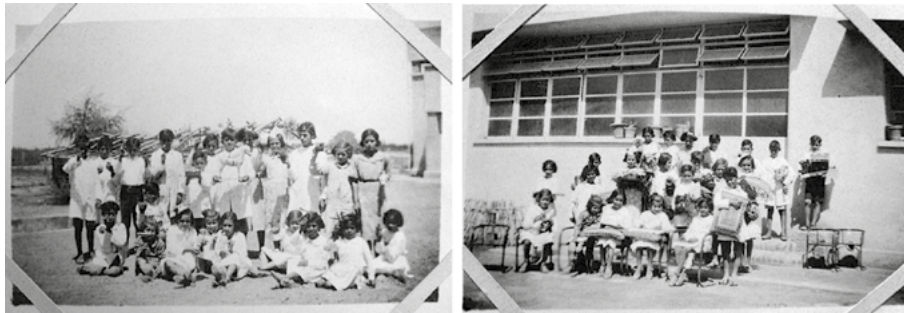
Figura 3. Fotografías de la escuela de la década de 1940.  
Fuente: Fotografías Historial de la escuela Francisco Arias. CC BY-ND.

También se dispuso de importantes superficies vidriadas, observables en la figura 3, conformadas por la adhesión de módulos de ventanas de menor tamaño —unas fijas, y otras, abatibles— y protegidas de la radiación solar por aleros de hormigón en las aulas, y por persianas metálicas, en la vivienda del director. Se procuró garantizar una adecuada iluminación y ventilación natural según los estándares higienistas de la época y considerando la falta de electricidad; esta última, según lo consignado en los documentos del historial de la escuela, no se instaló hasta 1960. Por el interior se dispusieron cielorrasos de yeso suspendidos a diferentes alturas, según la jerarquía y la escala de cada espacio, y todo el edificio contaba con pisos de baldosa calcárea. En suma, la construcción de la escuela era de una gran calidad para su época y su contexto rural, según se deja ver en la figura 3.
