Zúñiga Hernández, José Andrew; Zavala-Ñahui, Betsabé-
Shirley; Mamani-Mendoza, Rocio Arcelia; Esquivel-Meza, Erika
Estabilidad térmica de un edificio centenario de sillar
(ignimbrita) en clima desértico frío. Hospital Goyeneche
Revista de Arquitectura (Bogotá), vol. 25, núm. 2, 2023, Julio-Diciembre, pp. 80-91
Universidad Católica de Colombia, Facultad de Diseño y Centro de Investigaciones (CIFAR)

Estabilidad térmica de un edificio centenario de sillar (ignimbrita) en clima desértico frío. Hospital Goyeneche

Thermal stability of a centenary Sillar building (ignimbrita) in a cold desert climate. Goyeneche Hospital

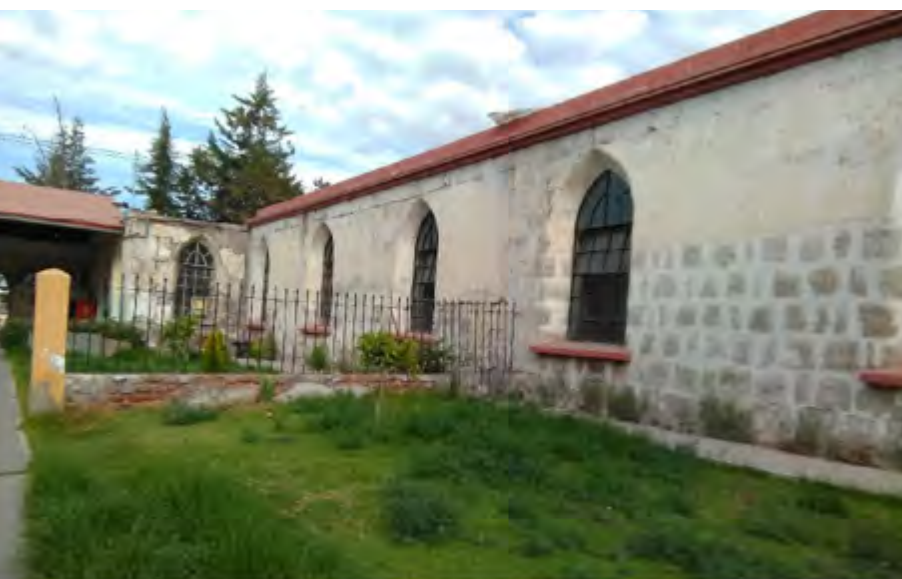
Figura 2. Vista exterior de la sala de hospitalización del hospital Goyeneche.

Como ya se mencionó, tanto el estado de la edificación patrimonial como el clima son algunos aspectos que intervienen en la calidad de atención de las personas hospitalizadas, y se identificó como premisa que el material principal de construcción es la ignimbrita; además, la estabilidad térmica de este material influye directamente en el confort tanto del usuario interno como en el personal de salud y externo, que son los pacientes y los familiares de ellos que permanecen en las salas de hospitalización, como se muestra en la figura 2.

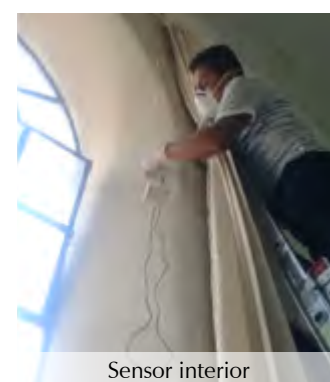
Sensor interior

Sensor exterior

■ Figura 6. Instalación de los sensores interior y exterior en Hospitalización Medicina Varones.

- Una guía de observación documental de monitoreo de temperatura y humedad.
- Equipos de registro digital de temperatura y humedad interior y exterior: tanto en el interior como en el exterior de la sala de hospitalización, se instalaron dos equipos HOBO, de la marca ONSET⁷, como se aprecia en las figuras 5 y 6.
- **Monitorización de temperatura y humedad interna:** Se utilizó el Data Logger HOBO U12 (Temperature/Relative Humidity/2 External Channel Data Logger) puesto en el centro del servicio de Medicina Varones, con un cable termopar, que toma la temperatura del muro como, se observa en la figura 6.
- **Monitorización de temperatura y humedad externa:** Se utilizó el Data Logger U23-001A termohigrómetro HOBO de temperatura y humedad para uso exterior, ubicado en el techo del servicio; los equipos registraron

los datos cada 10 minutos, las 24 horas del día, durante los periodos de monitoreo, como se observa en la figura 6.
