## VULNERABILIDAD INDUCIDA EN EDIFICIOS DE VIVIENDAS CON MUROS DE CARGA Y TECNOLOGÍAS DE ENCOFRADOS FORSA

### INDUCED VULNERABILITY IN BUILDING OF HOUSINGS WITH LOAD'S WALL AND FORSA FORMWORK TECHNOLOGY

### **Irregularidades detectadas en el Control de autor durante el proceso de ejecución de los edificios multifamiliares con tecnología Forsa en Santiago de Cuba**

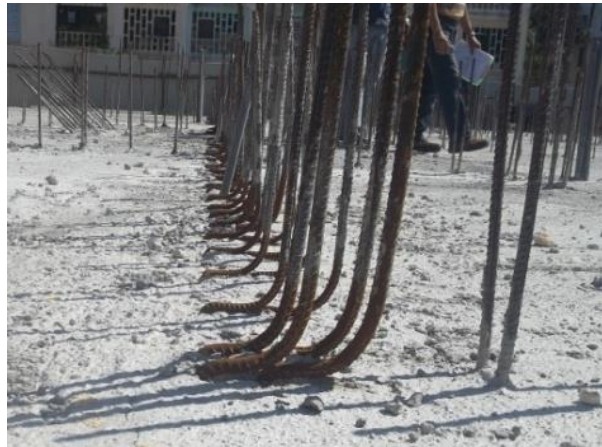
Asimismo, también se han detectado determinadas irregularidades en la balsa o losa de cimentación. En este sentido, los aceros de refuerzo de anclaje de los muros del primer nivel, en ocasiones, han quedado desplazados respecto al eje del muro (ver fotografía en Figura 1), obligando a realizar trabajos de reparaciones que conspiran contra el diseño estructural y reparto de tensiones, además de las dificultades en el armado de los muros y la posterior colocación de las formaletas de encofrado.

**Figura 1.** Desplazamiento del acero de refuerzo de la cimentación para el anclaje de los muros

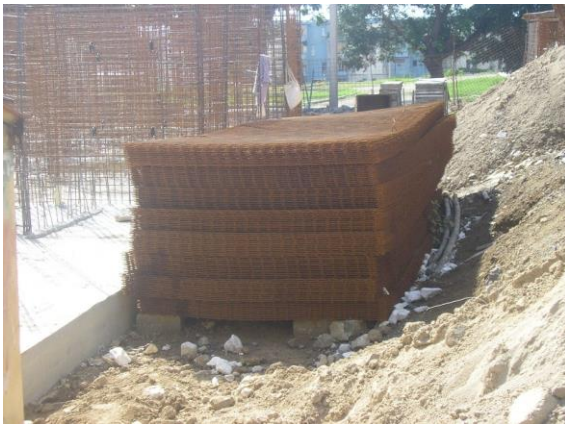
En la memoria escrita de los proyectos se ofrecen orientaciones precisas para el almacenaje de las mallas electrosoldadas. Se trata de un refuerzo que debe acomodarse levantado del piso o la tierra. También se hace referencia a la estricta vigilancia sobre el grado de oxidación que estas mallas puedan presentar, se orientan las medidas que deben tomarse cuando se presente este fenómeno, siempre esclareciendo que se prohíbe su colocación con algún grado de oxidación. En la Figura 2 se muestran dos instantáneas que evidencian algunas irregularidades en este aspecto, no solo se verifican condiciones adversas para el almacenamiento de las mallas electrosoldadas (Figura 2a), sino también un consecuente e importante grado de oxidación en estas (Figura 2b).

a) almacenamiento inadecuado

**Figura 2.** Irregularidades en el almacenamiento de las mallas electrosoldadas  
Fuente: Rodes, 2016

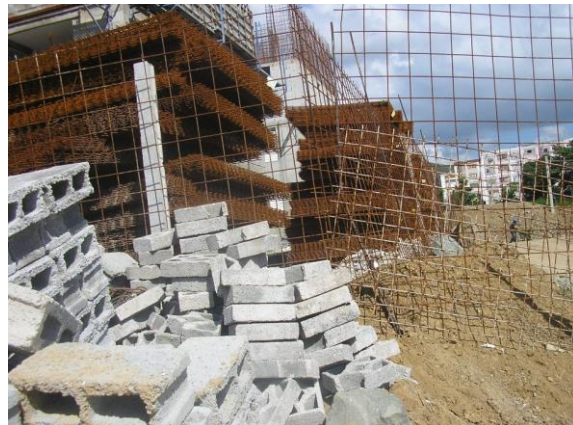
b) mallas con algún grado de oxidación

Colocar mallas electrosoldadas oxidadas en los muros traerá consigo, con el tiempo, el inicio y desarrollo del proceso de oxidación de las armaduras, la pérdida de su sección transversal; así como importantes desconches y pérdida de la capacidad portante de los muros, indeseables patologías para todo tipo de edificaciones.
