**Influencia de los iones cloruros en las viviendas tipología II de la zona costera Siboney en Santiago de Cuba**

Ciencia en su PC, vol. 1, núm. 1, 2021, Enero-Marzo, pp. 46-60

### Chloride ions influence in typology 2 housing of the Siboney coastal zone in Santiago de Cuba

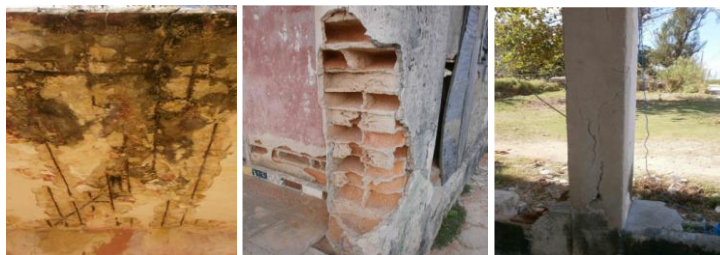
En las edificaciones que están en zonas costeras cubanas se manifiestan patologías propias del medio circundante. Entre los daños más comunes se reconocen la humedad, corrosión, fisuras, erosión y, sobre todo, los efectos degradantes por la presencia de los iones cloruros, (ver figura 1).

**Figura 1. Lesiones en las edificaciones en la zona costera de Santa Fe:  
humedad, erosión, fisuras**

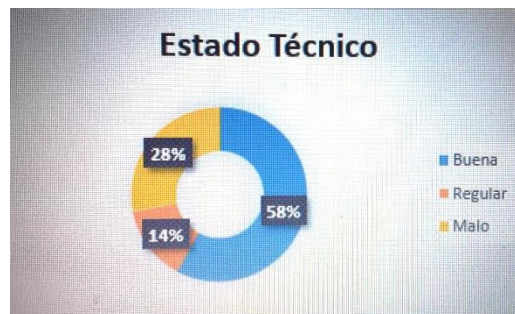
**Figura 4. Estados técnicos de las viviendas tipología II en asentamiento costero Siboney**

De manera general, la tipología II fue de las menos afectadas, manteniéndose las cifras levantadas pos Sandy. Finalmente se pudieron inspeccionar 11 viviendas, que conforman el 30 % del total de edificios de esta tipología, que son 36, (Figura 5). Estas edificaciones presentan evidencias concluyentes de deterioros conexos con la influencia del ambiente costero sobre ellas, lo que permite manejar la muestra para generalizar el comportamiento de esta tipología.

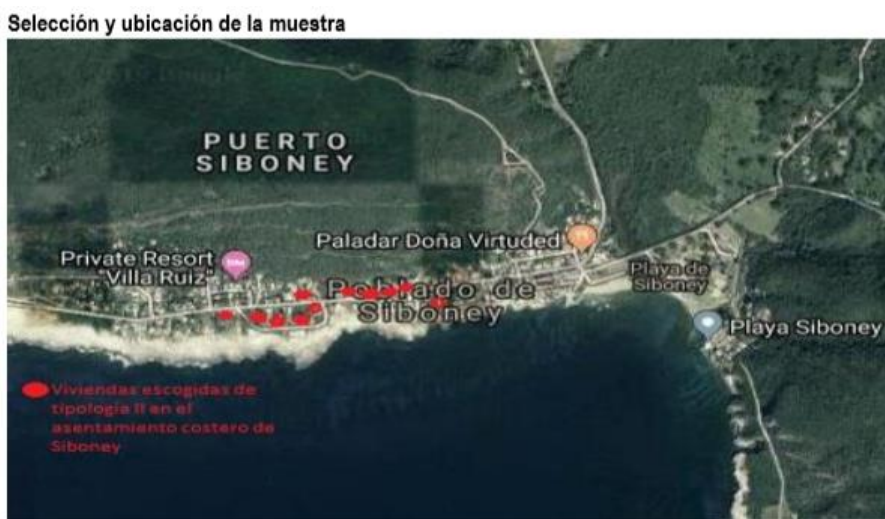
Bajo estas condicionales quedaron 11 inmuebles a los cuales se les hicieron mediciones y comprobación de existencia de iones cloruros y carbonatación. Esta muestra se escogió intencionalmente distribuida a ambos lados de la calle principal, para comprobar el nivel de afectación según la cercanía al mar (Figura 6).

**Figura 6. Ubicación de las viviendas escogidas de tipología II en Siboney**

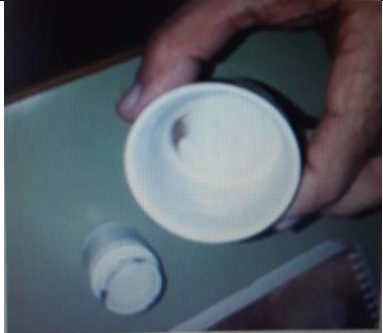
| Muestras y evidencia | Método y comportamiento |
|---|---|
| | Luego de añadir el agua destilada a la muestra, lo que permite disolver cloruros si hay presencia de ellos, se añade nitrato de plata. La solución se mantuvo incolora, lo que evidencia que no hay presencia de cloruros. En otro recipiente se analizó la otra parte de la muestra con fenolftaleína. Esta solución alcohólica demuestra una carbonatación casi total por el cambio de coloración a rosa. |

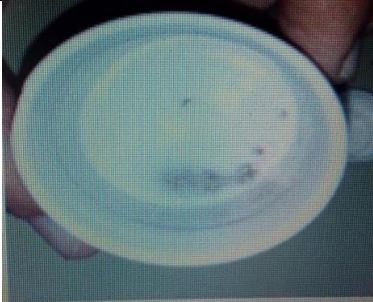
| | <p>Siguiendo el mismo procedimiento, al añadir el nitrato de plata la solución cambia de coloración y se vuelve blanca, lo que anuncia la presencia de cloruros.</p> <p>En otro recipiente, al añadir la fenolftaleína, se determina la presencia de una carbonatación total, sin cambio de color en toda la superficie a un tono rosa.</p> |

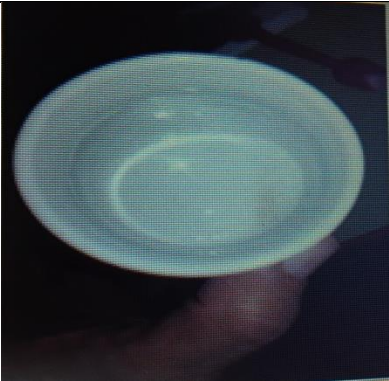
| | <p>En este caso la muestra granular se vuelve totalmente blanca, lo cual indica una alta concentración de cloruros. Con la fenolftaleína demostró una carbonatación total al no cambiar su coloración.</p> |

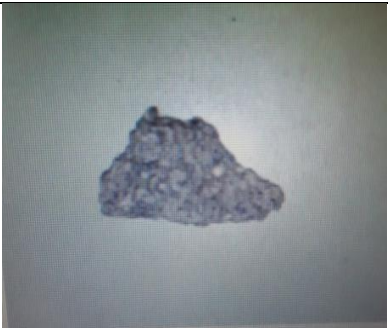
| | <p>Al analizar este testigo de aproximadamente 2 mm de espesor se puede observar que no cambia de coloración al añadir el nitrato de plata, lo que indica la inexistencia de iones cloruros en la muestra.</p> <p>Sin embargo, al añadir la fenolftaleína mostró una carbonatación total con su respectivo cambio de coloración.</p> |

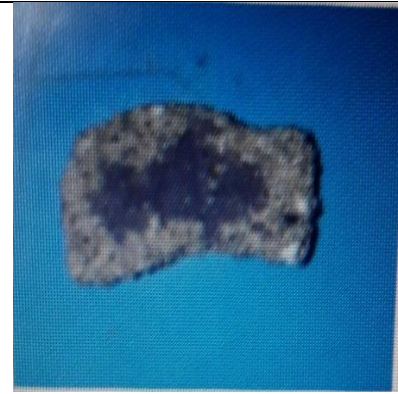
| | <p>Como parte del proceso de comprobación del experimento, se colocó una muestra con nitrato de plata a la exposición de los rayos solares. Esto provocó un cambio de coloración a un tono oscuro que complementa el principio utilizado en la fotografía y que demuestra la existencia de iones cloruros en la muestra.</p> |
