**La rehabilitación sismorresistente de edificaciones de hormigón prefabricado**

### An approximation to the structural seismic rehabilitation of precast concrete building

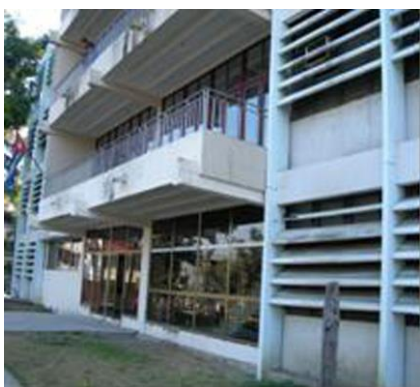
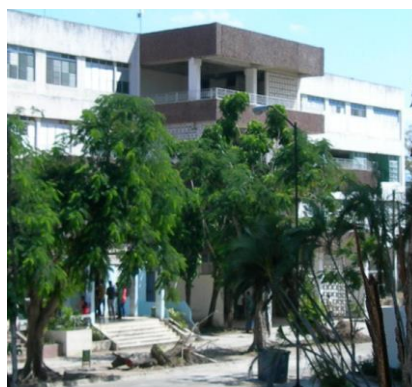
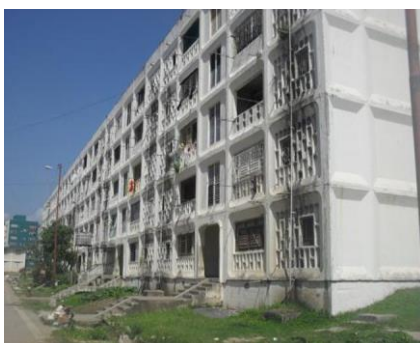
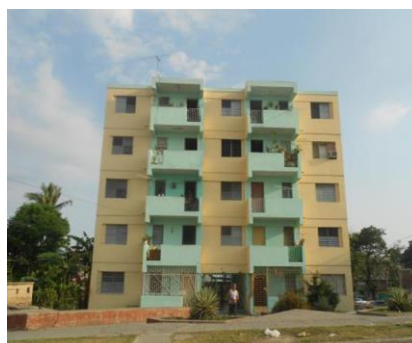
**Figura 1. Edificaciones construidas en Santiago de Cuba**

Desde la década de los años 60 del pasado siglo comenzaron a implementarse en Santiago de Cuba varios sistemas prefabricados, fundamentalmente para el fomento de obras sociales e industriales. Una de las prioridades estatales que con mayor fuerza demandó de estas estructuras fue el programa de viviendas, que aprovechó las ventajas del sistema Gran Panel Soviético (GPS), junto a otros como el sistema constructivo IMS y el método semiprefabricado E-14. El Sistema Girón, el Sistema Abierto de Esqueleto (SAE) y el de Naves Industriales fueron más utilizados desde entonces para otros programas sociales y de industrialización. Una muestra de estos sistemas se evidencia en la figura 1.

A) Girón

B) SAE

C) Gran Panel Soviético

D) E-14

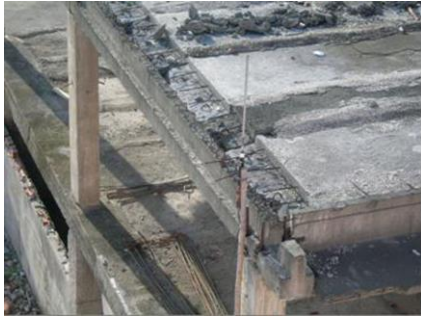
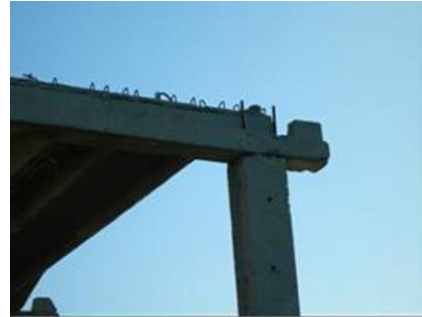
**Figura 2. Edificios del sistema Girón en fase constructiva**

De la misma manera y como parte de los detalles del proyecto y las consideraciones de diseño debe enfatizarse en las juntas, como punto crítico de una estructura prefabricada, pues aun cuando la construcción prefabricada se asemeje a la construcción *in situ* en sus juntas, no va a lograrse el monolitismo completo, lo cual provocaría una disminución de la rigidez de la estructura. Se reconoce por Ghosh & Cleland (2012), FEMA-273 (1997) y FEMA-310 (1998), que la causa principal de daños sísmicos potenciales en estos casos es la concepción inadecuada o ejecución de las juntas. En la figura 2 se observa la junta columna-viga del Sistema Girón en dos edificios semiconstruidos, que además de tener una concepción inadecuada para una estructura en una zona de alto peligro sísmico, por realizarse a nivel de entrepiso, también va a ser mal ejecutada. Los aceros salientes tienen una longitud muy pequeña, lo que no garantiza la adecuada longitud de empalme.

Combinado Deportivo

Sede Mella. Universidad de  
Oriente

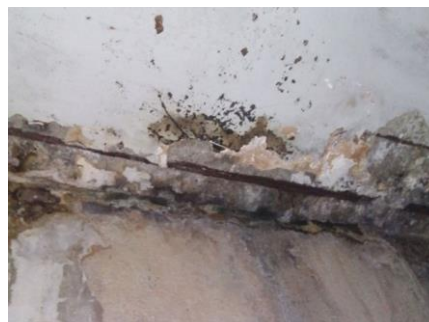
**Figura 3. Junta losa-panel en el GPS**

Pero este comportamiento no puede asociarse únicamente a una inadecuada concepción y/o ejecución de las juntas entre los elementos estructurales. También es importante tener en cuenta el propio daño patológico que puedan presentar esas juntas durante la explotación de la estructura, lo que puede generar tanto dificultades en la estabilidad como en la resistencia. A manera de ilustración, una junta expuesta a la humedad constante, que evidencie delaminación del acero con la consecuente falta de adherencia, ya se considera una junta que no garantiza la transferencia de esfuerzos. Esto se aprecia en la figura 3. He ahí la significación del trabajo de las juntas en hormigón prefabricado. Trabajo que debe establecerse con rigor en cuanto a su concepción, construcción y daños patológicos presentes en ellas, lo que sin dudas se ubicará como causa de vulnerabilidad sísmica en estas estructuras.
