## **Evaluación del desempeño sísmico de la variante 3 modificada del Sistema Constructivo E-14**

### **Evaluation of the seismic performance of the modified variant 3 of the Construction System E-14**

*Se realizó la evaluación del desempeño sísmico de la variante 3 modificada del sistema estructural E-14, que demostró tener una vulnerabilidad asociada al cambio de reglamento sísmico y a criterios de diseño obsoletos. El modelo estructural fue calibrado a partir del levantamiento de lesiones realizado y las mediciones instrumentales de vibraciones ambientales. Se realizó la evaluación de la seguridad sísmica de la edificación, a partir de un análisis dinámico lineal. Se concluyó que el edificio no cumple con el estado límite de desplazamiento; además, el 60 % de las columnas exteriores en la dirección transversal y alrededor de un 4 % de las columnas interiores no satisfacen el estado de Límite de Daño Significativo bajo las combinaciones de carga. El resultado de la evaluación del desempeño sísmico, mostró una situación alarmante, caracterizado por el colapso total o parcial de la edificación; por lo que se exige el reforzamiento inmediato del edificio para lograr un nivel de se

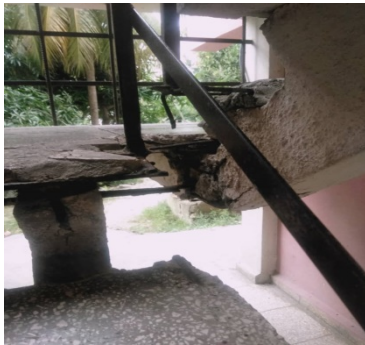
a) Deterioros en escaleras

Se realizaron visitas técnicas de inspección visual detallada a 14 edificios, el 70% de los edificios construidos con la variante 3 del sistema E-14, para identificar los daños existentes y si existían modificaciones realizadas en el tiempo de vida útil de las edificaciones (ver figura 1). De la inspección visual se concluye lo siguiente:

- Deterioro avanzado en las escaleras, en la mayoría de los edificios revisados el deterioro de los pasos de escaleras está alrededor de un 35 %.
- Grietas finas en muros transversales portantes de mampostería.
- Humedad excesiva y moho en paredes y en la cubierta, percibiéndose incluso el olor característico de este tipo de lesión. Los daños son mayormente en el núcleo húmedo (cocina-baño-patio) en alrededor del 40% de los apartamentos de los edificios. En los casos más críticos se ha acelerado el proceso de degradación del hormigón, por lo que se aprecia oxidación del acero de refuerzo en vigas.
- No se observaron modificaciones realizadas por los habitantes que incidan en la seguridad estructural de las edificaciones.

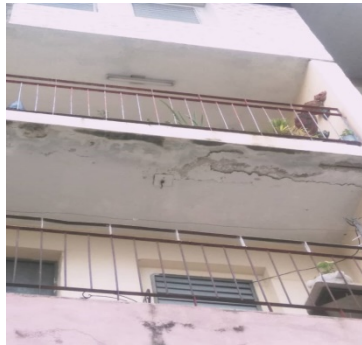
b) Manchas de humedad en balcones

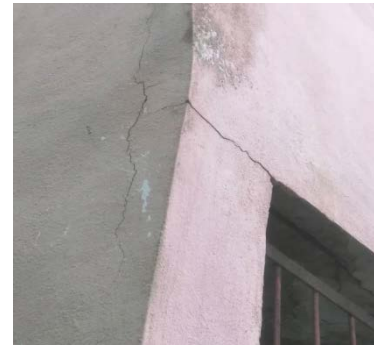
c) Grietas en elementos estructurales

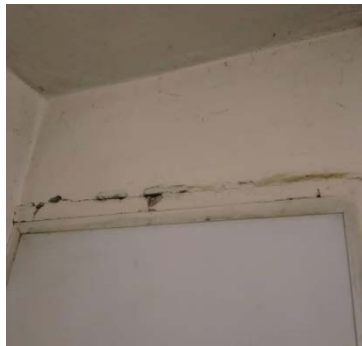
d) Pérdida del recubrimiento en vigas
