Análise de cenários resultantes da impermeabilização de espaços destinados à circulação e permanência de pedestres

Analysis of scenarios resulting from the soil sealing of spaces intended for the circulation and permanence of pedestrians

Geovana Geloni Parra^[a] , Bernardo Arantes do Nascimento Teixeira^[b]

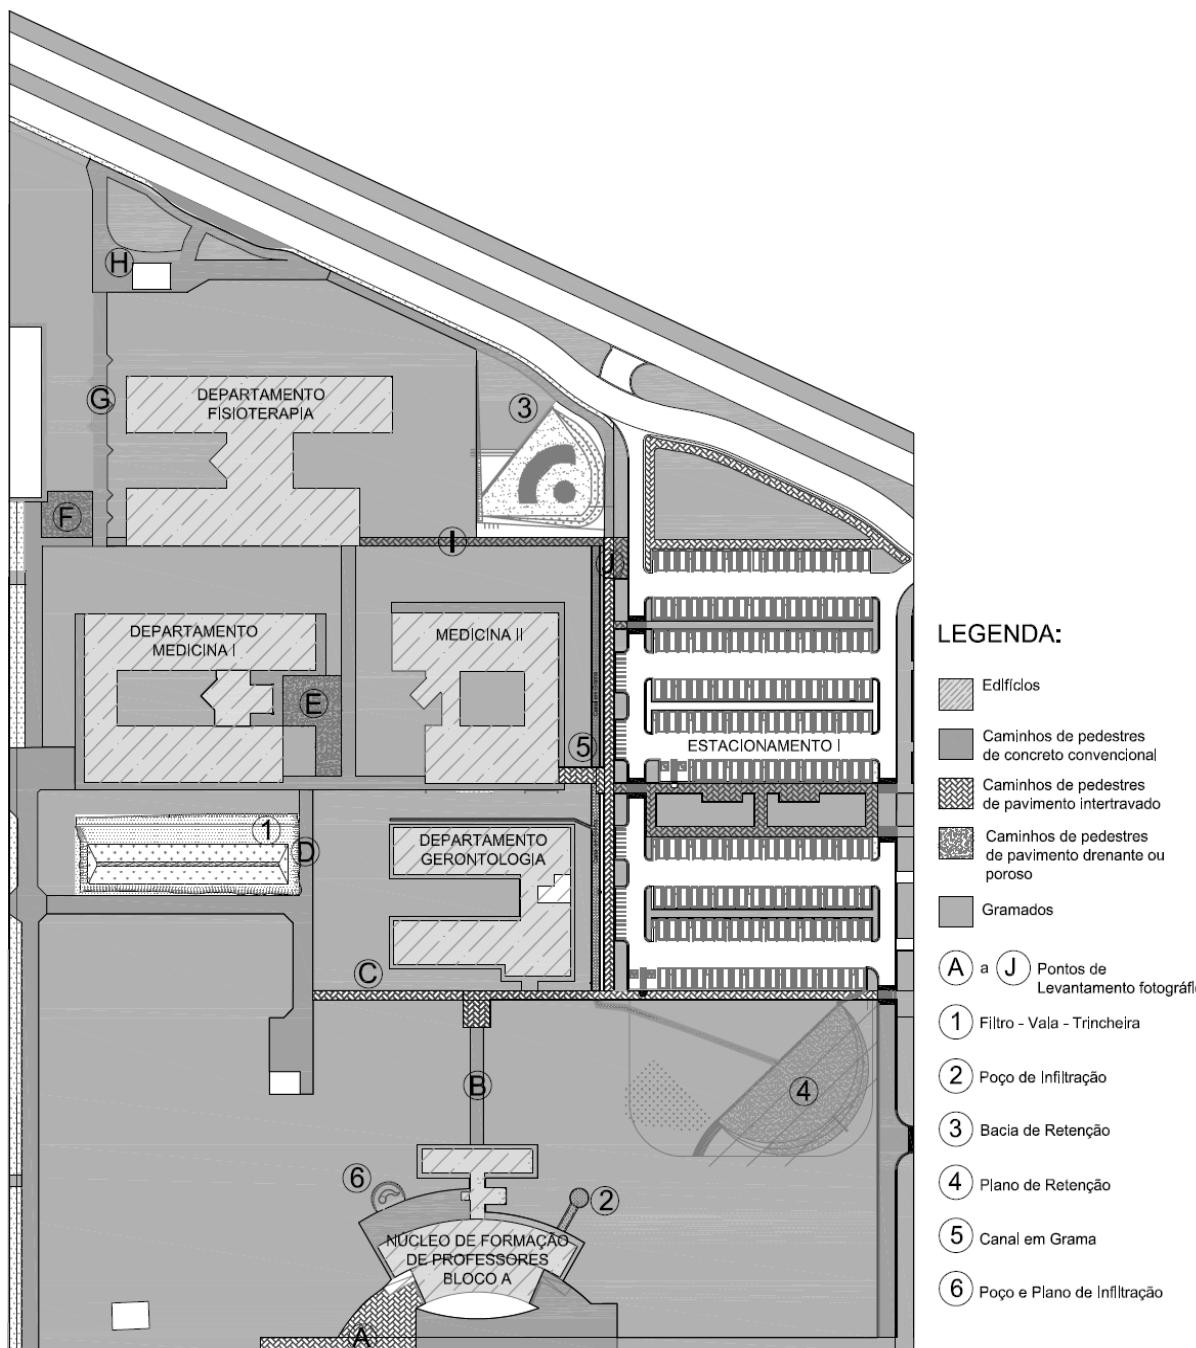
Figura 2 - Mapeamento dos tipos de pavimentos na bacia experimental localizada no campus da UFSCar.
Fonte: Autores (2015).

O diagnóstico físico do espaço consistiu no levantamento fotográfico dos ECPPs dentro da bacia experimental (Figura 2). Foram verificados os tipos de pisos executados em cada espaço, a manutenção destes pisos e como acontece a utilização pelos pedestres (Tabela 4).

Os levantamentos fotográficos foram realizados durante o período de março de 2014 a setembro de 2015. No primeiro levantamento, em 18/03/2014, observaram-se os tipos de pisos e suas características, seus comportamentos em períodos pós-chuva e durante chuva, e sua manutenção ao longo do tempo. Na Figura 2, foram determinados os pontos observados durante os levantamentos, estes estão simbolizados por letras (A a J), totalizando 10 pontos de observação.

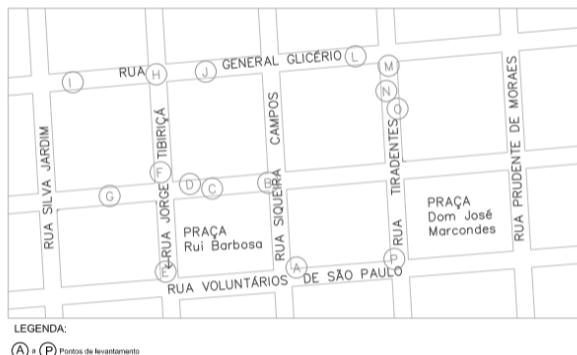
Figura 4 - Planta do Calçadão de São José do Rio Preto com a localização dos pontos levantados.

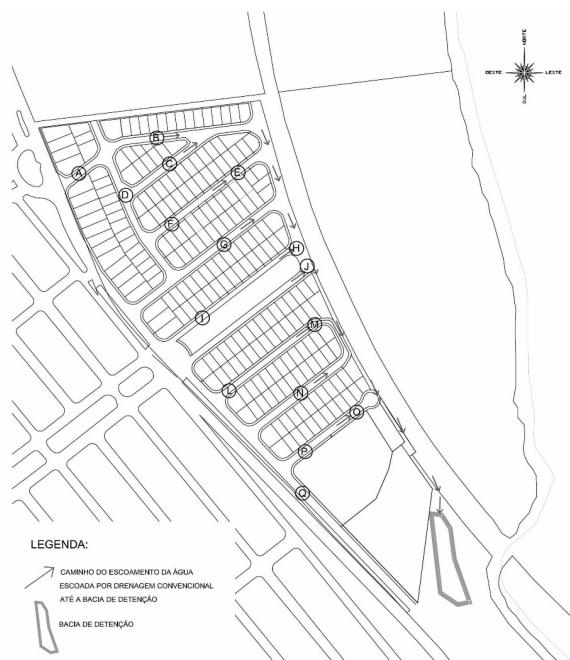
Figura 5 - Indicação dos pontos do levantamento e do escoamento das águas de chuva do ECPP bairro aprovado na Prefeitura Municipal. Fonte: Adaptado de Prefeitura Municipal de São José do Rio Preto (2015).

O projeto do loteamento previu a coleta das águas pluviais em sistema de drenagem convencional, direcionando para a bacia de detenção localizada no ponto mais baixo da área. Na Figura 5, está implantada a bacia de detenção de águas pluviais e a divisão dos lotes. Foi realizado um levantamento fotográfico no local para verificar as condições dos ECPPs existentes, os tipos de pisos e quais deles atendiam à Lei 10.822/2010. A partir destes dados, a Tabela 6 foi produzida. Nela estão descritos os aspectos construtivos e de manutenção dos ECPPs.

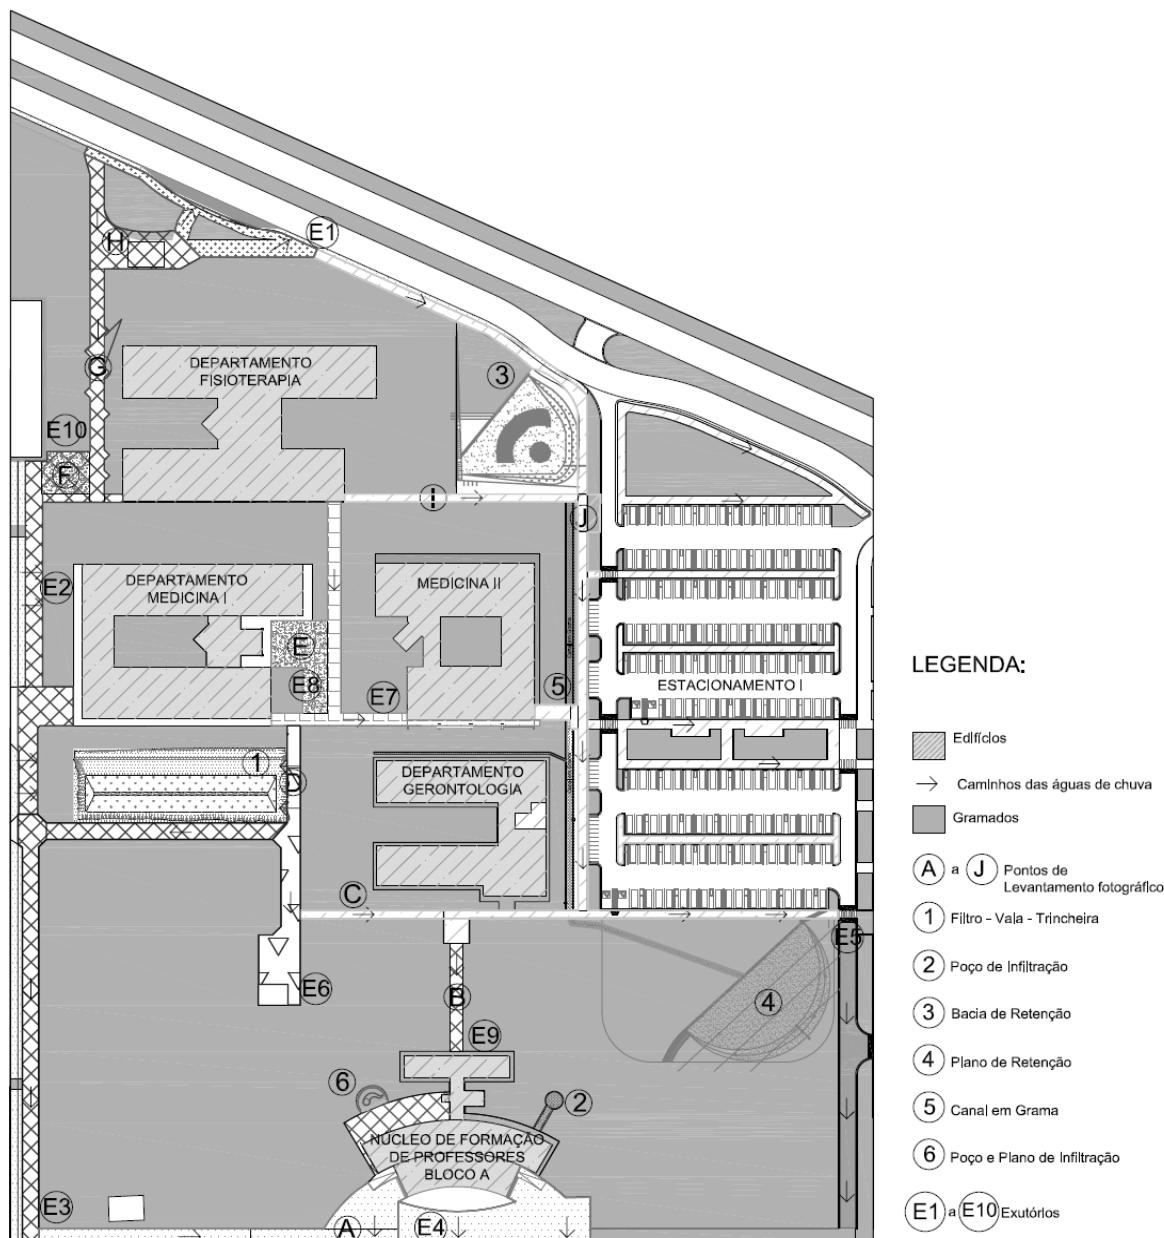
Figura 6 - Delimitação dos exutórios do ECPP-UFSCar. Fonte: Autores (2015).

Foi considerado que nem todos os ECPPs estão diretamente conectados à rede de drenagem de águas pluviais. Assim, foram separados 10 exutórios para a microbacia, locais em que a água de chuva escoa para os gramados e locais onde escoa para as técnicas compensatórias ou para a rede de drenagem. Conforme o mapa da Figura 6.

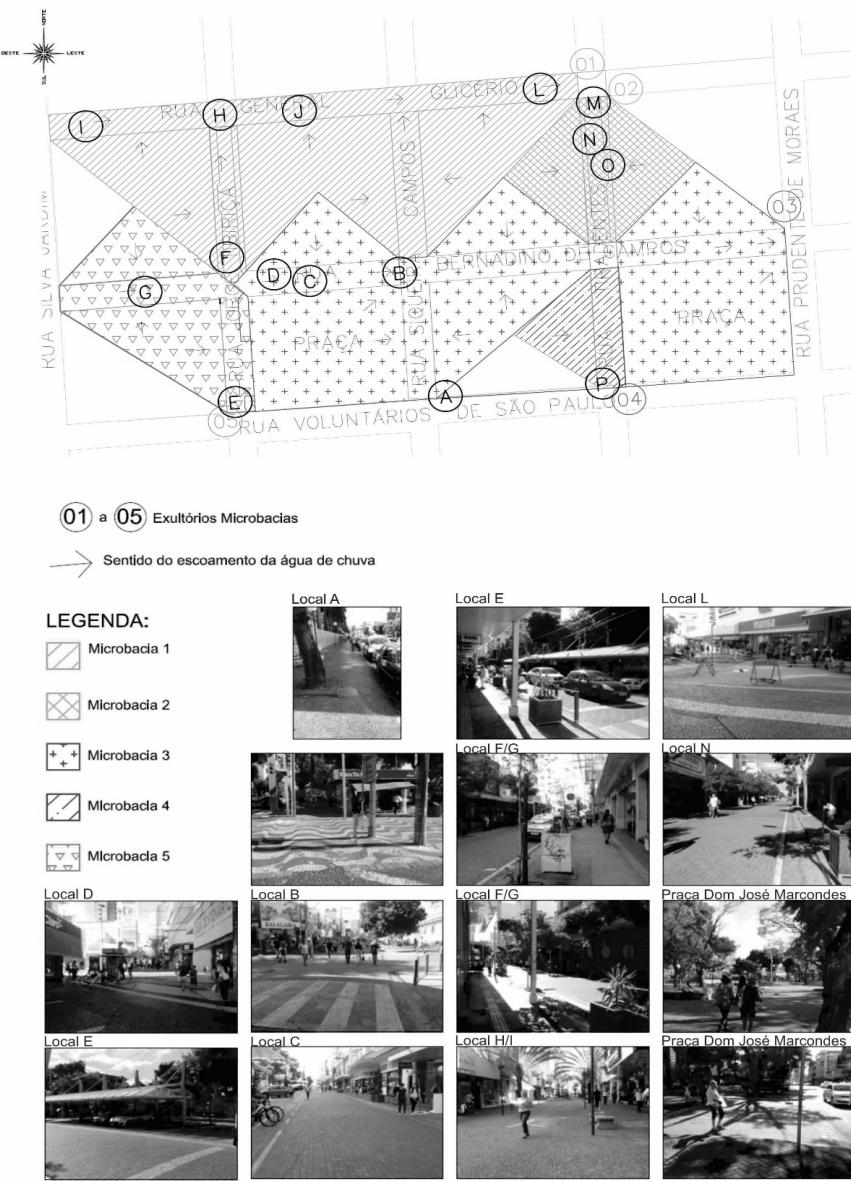
Figura 7 - Divisão por microbacias ECPP calçadão e levantamento fotográfico. Fonte: Autores (2015).

Para melhor entendimento do espaço e da sua contribuição para o escoamento superficial, o ECPP foi dividido em cinco microbacias, de acordo com os seus exutórios. A Figura 7 apresenta um esquema ilustrativo desta divisão mostrando o sentido do escoamento das águas.

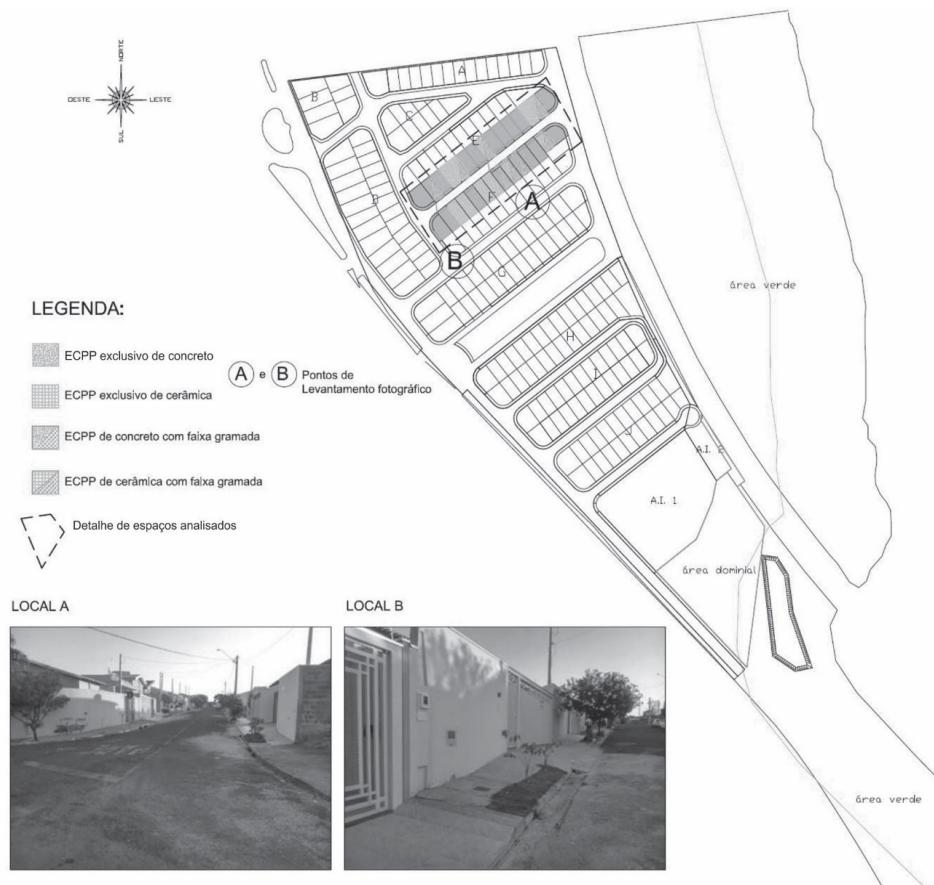
**Figura 8 - Delimitação da área de estudo e tipologias de pavimentos. Fonte: Autores (2015).**

Após a caracterização do ECPP Bairro, foi demarcada a área (sub-bacia) na Figura 8 com maior número de calçadas verdes existentes no bairro e realizada a tipologia de pavimentação. A partir disto, foi elaborada a Tabela 9, onde é apresentada a síntese dos cenários do ECPP Bairro. No cenário real, os ECPPs correspondem a cerca de 9% da contribuição para o escoamento superficial, situação muito próxima ao cenário desfavorável, onde os ECPPs são considerados 100% impermeabilizados por concreto convencional e contribuem em 11% para o escoamento. No cenário favorável, com o escoamento da água de chuva direcionado para as faixas gramadas, considerando que todas as edificações atendem a este critério, os ECPPs contribuem apenas em 2% para o escoamento superficial.

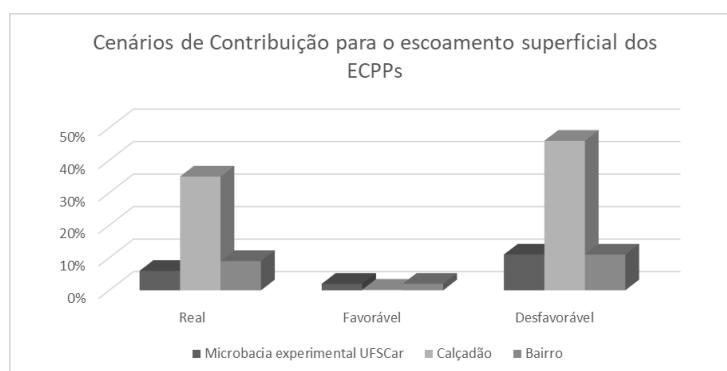
**Figura 9** - Resumo dos Cenários de Contribuição para o escoamento superficial dos ECPPs. Fonte: Autores (2016).

A Figura 9 apresenta um gráfico resultante dos cenários de contribuição para o escoamento superficial que simplifica essa análise, o que evidencia como o escoamento no Cenário Favorável seria muito menor em todos os três ECPPs.
