Un nuevo enfoque para la estimación preliminar de la vulnerabilidad sísmica de instalaciones educativas.

Revista de Arquitectura e Ingeniería, vol. 14, núm. 1, 2020

A new approach for preliminary seismic vulnerability assessment of educational facilities.

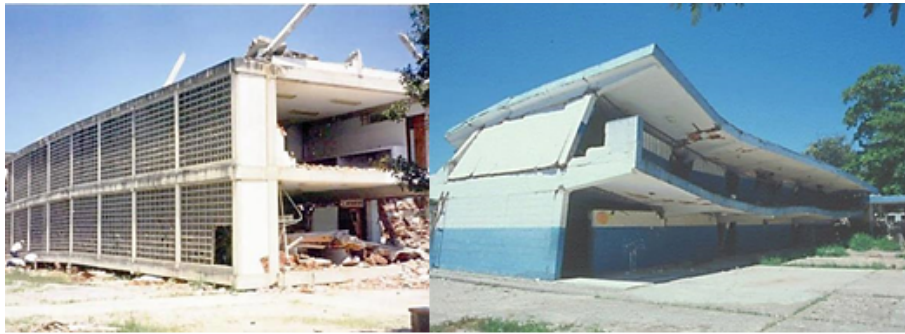
Fig.1

Escuelas dañadas durante el terremoto de Cariaco. Venezuela. 1997.

et al., 2010). En la figura 1 se muestran imágenes de escuelas afectadas durante este evento sísmico.

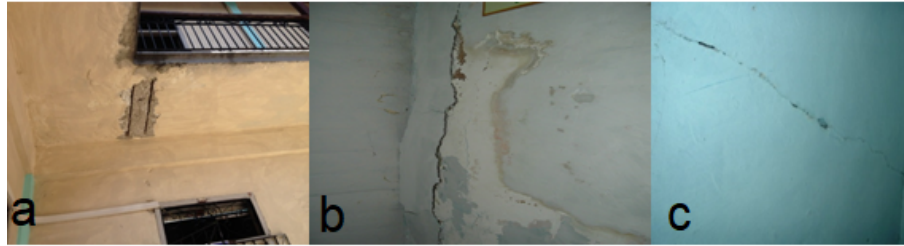
Fig.2

- Desconchado del recubrimiento de hormigón y aceros expuestos, muy oxidados y con pérdida de sección en losa de hormigón armado del entrepiso y en la escalera de acceso al segundo nivel (Figura 2 a). Esto debido a las filtraciones.

- Grietas pasantes en varios muros interiores y exteriores (Figura 2 b y c).

- a) Desconchado en losa de hormigón del entresuelo y en la escalera de acceso. b y c) Grietas pasantes en muros de mampostería.

Atendiendo a los problemas detectados se evalúa el estado técnico de la edificación de MALO.

-El estado técnico de la edificación que se evalúa de malo, debido a la existencia de grietas y envejecimiento de los elementos que la componen.
