Recuperación de los cubos de los cargadores frontales de transporte en la empresa minera del níquel en Cuba

Minería y Geología, vol. 38, núm. 2, 2022

Recovery of the buckets of the front loaders of transport in the nickel mining company in Cuba

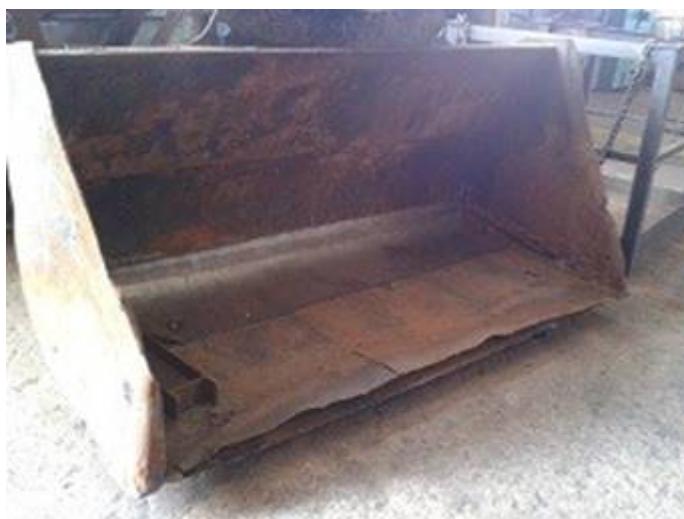
La investigación se desarrolló en la Base de transporte de la empresa Comandante Ernesto Che Guevara, Moa, Cuba. A través del mantenimiento preventivo planificado se detectaron las deficiencias de los cargadores frontales de transporte en desuso por averías (Figura 1).

FIGURA 1.
Deformaciones en las paredes laterales y desunión de las planchas por pérdida de las cuchillas en uno de los cubos.

1. Defectar los cubos para determinar las zonas dañadas o en mal estado.
2. Desmontar las partes dañadas de los cubos con chipi jama o mediante el corte con electrodos de carbón, cuidando que no sufran deformaciones ni pérdida de las dimensiones generales.

3. Esmerilar todas las superficies para eliminar las impurezas o incrustaciones surgidas producto del corte que impidan una buena soldabilidad entre las partes y las piezas a ensamblar.

4. Escoger las planchas metálicas de acero (laminado en caliente de acero en calidad ASTM A36) para laterales de 8 mm a 10 mm, y de 10 mm a 12 mm de espesor para pisos.

5. Trazar y cortar todas las piezas según las dimensiones en el defectado: una de 477mmx460mmx8mm y la otra de 2900mmx 350mmx8 mm.
6. Biselar los laterales de las planchas en forma de «V» y con tacón de 1mm a 2 mm de espesor para garantizar una mejor penetración de la soldadura de ambos materiales.

7. Ensamblar punteando las planchas en pisos y laterales con el empleo de tranques para prevenir deformaciones o desviaciones y mantener la linealidad, la perpendicularidad entre las piezas a ensamblar y las dimensiones generales del cubo.

8. Limpiar las superficies a soldar retirando cualquier material contaminante.
9. Soldar todas las piezas con electrodo revestido E- 6010 Ø 3,2 mm para el primer pase o cordón de raíz y revestir con electrodo AWS E 7018 Ø 3,2 mm (el más confiable por su capacidad para resistir hasta 70 000 libras por pulgadas cuadradas) utilizando corriente directa polaridad invertida (CDPI). Encender el arco suavemente mediante el método del rayado o de contacto, según se prefiera, se mantiene un arco corto y se inclina ligeramente el electrodo en la dirección del avance (electrodo al positivo+).

10. Ensamblar las cuchillas.

11. Soldar las cuchillas con electrodos AWS E-312 D 3,2 mm, pues estos propician mejor unión entre materiales diferentes (cuchillas de acero al manganeso de difícil soldabilidad con acero al carbono de las planchas).

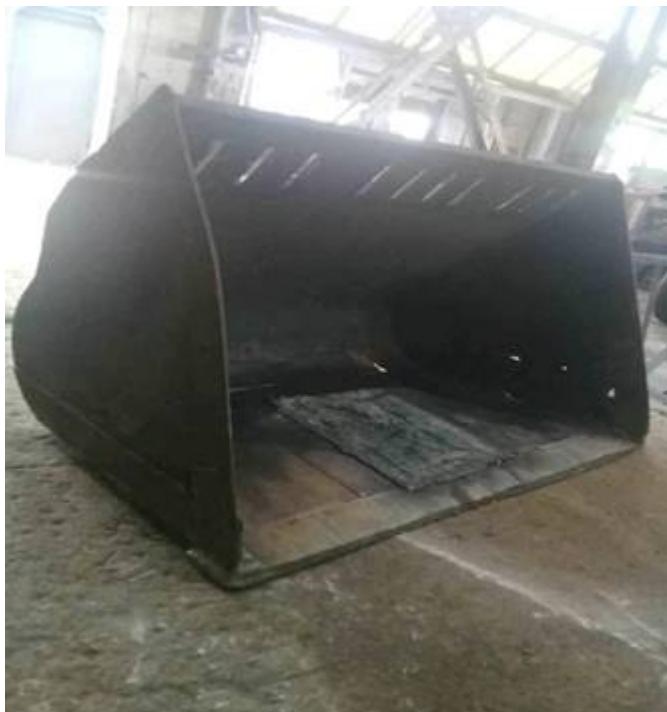
FIGURA 2.

Con este procedimiento se logró reparar los cubos de los cargadores frontales de transporte (Figura 2) a partir de la sustitución de las partes dañadas adaptando las cuchillas de otros equipos de la mina a los equipos de transporte, así como de las paredes laterales y del piso. Esto permitió alargar la vida útil de estos equipos y, por consiguiente, disminuir el parque de aparatos en desuso.

Imagen de un cubo del cargador frontal reparado por el procedimiento propuesto.
