Ingeniería Mecánica, vol. 21, núm. 3, 2018

# Propagación de grietas por fatiga de acero al carbono con y sin soldadura mig

Fatigue crack growth of mig welded carbon steel

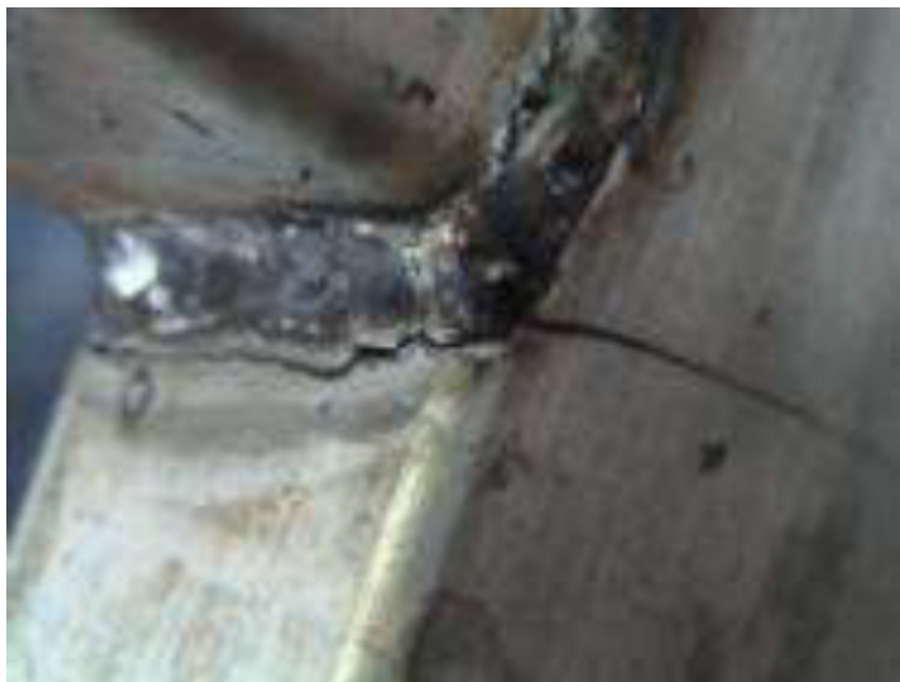
**Fig. 1**

Localización de la grieta en el miembro estructural de un autobús

En este caso, las grietas se observan en los puntos donde el marco está soldado en forma de T, con los perfiles PTR (perfil tubular rectangular) horizontales. Las probetas ensayadas en esta investigación fueron obtenidas del elemento del tipo de acero estructural del cual están elaborados los autobuses, que es un acero de bajo carbono del tipo AISI 1018. Debe señalarse que el depósito de metal presenta ciertas irregularidades que pudieran de algún modo influir en el comportamiento general de la estructura.

En la figura 1 se muestra una foto de una sección de la estructura de un ómnibus perteneciente al servicio de pasajeros.

Además de los razonamientos expuestos, quedaría por analizar el problema de las variables del proceso de soldadura y su posible influencia en los resultados que se han discutido. La imagen de la figura 1, que muestra una fotografía real de la unión soldada por el procedimiento MIG, de elementos de la estructura de algunos de los ómnibus que motivaron esta investigación, es un ejemplo ilustrativo de lo anterior. La ejecución de la soldadura demuestra que esta se realizó de tal forma que ofrece serias dudas en cuanto a la calificación del soldador. La presencia de sopladuras, falta de uniformidad del cordón etc. son claramente visibles y de tal forma que pudiera influir de algún modo en los resultados de la investigación. El otro aspecto que debiera tomarse en cuenta para una posible continuación de las investigaciones es establecer con total certeza si la calidad metalúrgica de los perfiles estructurales es la adecuada y responde plenamente a las Normas. Es probable que la calidad metalúrgica de los perfiles TPR pudiera tener alguna influencia en su
