Cueli-Corugedo, Alexander; Renatovich-Latypov, Oleg;
Rinatovna-Latypova, Dina; Adames-Montero, Yosmari
Protección de la tubería principal contra la corrosión en áreas complejas
Ingeniería Mecánica, vol. 22, núm. 2, 2019, Mayo-Agosto, pp. 74-78
Facultad de Ingeniería Mecánica. Instituto Superior Politécnico

Protección de la tubería principal contra la corrosión en áreas complejas

Protection of the main pipeline against corrosion on complex plots

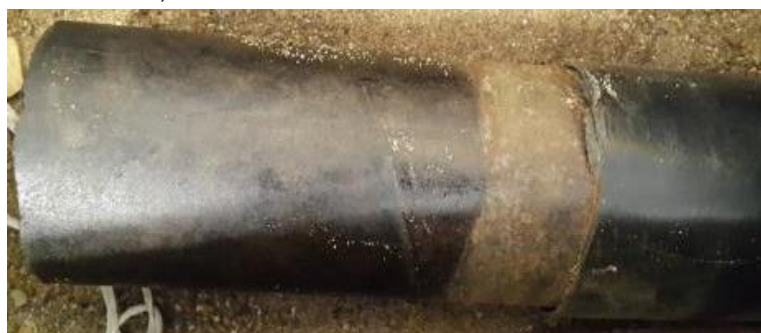
**Fig. 1.** Parte sobre tierra de la muestras No. 1

La parte de la muestra No. 1 que se encontraba sobre el suelo no experimentó daños por corrosión filiforme, figura 1; el recubrimiento protegió esta área de las muestras contra la corrosión exterior. Las partes de las muestras en las que se simuló la rotura del aislamiento mostraron una corrosión generalizada no uniforme con una profundidad que no excedió los 0,1 mm en las mediciones.

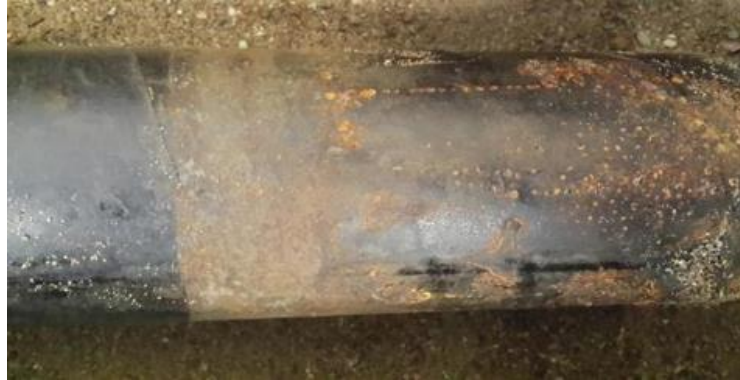
Fig .2. Parte subterránea de la muestra No. 1

La parte inferior aislada de la muestra No. 1 mostró daño por corrosión debajo del aislamiento, encontrándose una corrosión localizada en forma de úlcera sobre la superficie de la tubería, figura 2, con una profundidad de aproximadamente 0,8 mm. Este tipo de corrosión resultó ser más peligrosa que el daño por corrosión filamentososa. En total, alrededor del 5% de la superficie de la muestra experimentó corrosión.

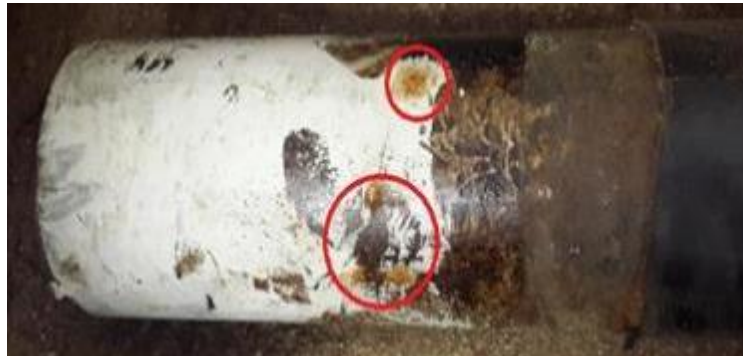
Fig .3. Parte sobre tierra de la muestra No. 2

La parte de la muestra No. 2 que se encontraba sobre el suelo manifestó una corrosión leve, figura 3, las lesiones corrosivas se resaltan en rojo). En total, aproximadamente el 1,5% de la parte superior de la muestras se destruyó por corrosión.

La profundidad de corrosión no superó los 0,1 mm. Las superficies de las muestras No. 2, en las que se imitó la ruptura del aislamiento, se sometieron a una corrosión general no uniforme, la profundidad del daño resultó ser pequeña y, por medidas, no excedió de 0,1 mm.

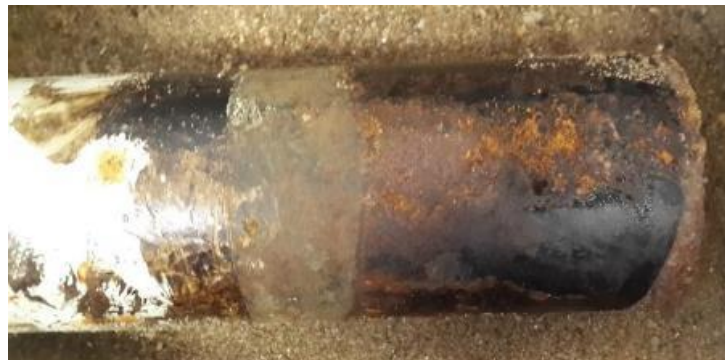
Fig. .4. Parte subterránea de la muestra No. 2

En la parte subterránea de las muestras No. 2 se observó corrosión filiforme, y las lesiones por corrosión filamentososa resultaron ser más profundas que las lesiones por úlceras, figura 4. En total, alrededor del 50% de la superficie de las muestras evidenció el fenómeno de corrosión.
