Oliva González, Aldo Onel; Gallardo Amaya, Romel Jesús  
Evaluación del riesgo por deslizamiento de una ladera en la ciudad de Tijuana, México

Tecnura, vol. 22, núm. 55, 2018, Enero-Marzo, pp. 34-50

## Evaluación del riesgo por deslizamiento de una ladera en la ciudad de Tijuana, México

### Landslide risk assessment of a slope in Tijuana city, Mexico

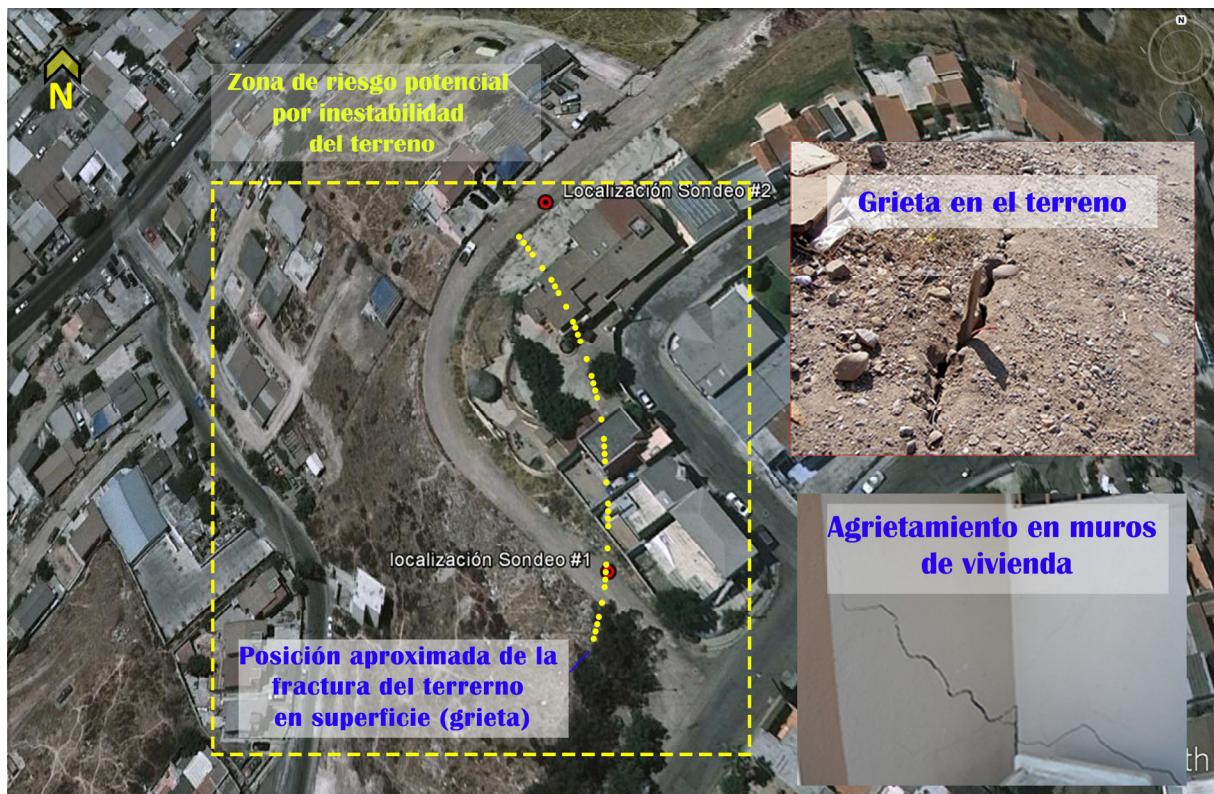
La zona objeto de estudio es la urbanización Los Conjunto Residencial, seleccionada debido a la aparición, en agosto de 2011, de una fractura en forma de grieta semicircular que parece indicar el inicio de un deslizamiento de ladera (figura 1).

**Figura 1.** Zona de riesgo potencial por deslizamiento

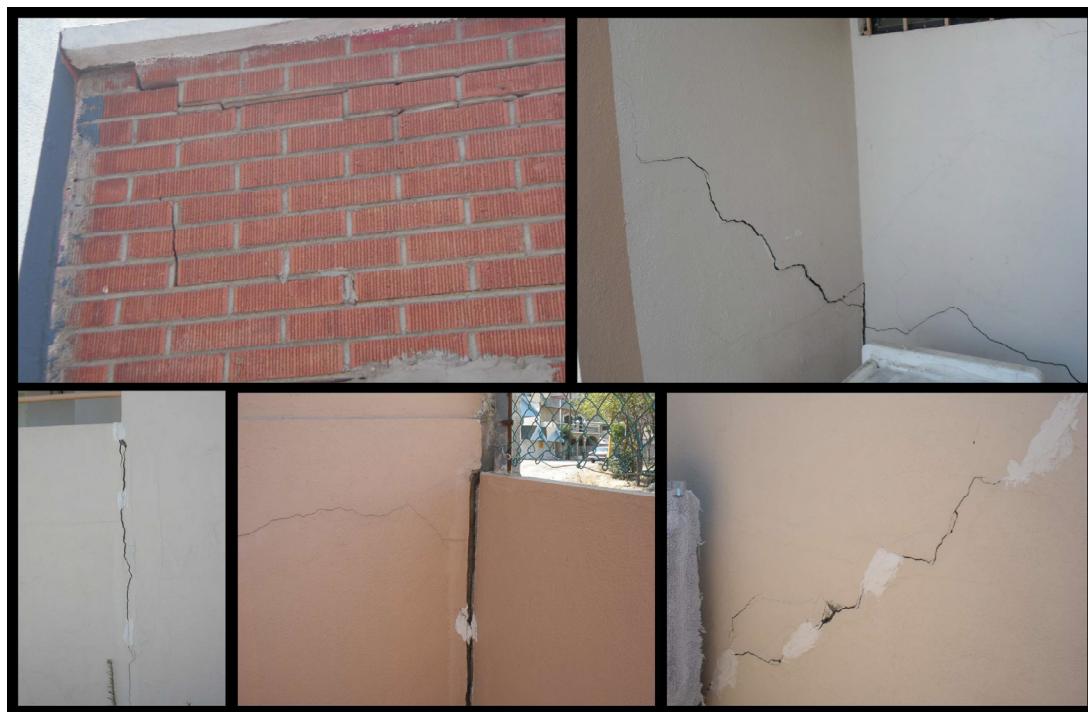
El presunto movimiento del terreno, afectó directamente varias estructuras ubicadas en las inmediaciones de la fractura (figura 2). Según reportes de la Dirección Municipal de Protección Civil de Tijuana (DMPCT), existen antecedentes de movimientos de laderas en sitios cercanos, que han dañado severamente viviendas de urbanizaciones ubicadas en los sectores sur y suroeste de la zona de estudio.

**Figura 2.** Daños en edificaciones ubicadas en el área de estudio

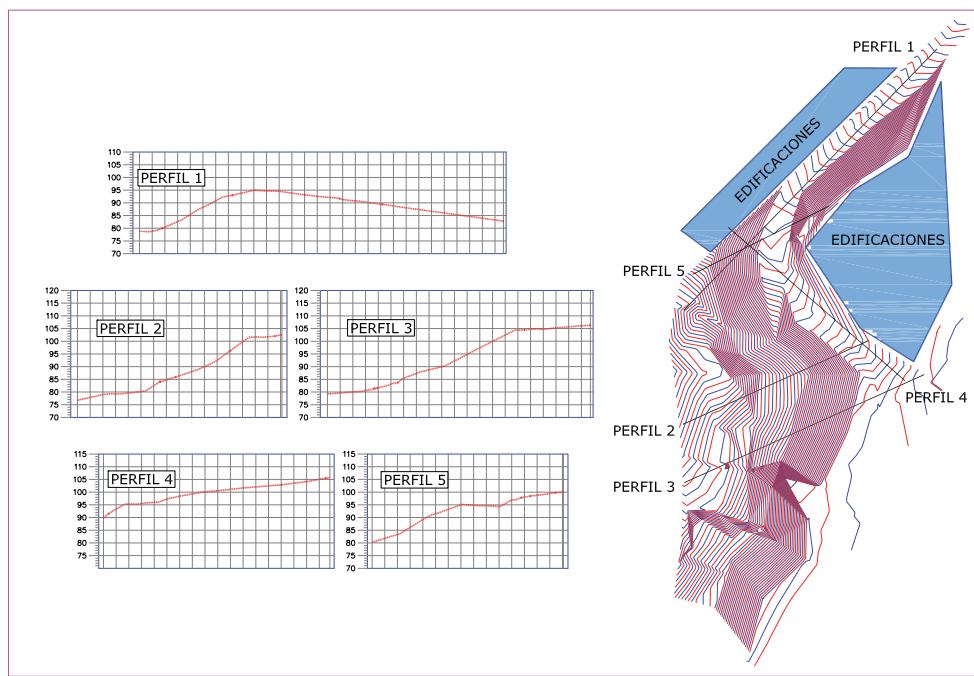
Se realizó un levantamiento topográfico de la zona, se establecieron puntos de control para verificar movimientos del terreno y se obtuvieron perfiles topográficos representativos para generar los modelos geométricos utilizados en el análisis de estabilidad. En la figura 4 se muestra la planta topográfica y los perfiles utilizados en el análisis de la estabilidad.

**Figura 4.** Planta y perfiles topográficos del área de estudio

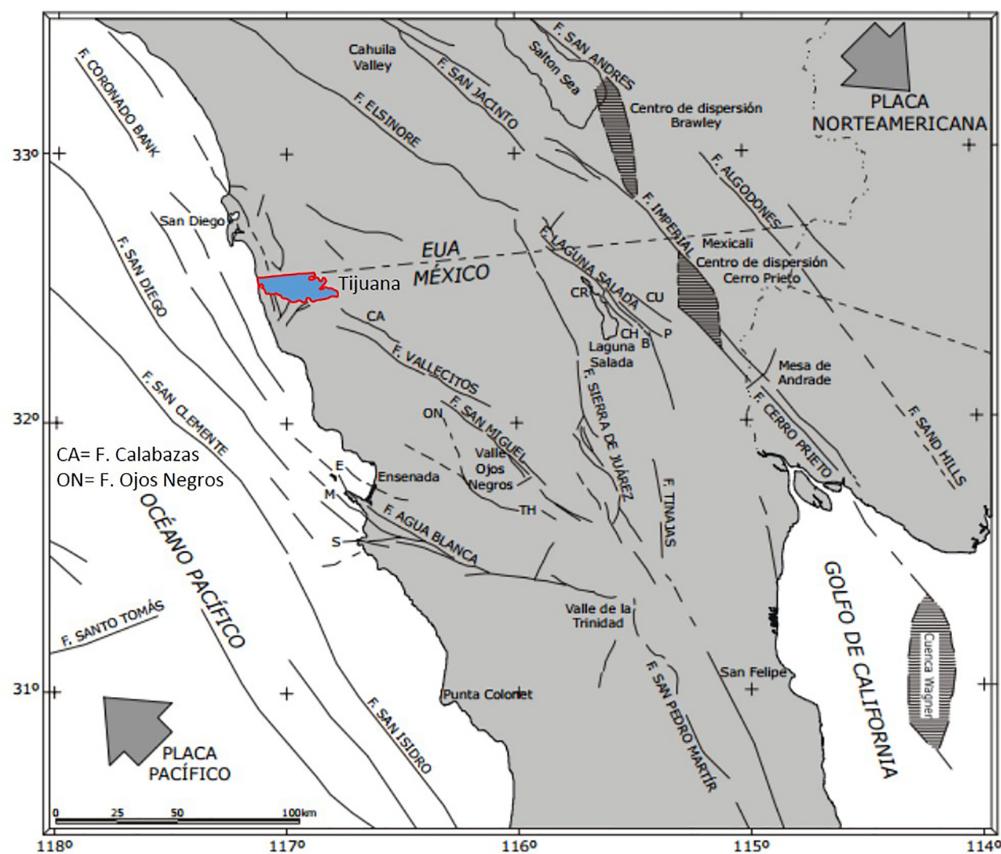
En el área objeto de estudio, el marco tectónico está condicionado por fallas que atraviesan las sierras peninsulares, como Agua Blanca, Ojos Negros y el sistema San Miguel-Vallecitos (figura 5), cuya actividad afecta directamente a la zona urbana de Tijuana (Cruz-Castillo, 2002; Cyment, 1979; Hungar, 1997). La respuesta más común al marco tectónico dominante en la zona es la intensa actividad sísmica de forma perceptible e imperceptible (microsismicidad). Esta última puede ser indicativo de un proceso de movimientos en diferentes niveles de la corteza terrestre, que cuando rebasan ciertas magnitudes son agentes disparadores de los deslizamientos.

**Figura 5.** Situación sismotectónica de la ciudad de Tijuana

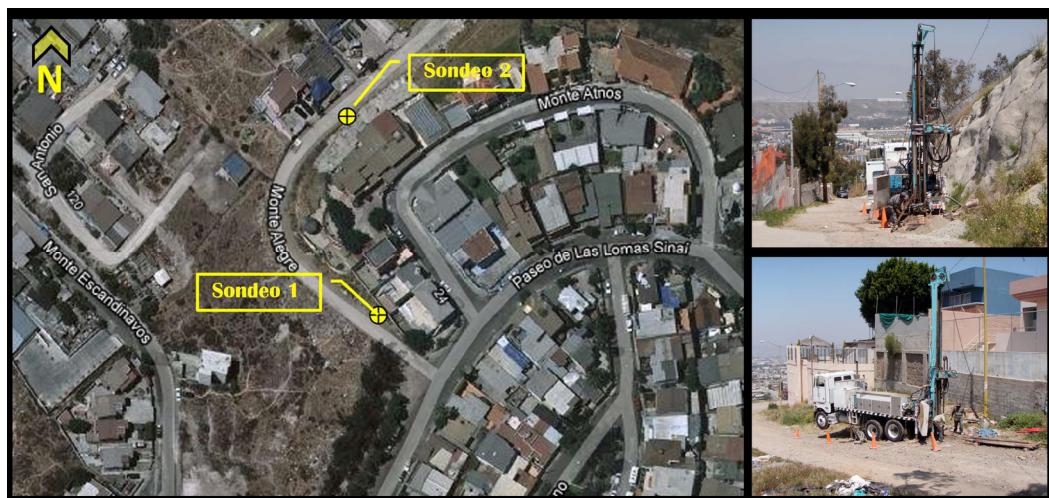
Se realizaron dos sondeos mecánicos a una profundidad de 25 metros cada uno, en los cuales se hicieron pruebas de penetración estándar (SPT, por su sigla en inglés) y se tomaron muestras en cada metro de avance (figura 6). Dichas muestras fueron

**Figura 6.** Ubicación de los sondeos

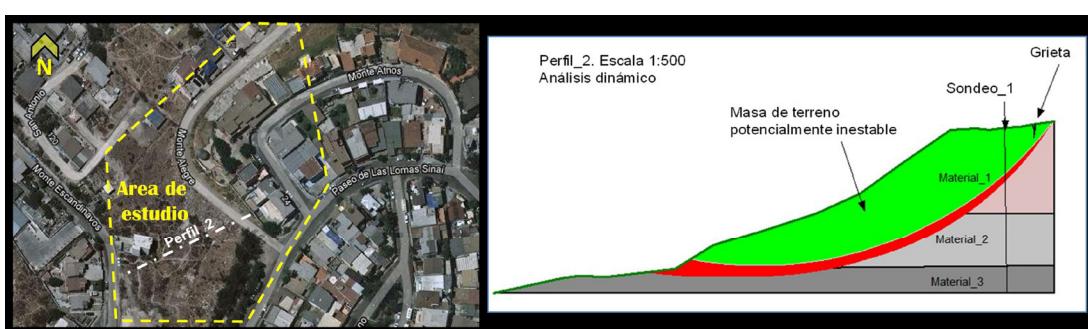
Los resultados indican que los perfiles 1, 2 y 5 alcanzan condiciones críticas de equilibrio ante el efecto de la sismicidad, siendo la condición más desfavorable de inestabilidad la del perfil 2. La figura 7 muestra el modelo de análisis del perfil 2, donde se observan las superficies de deslizamientos calculadas. La zona de color verde representa la masa de terreno con mayor probabilidad de falla

(factor de seguridad mínimo) y la de color rojo, otras posibles superficies de deslizamiento.

**Figura 7.** Resultados del análisis de estabilidad en el perfil 2

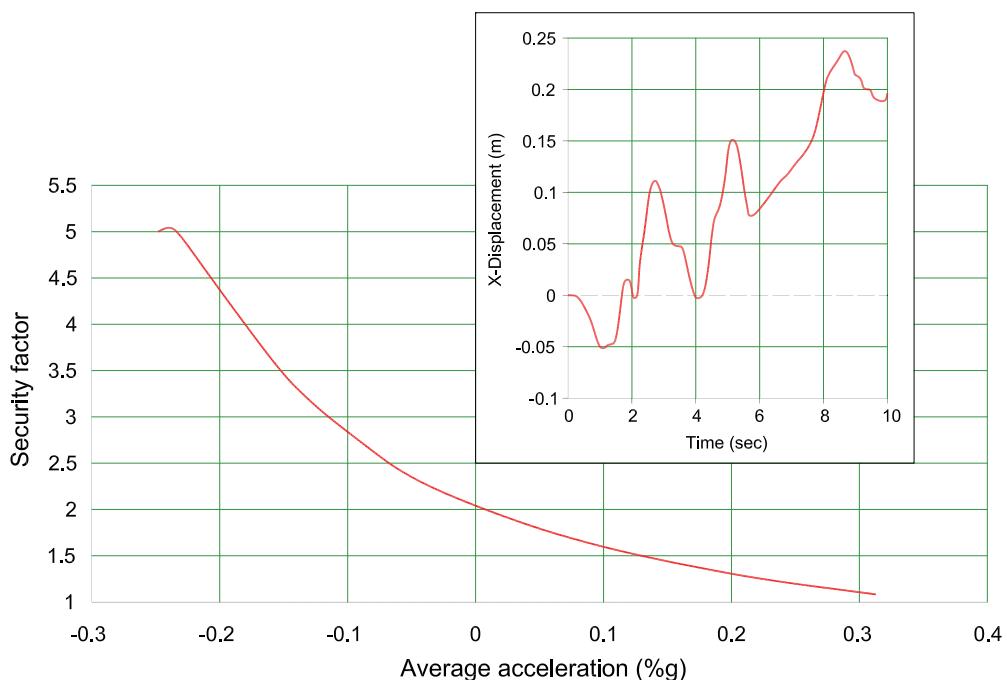
Un análisis tensodeformacional en el perfil 2 permitió obtener la variación del factor de seguridad en función de la aceleración sísmica y el comportamiento de los desplazamientos en la zona donde se encuentra la grieta (figura 8).

**Figura 8.** Factor de seguridad y desplazamientos en el entorno de la grieta (perfil 2)

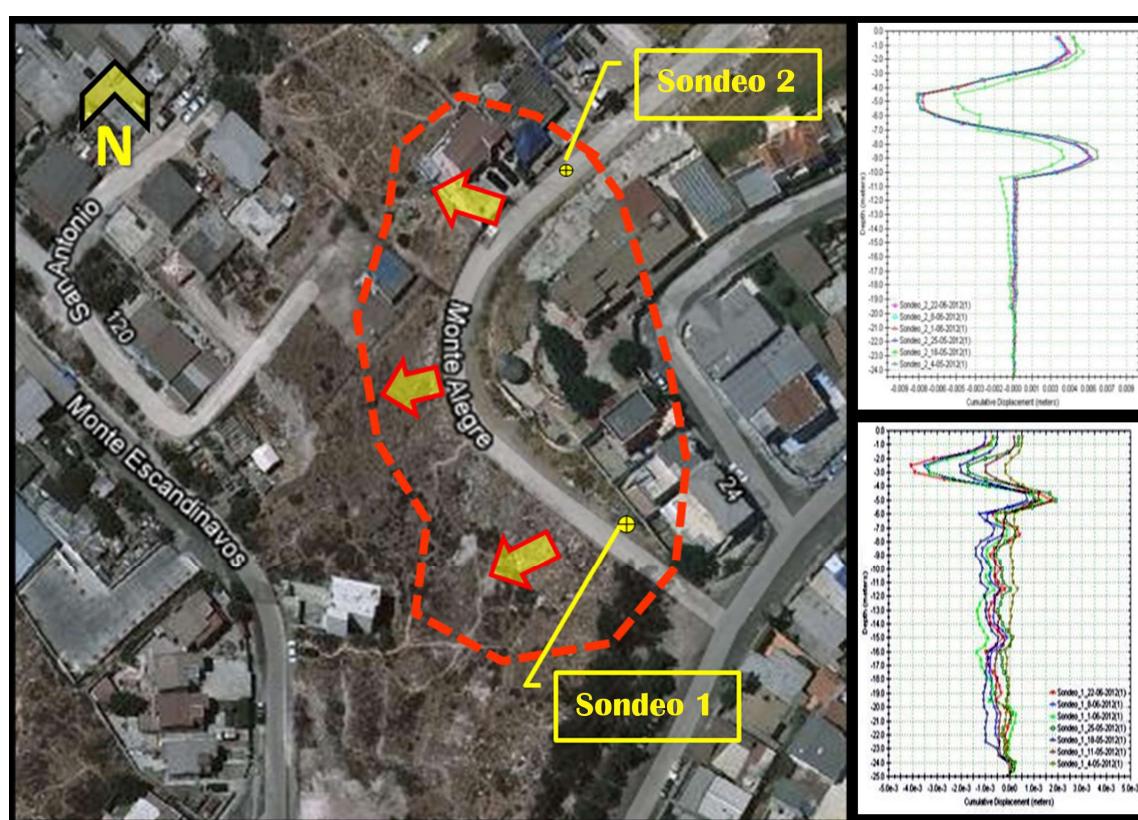
Para conocer la evolución y características de los movimientos horizontales en la ladera, se acondicionaron los dos sondeos mecánicos del estudio geotécnico con tubería inclinométrica de ABS, la cual se solidariza al terreno mediante inyección de lechada de cemento.

Las lecturas inclinométricas realizadas durante un año permitieron definir los límites de la masa de terreno con mayor probabilidad de inestabilidad y la tendencia de los movimientos (figura 9) (Valbuena, García y Granados, 2017).

**Figura 9.** Área de terreno inestable y tendencias de movimiento

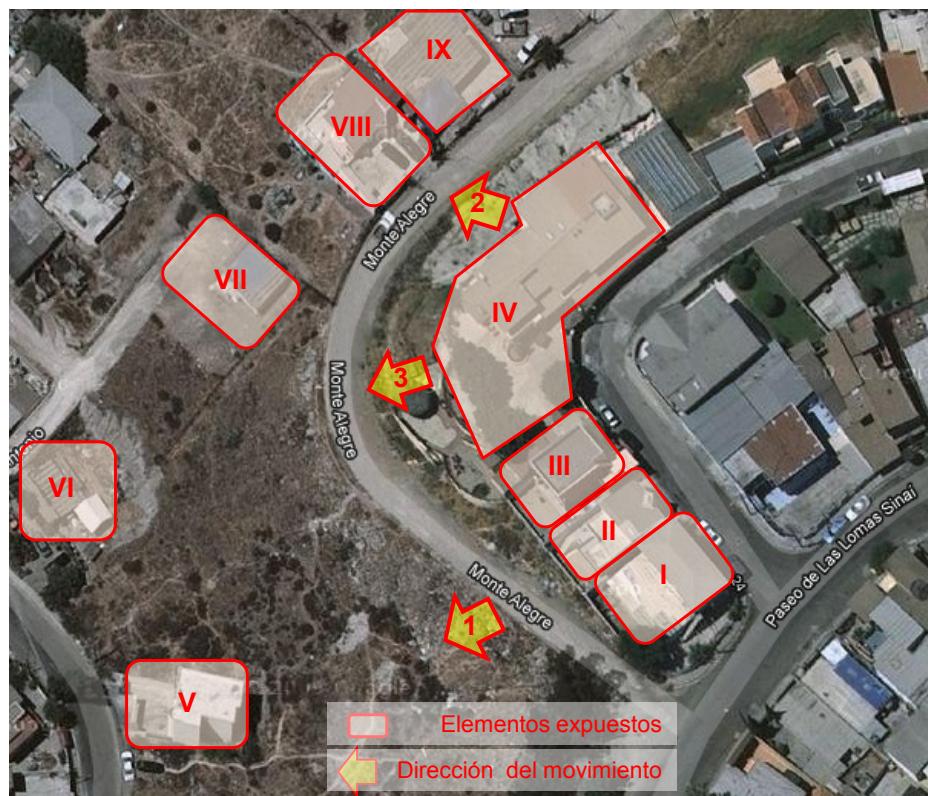
Para evaluar la vulnerabilidad se consideraron las tres direcciones de posibles movimientos de la ladera y los daños que estos pueden producir en las edificaciones existentes en la zona de estudio, que constituyen los elementos expuestos (figura 10).

**Figura 10.** Elementos susceptibles a sufrir daños por los movimientos de la ladera

<b>Dirección del movimiento (figura 10)</b>	<b>Elemento expuesto</b>	<b>Vulnerabilidad (V)</b>
1	I	1
	II	1
	III	1
	IV	0,3
2	IV	0,7
	VII	0,5
	VIII	1
	IX	0,7
3	IV	1
	III	1
	VII	0,5
	II	0,5
	VI	0,3
	V	0,3

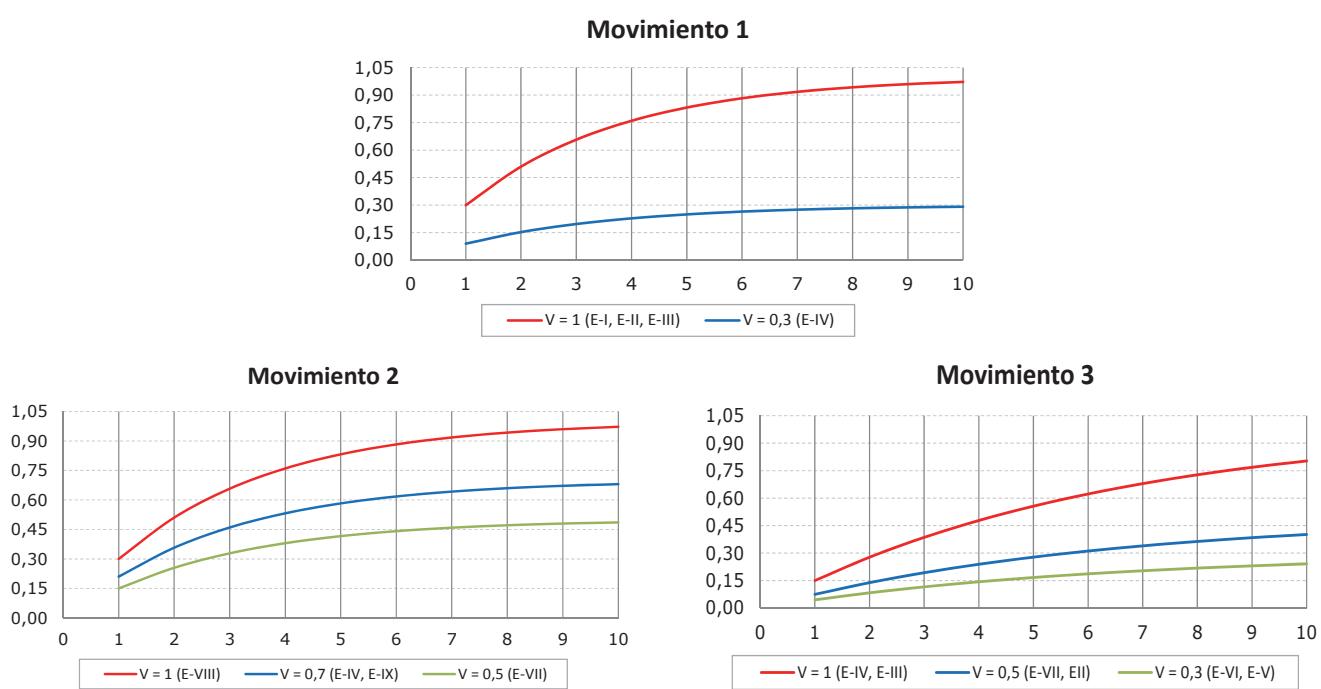
**Figura 11.** Comportamiento del riesgo de los elementos expuestos en las tres direcciones de movimiento esperadas
