Tecnura, vol. 25, núm. 67, 2021, Enero-Marzo, pp. 86-101  
Universidad Distrital Francisco José de Caldas

## ESTUDIO DE CASO

### Flood sites caused by the La Vega and Jordán rivers, Tunja (Boyacá)

### Sitios de inundaciones causadas por los ríos La Vega y Jordán, Tunja (Boyacá)

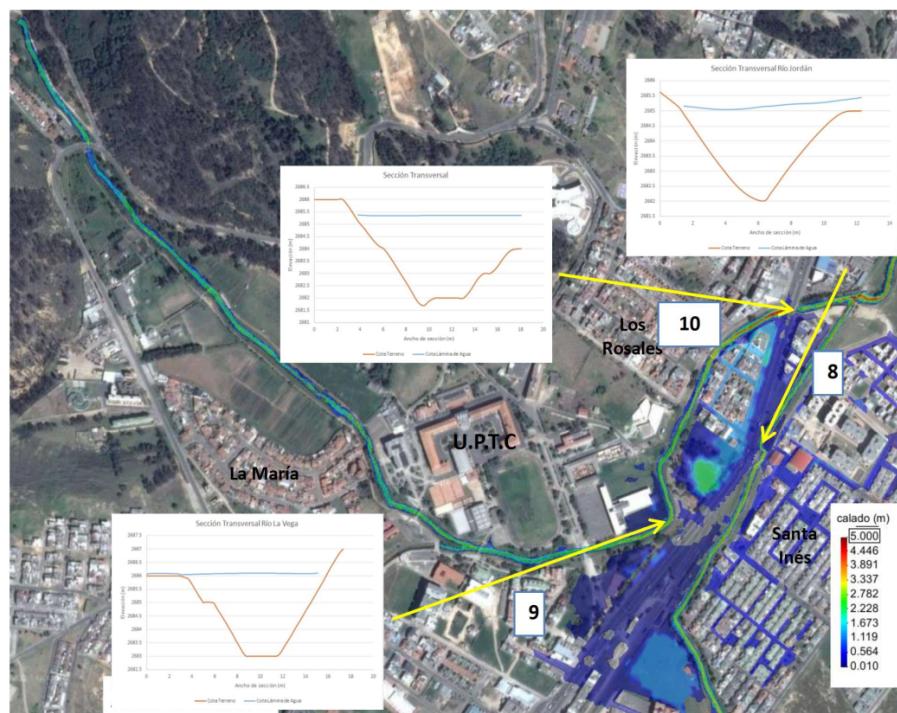
**Figure 1.** Unos puntos susceptibles de desbordamiento del río La Vega

De otro lado, las obras de protección permiten confinar el agua dentro del cauce del río y evitar las inundaciones que afectan a la población. Para mitigar los impactos de las inundaciones se plantean estructuras de contención como gaviones que permiten encausar el río (Buitrago y Ochoa, 2013). Al respecto, en la figura 1 se observan dos puntos muy críticos susceptibles de desbordamiento del río La Vega: 9 y 10. En el punto 9 el desbordamiento del río lo puede propiciar el fuerte ángulo de curvatura del río. Se construyó un jarillón hacia el Pozo Donato en el periodo del 2010-2013, pero en el costado de la Escuela Normal Superior de Tunja el agua se desbordaría, con afectaciones considerables, tanto materiales como académicas. Se recomienda la construcción de un muro o gavión en el costado de la escuela con una altura aproximada de 0,5 m sobre la cota del terreno actual. El punto 10 es igualmente crítico y sufrió inundaciones en el mismo periodo, por falta de capacidad de la alcantarilla cajón localizada en ese sitio. Entonces, ésta se debe ampliar o construir un muro, gavión o jarillón en el

costado de la Clínica Pozo Donato, con cerca de 2 m., sobre la cota del terreno actual (Bayona, 2017).

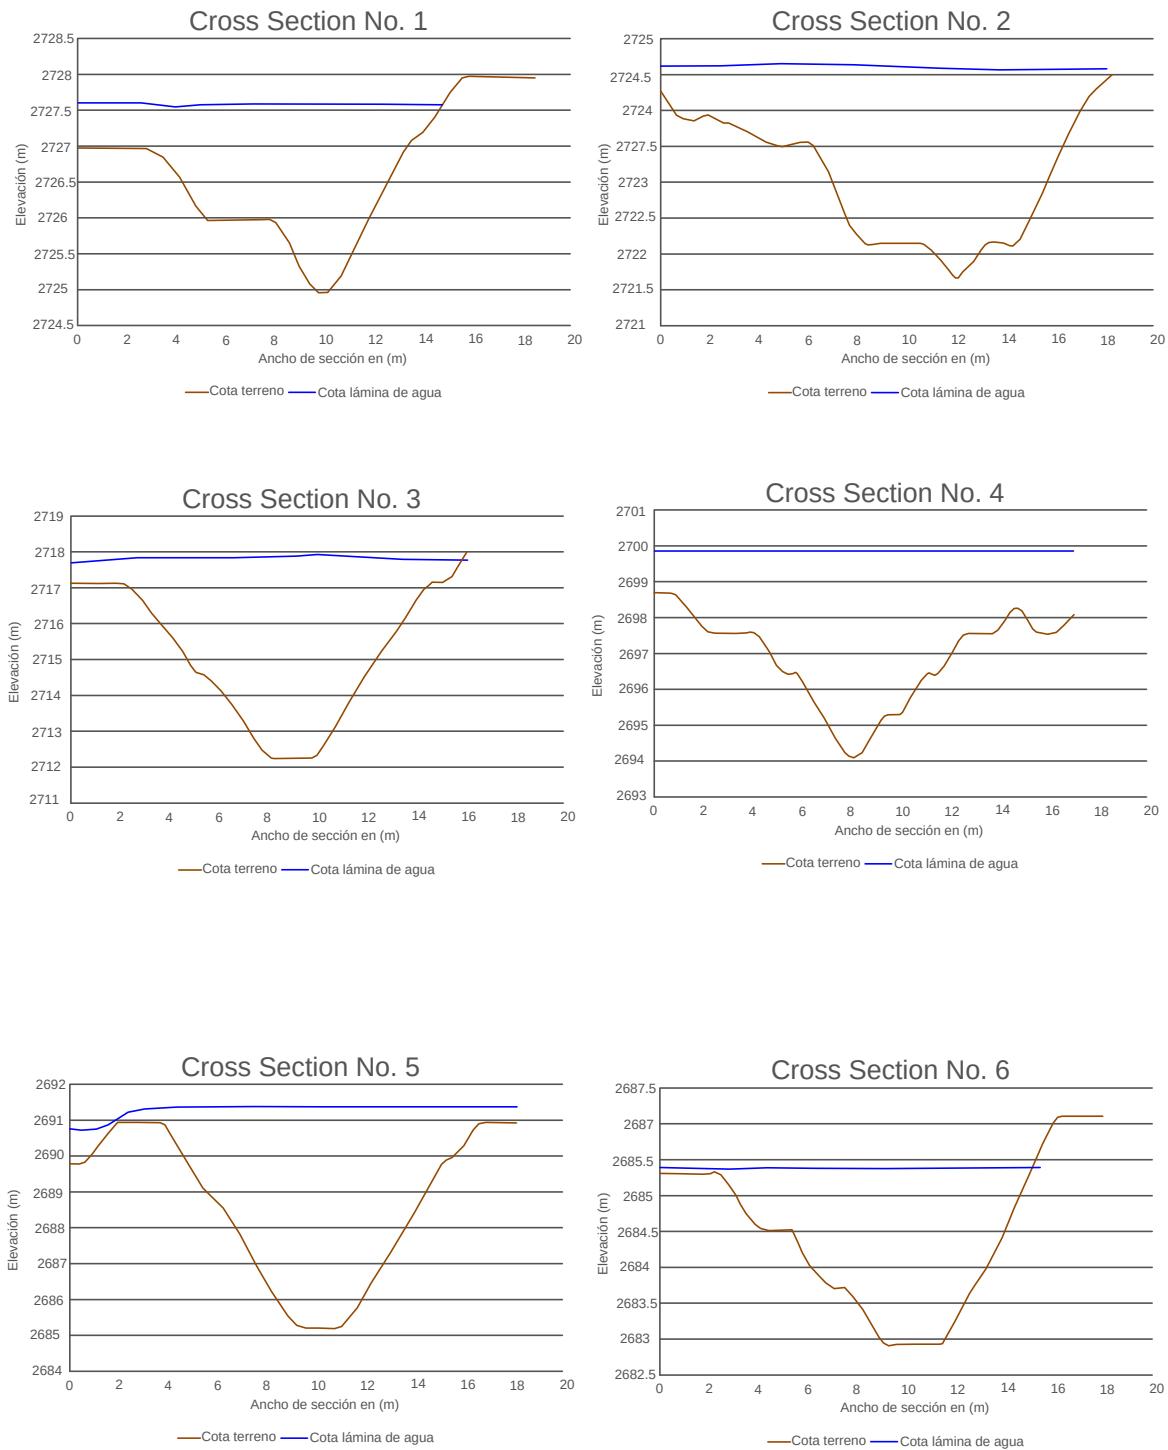
**Figure 2.** Unas secciones susceptibles de desbordamiento sobre el río Jordán Alto

En el río Jordán Alto se identificaron 12 puntos de desbordamiento, de los cuales se observan en la figura 2 los cuatro más críticos.

Según (Bayona, 2017) en estos puntos se recomendó la construcción de muros, gaviones y/o jarillones. En el punto 1 la estructura tendría una altura de 2 m, para el 2 la altura está entre 1 m en el sector occidental y en el oriental de 0,5 m. En el punto 4 tendría una altura de 2 m., en el costado occidental y 1 m., en el oriental. Para el punto 6 la estructura tendrá una altura de 0,5 m., sobre la cota terreno actual. En los otros puntos las estructuras oscilan entre 50 cm y un metro. En el sector del río Jordán Bajo (figura 3) después de su confluencia con el río La Vega, se identificaron 2 puntos con posible desbordamiento. En el punto 11 se recomienda construir un muro, gavión y/o jarillón en la parte oriental con una altura de 2 m., sobre la cota del terreno y en el 12 una estructura de 1 m., en ambos costados.

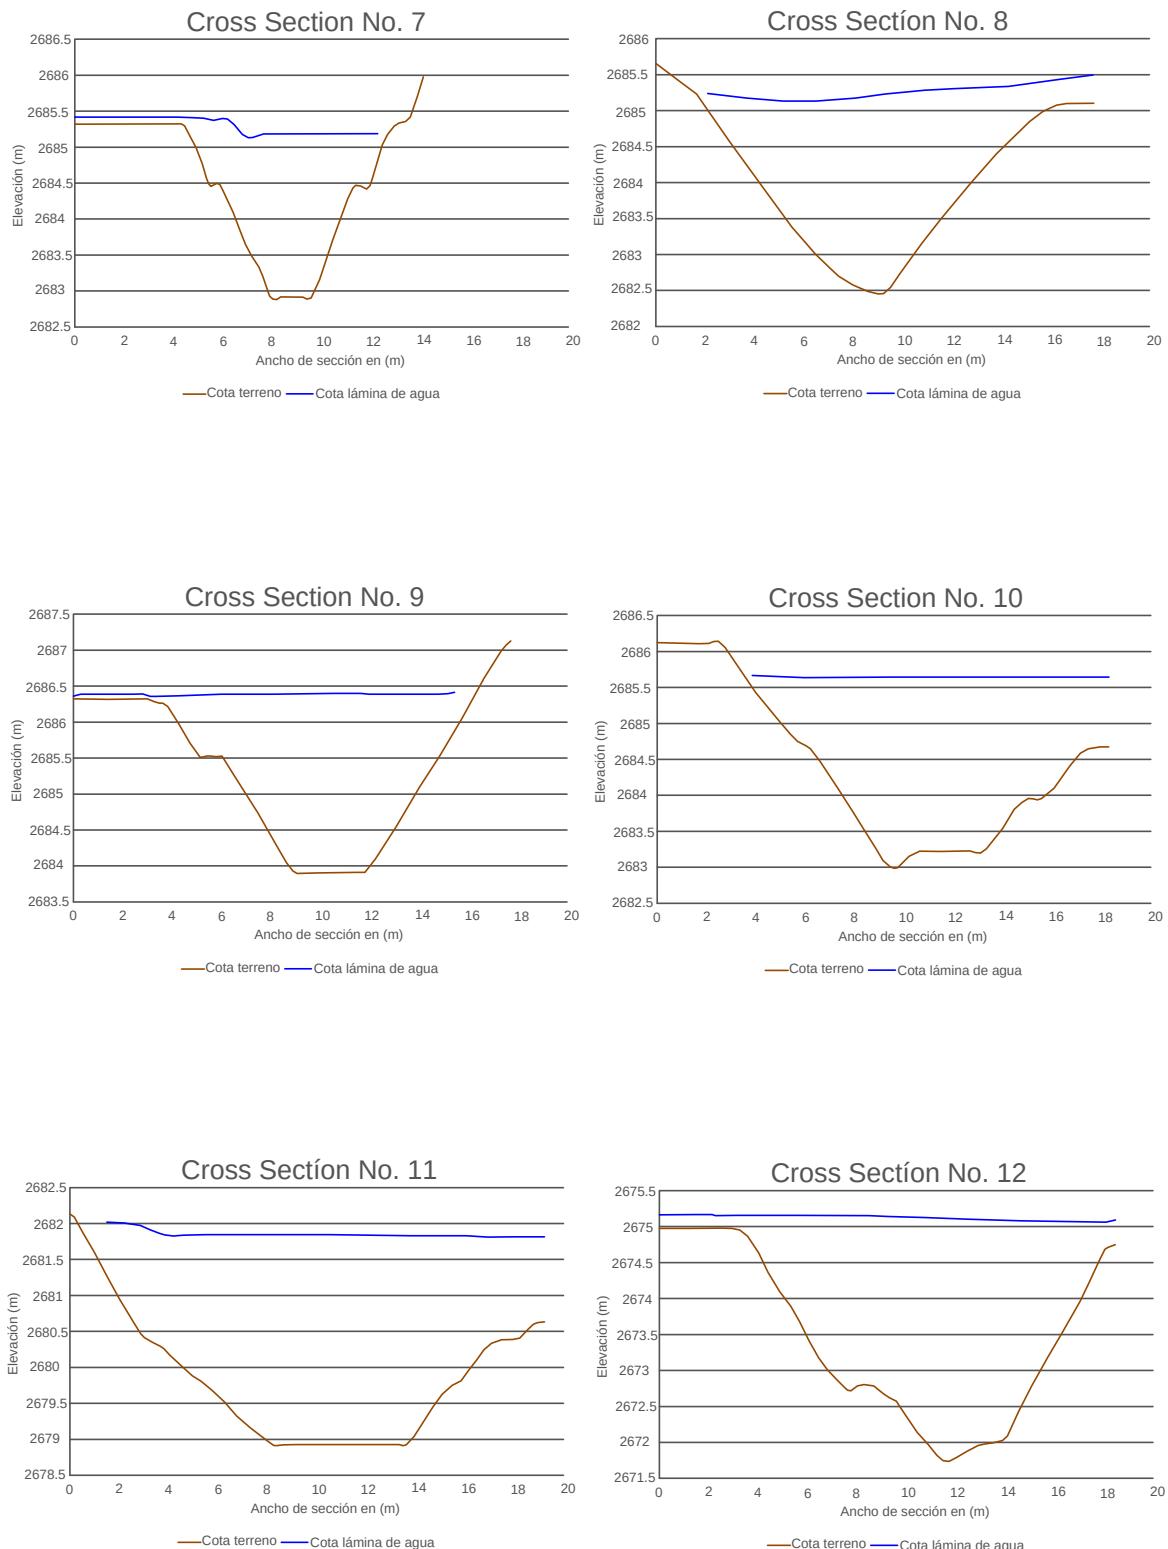
**Figure 3.** Secciones susceptibles a desbordamiento en el río Jordán Bajo
