Rivera-González, Oscar Daniel; Rodriguez Van Gort, Mary Frances Teresa  
Urban risk mapping for geological faults in urban areas, prevention, and  
analysis with Geographic Information Systems, Mexico City, Mexico \*  
Entramado, vol. 20, núm. 1, 2024, Enero-Junio, pp. 1-12  
Universidad Libre de Cali

# Cartografía de riesgos urbanos por fallas geológicas en zonas urbanas, prevención y análisis con Sistemas de Información Geográfica, Ciudad de México, México \*

# Urban risk mapping for geological faults in urban areas, prevention and analysis with Geographic Information Systems, Mexico City, Mexico

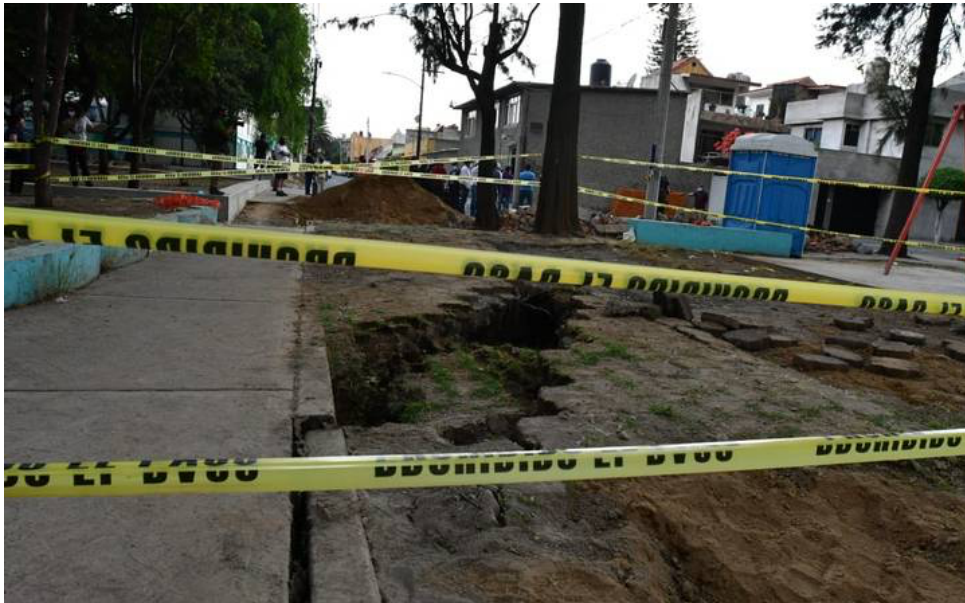
Figura 5. Falla geológica Quinta Cerrada avenida 503, Colonia San Juan de Aragón 1ra Sección  
Fuente: Mendoza, 2021.

Según la muestra de las [Figuras 5 y 6](#), se observa la avería geológica inicial de la zona de estudio, por ello, la atención de expertos en geofísica, geología y geografía, con la primicia de establecer estudios con fisurómetros, equipos electrónicos portátiles de alta sensibilidad y detectores de gas radón, identificando las viviendas que poseen un nivel alto y muy alto de riesgo ante posibles colapsos de construcciones.

Según notas periodísticas la grieta inició en la Quinta Cerrada de la avenida 503, perjudicando 14 casas extendiéndose aproximadamente hasta la avenida 505 ([Mendoza, 2021](#)), por lo anterior, se ubicó empíricamente la grieta con apoyo de fotointerpretación, puntualizando que según vecinos de la zona se extendió aún más visualmente ([Figura 5](#)), precisando que su extensión interna no visual podrá ser aún mayor en cuanto a su longitud afectando a futuro un mayor número de viviendas; inclusive existiendo en la zona de la falla la primaria Nepal y el Centro de Salud San Juan de Aragón ([Figura 6](#)).

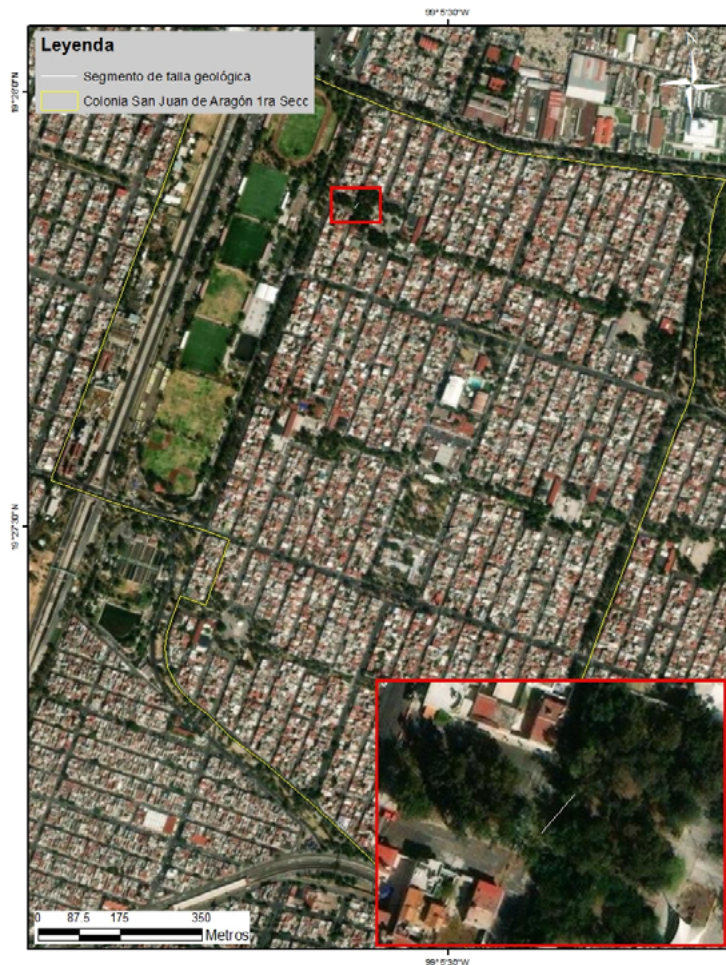
Figura 6. Ubicación cartográfica de la falla geológica en Quinta Cerrada avenida 503, Colonia San Juan de Aragón 1ra Sección  
Fuente: Elaboración propia
