Ponte dos Jesuítas, Rio de Janeiro (RJ): uma análise de seus elementos
com base na integração de registros textuais, iconográficos e petrográficos

Anais do Museu Paulista: História e Cultura Material, vol. 27, 2019, pp. 1-44
Museu Paulista, Universidade de São Paulo

Bridge of the Jesuits, Rio de Janeiro (RJ): an analysis of its elements based on the integration of textual, iconographic and petrographic records

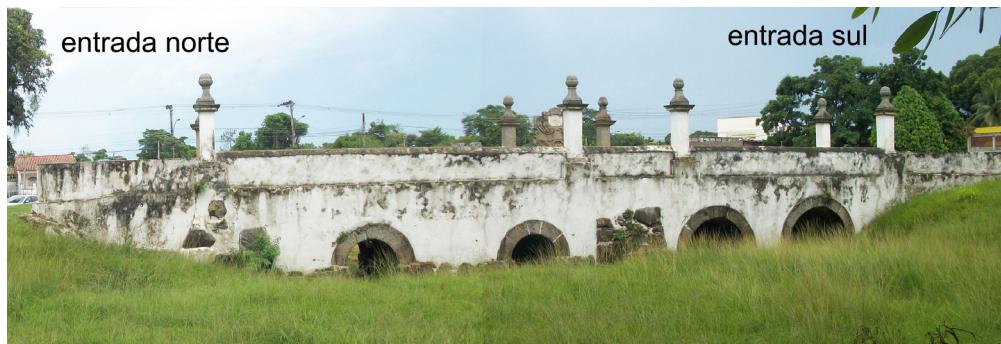
Figura 1 – Vista oeste da Ponte dos Jesuítas, 2018. Fotografia da autora.

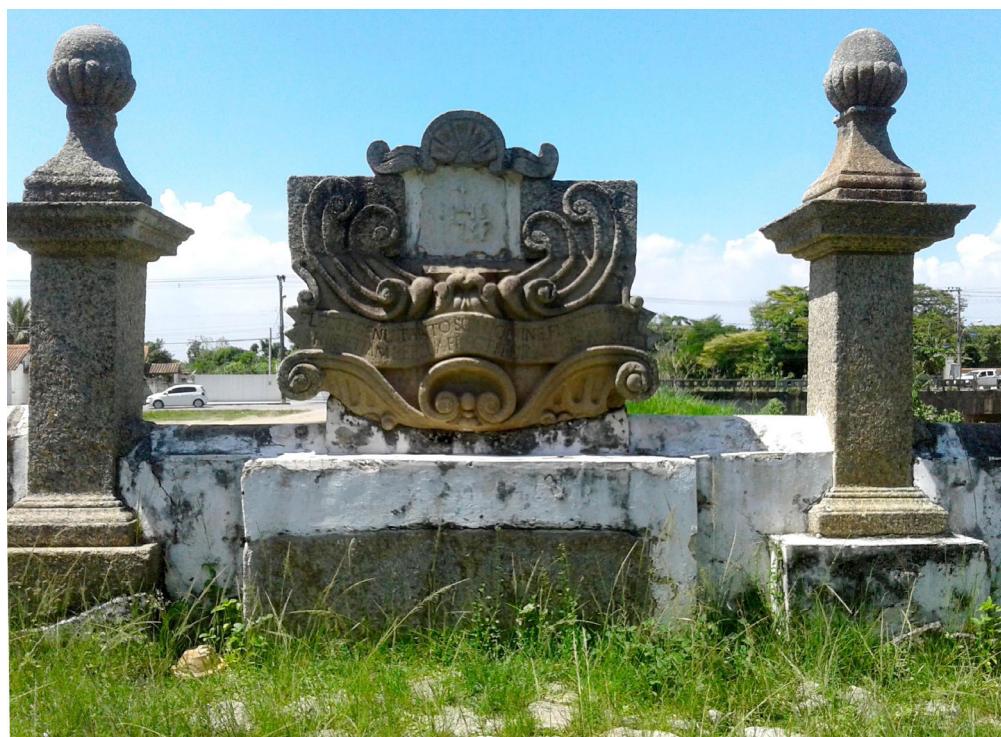
Figura 2 – Dístico e colunas laterais da Ponte dos Jesuítas, 2018. Fotografia da autora.

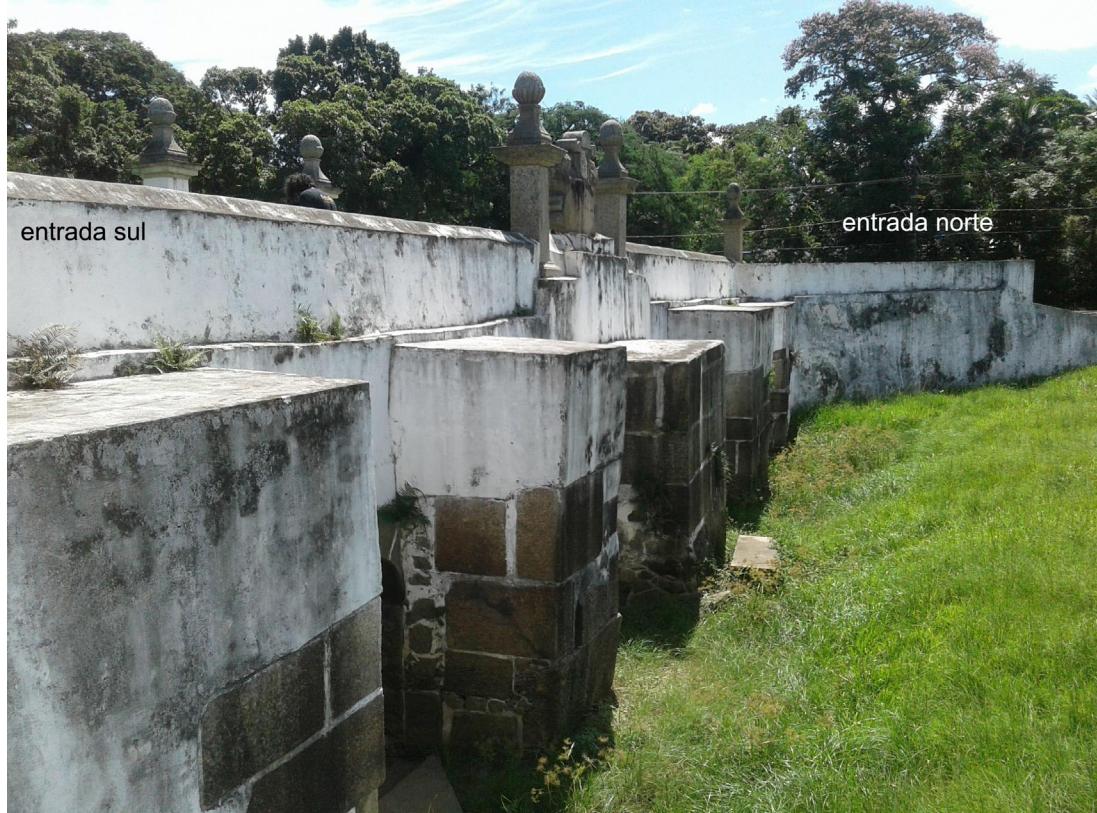
Figura 3 – Vista leste da Ponte dos Jesuítas, 2018. Fotografia da autora.

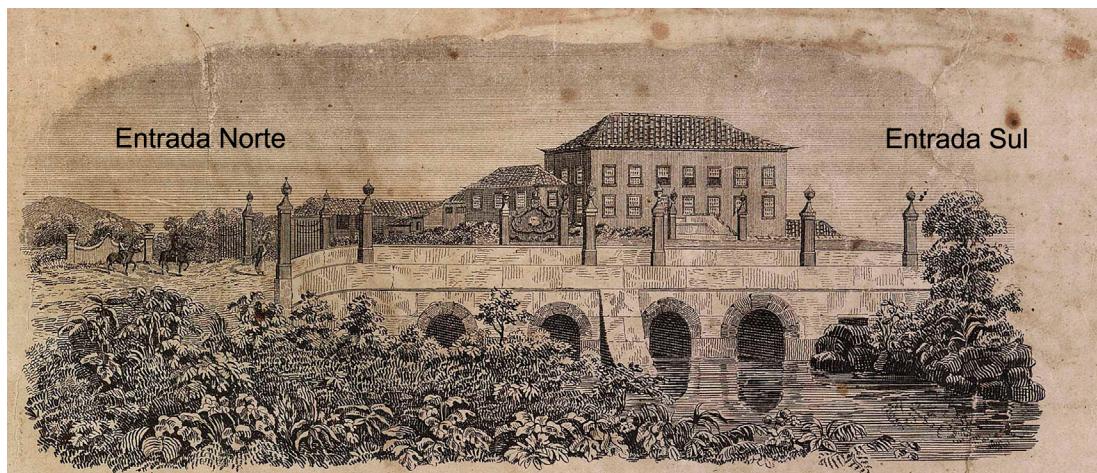
Figura 4 – Vista oeste da Ponte dos Jesuítas por Conrado Jacob Niemeyer. Fonte: Niemeyer (1848). Acervo da Biblioteca Nacional.

Na representação de Niemeyer, a fachada oeste é revestida por cantarias regulares. É admissível que tal revestimento em pedras tenha de fato existido no passado, pois algumas cantarias ainda são vistas na face leste da ponte, como pode ser observado na Figura 3. Além das atuais oito colunas, a imagem de Niemeyer (Figura 4) inclui mais dois pares no prolongamento dos

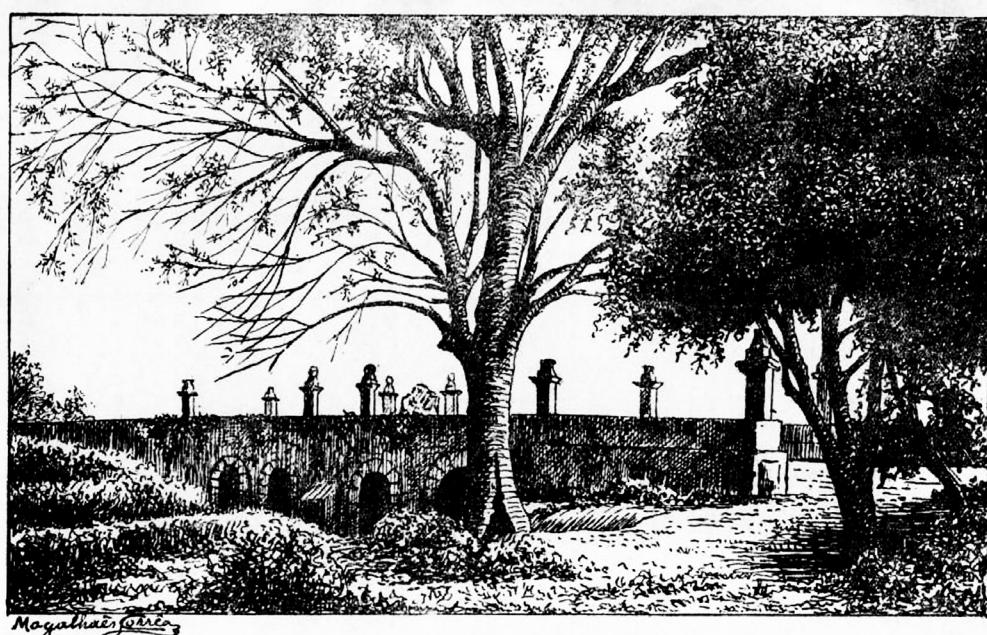
Figura 5 – Ponte dos Jesuítas por Magalhães Corrêa. Fonte: Corrêa (1939).

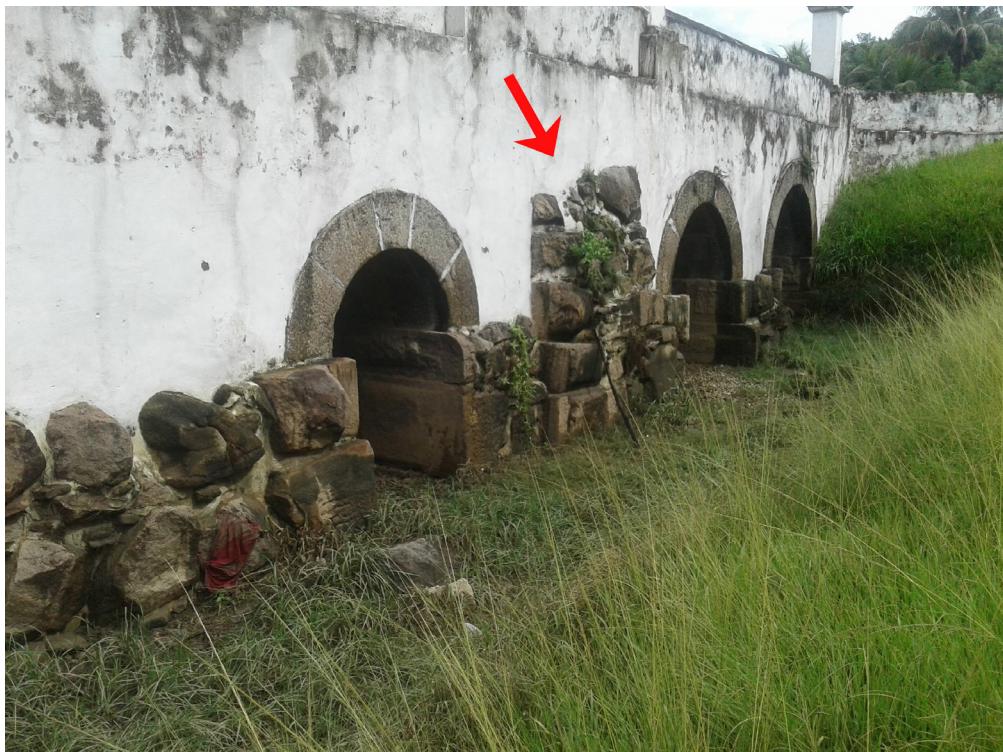
Figura 6 – Ruínas de antiga mísuma, 2018. Fotografia da autora.

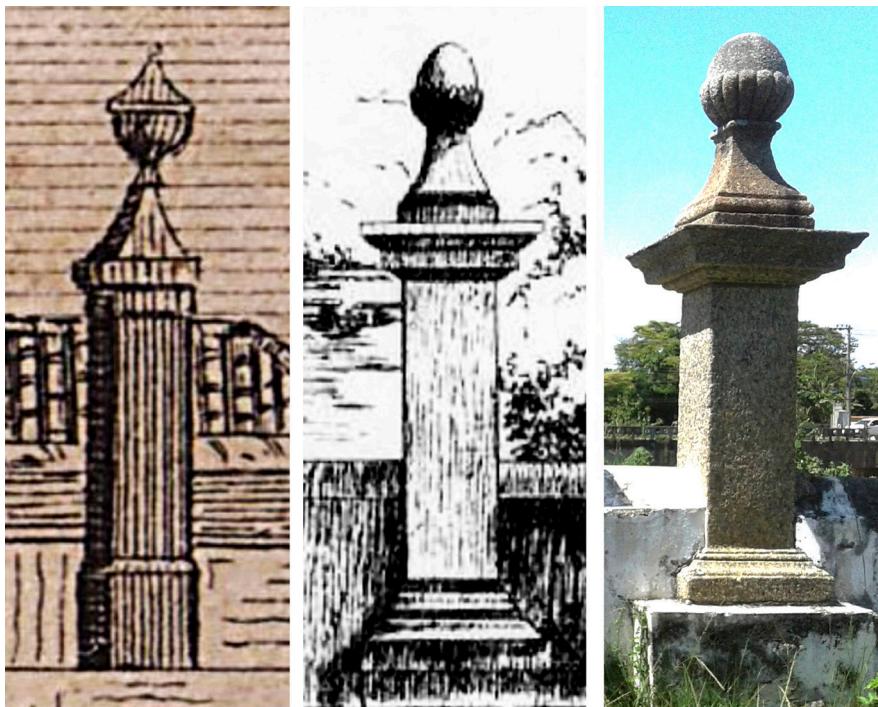
Figura 8 – Colunas como retratadas por Nieheimer (1848), à esquerda; por Corrêa (1939), no centro; e forma atual (2018), à direita. Fotografia da autora.

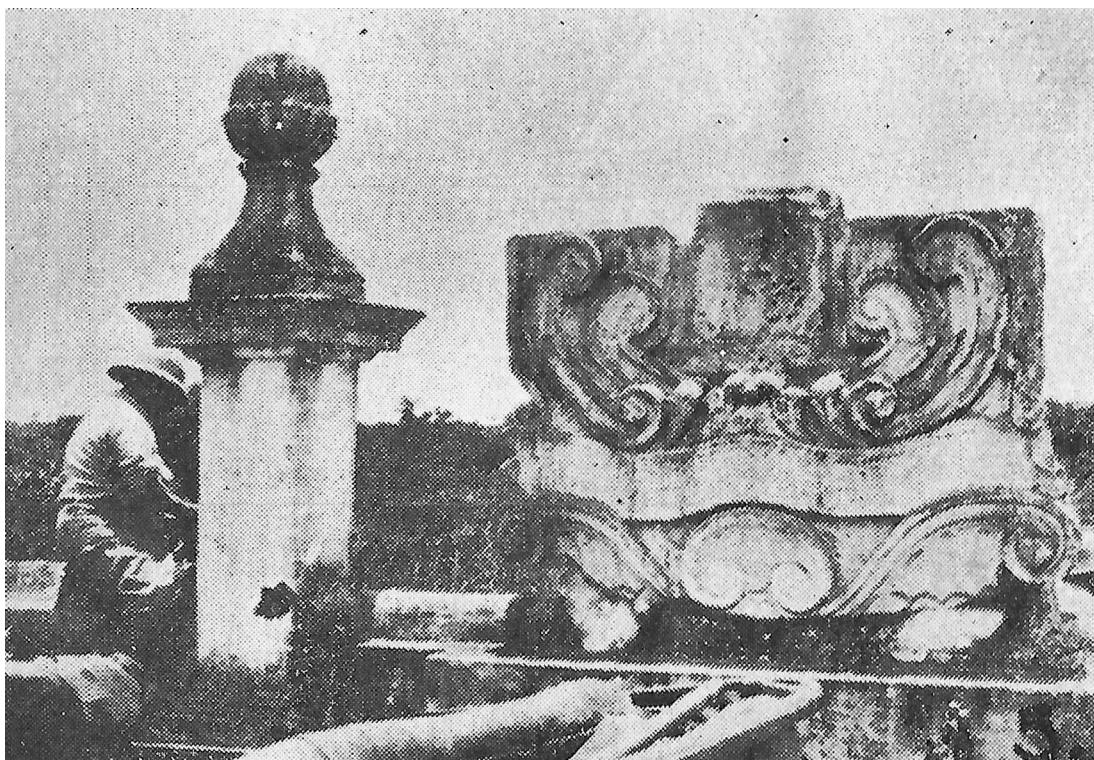
Figura 9 – Fotografia do dístico em 1925, por Américo Netto. Fonte: Netto (1927).

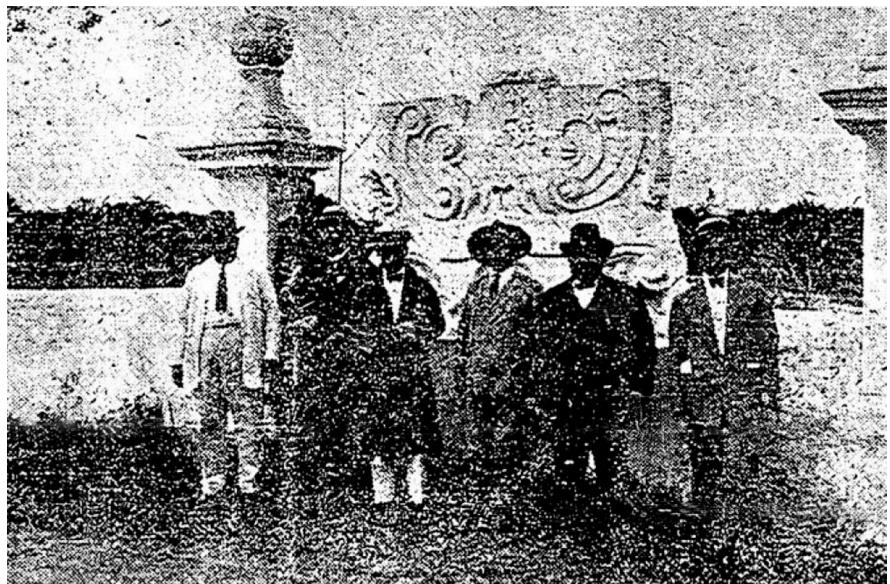
Figura 10 – Imagem do dístico publicada em *O Globo*. Fonte: *O Resgate* (1927).

Fotografias em ângulo semelhante, publicadas pelo jornal *O Globo*, em 1927,⁵³ e por Ferreira,⁵⁴ em 1929, também exibem pinhas arredondadas (Figuras 10 e 11). Freitas⁵⁵ afirma que, no passado, as pinhas que ornavam as pilastras eram de louça do Porto, sendo possível que as pinhas ilustradas por Niemeyer correspondam a tais peças.

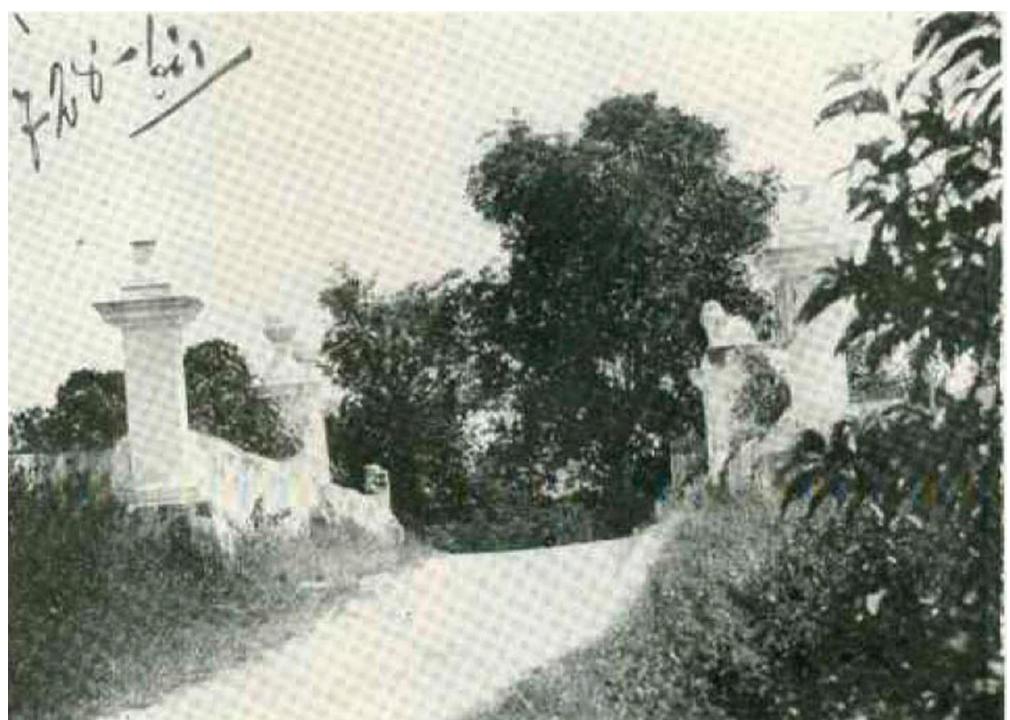
Figura 11 – Vista da entrada sul da Ponte dos Jesuítas. Fonte: Ferreira (1929).

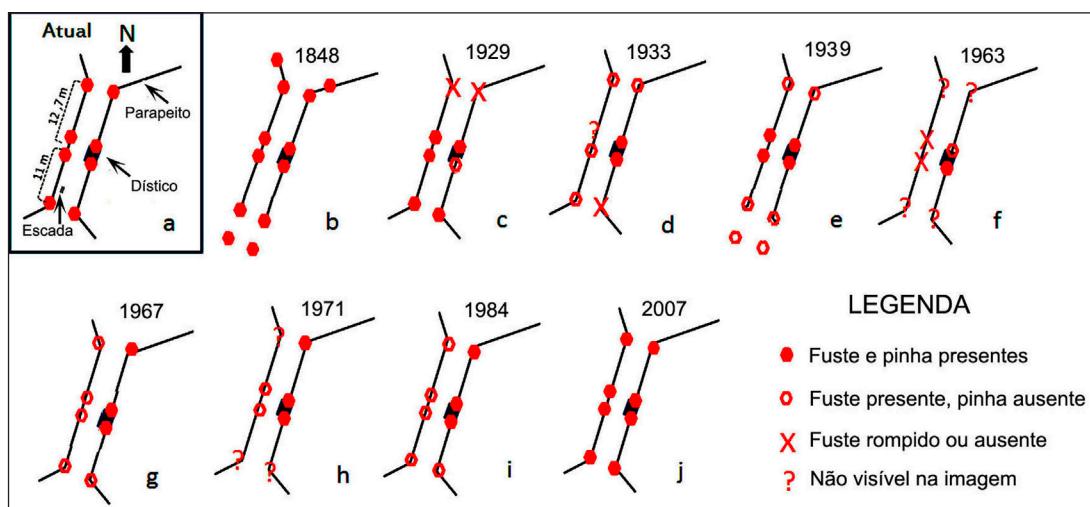
Figura 12 – Diagrama esquemático ilustrando situação física de fustes e pinhas entre 1848 e 2007. No topo, à esquerda, configuração atual.

A variação nas condições de integridade das colunas entre 1848 e os dias atuais é ilustrada esquematicamente na Figura 12, tendo como base imagens publicadas por Niemeyer,⁵⁶ Ferreira,⁵⁷ *Revista da Semana*,⁵⁸ Corrêa,⁵⁹

O *Globo*⁶⁰ e Ronaldo Moraes.⁶¹ Constatase que, a partir de 1929, das colunas ora existentes, apenas três mantiveram os fustes íntegros: duas laterais ao dístico e uma à esquerda da entrada sul. Todas as pinhas, sem exceção, foram removidas em algum momento.

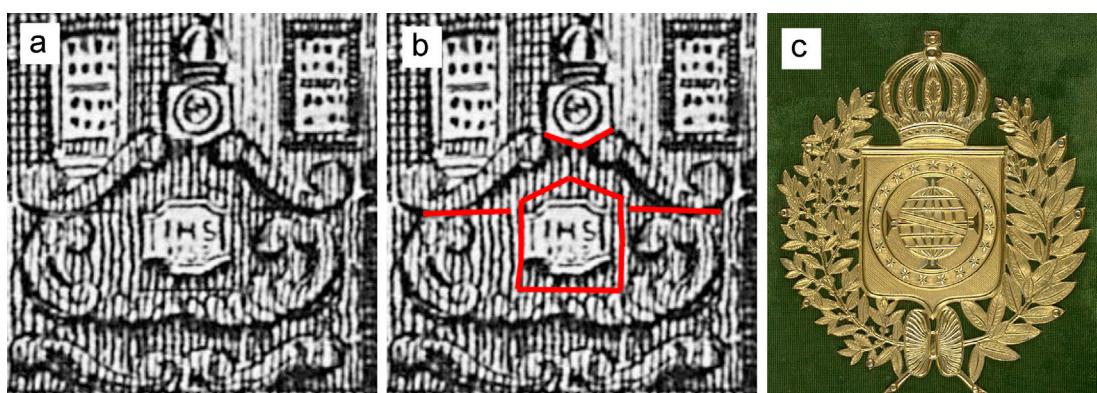
Figura 13 – (a) Detalhe do dístico segundo ilustração de Niemeyer (1848); (b) destaque das linhas de junção entre cantarias; (c). Brasão Imperial na capa da Constituição do Império do Brasil. Acervo do Arquivo Nacional.

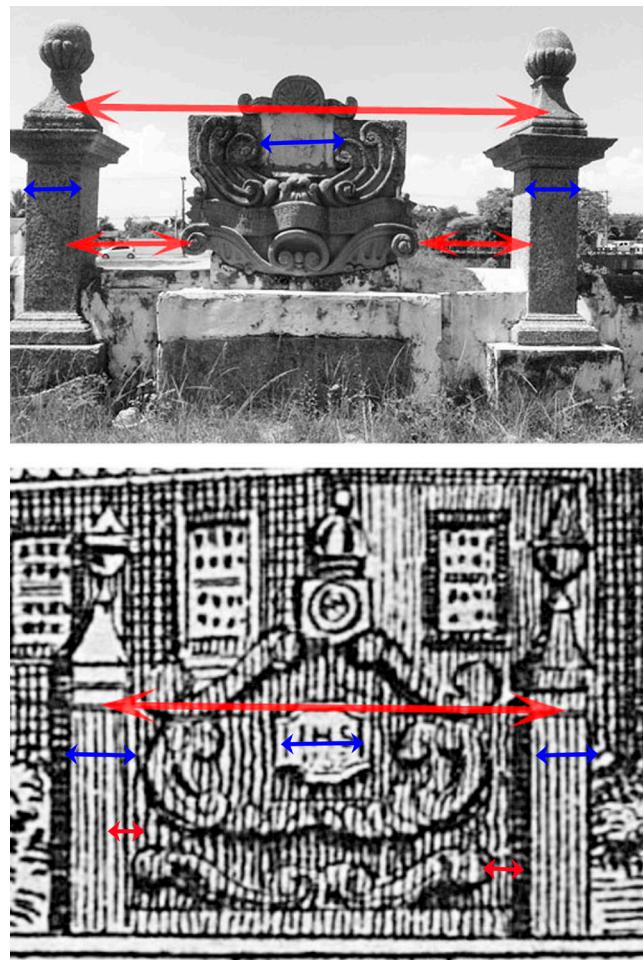
Figura 14 – Relações de proporção entre dístico e colunas laterais em imagem atual (topo, fotografia da autora, 2018) e em Niemeyer (1848).

As colunas que ladeiam o dístico na imagem de 1848 exibem entre si o mesmo espaçamento das colunas atuais, mas apresentam diferentes distâncias em relação ao dístico, como pode ser observado nas linhas que ilustram relações de proporção (Figura 14), revelando que o conjunto anterior apresentava maiores dimensões.

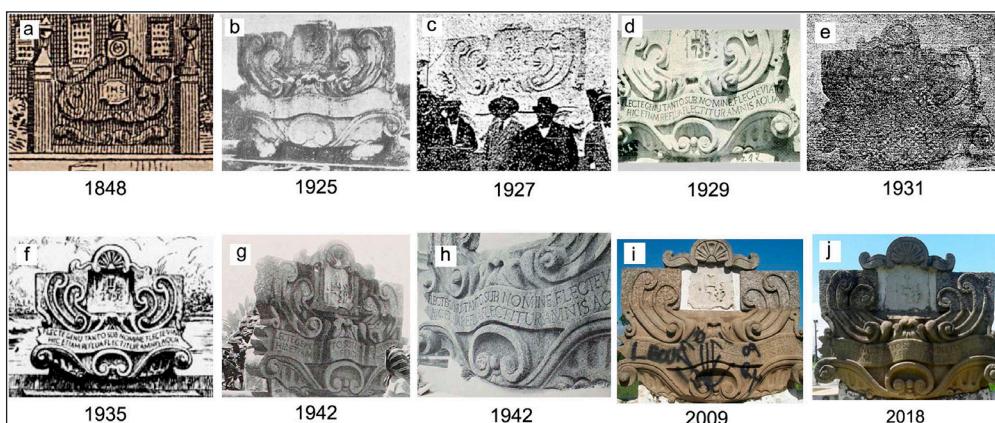
Figura 15 – Imagens do dístico entre 1848 e 2018: (a) Niemeyer (1848), (b) Netto (1925), (c) O Resgate (1927), (d) Ferreira (1929), (e) O Modernismo (1931), (f) Corrêa (1935), (g, h) Goes (1942), (i, j) Fotografia da autora (2018).

A Figura 15 reúne imagens do dístico entre o século XIX e os dias atuais. Observa-se que, a partir dos anos 1930, o brasão passa a exibir como arremate uma cantaria onde figura uma representação do sol ladeada por espirais. Vê-se, em imagem de 1931 publicada em *O Globo*, que nessa data a peça se encontrava danificada, pois a espiral direita está ausente (Figura 15e). Posteriormente, a peça é vista em 1942 com as duas espirais completas⁶² (Figuras 15g), desaparecendo por completo em fotografia de Ronaldo Morais⁶³ datada de 1984 e ressurgindo nas imagens a partir de 1991. A fita com a frase latina, rompida em sua

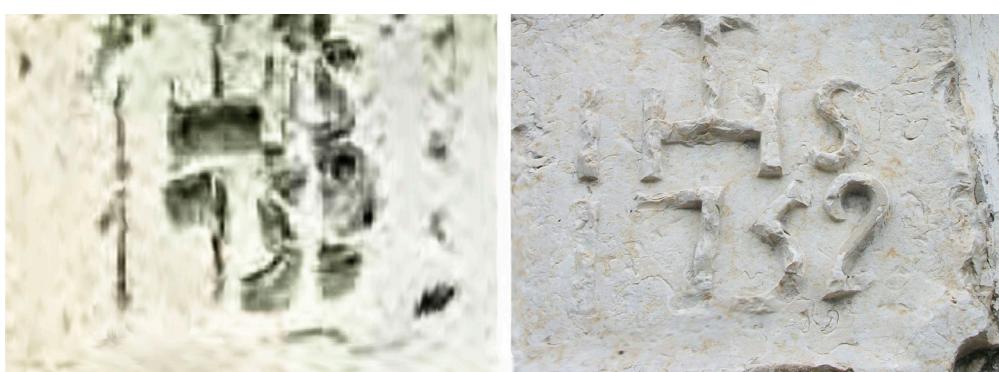
Figura 16 – Detalhe do brasão jesuítico em Ferreira (1929) e em fotografia da autora (2018).

No conjunto de representações do dístico, apenas o brasão jesuítico manteve suas características desde o século XIX. Apesar da corrosão da borda hexagonal e das gravações em alto-relevo, o brasão atual pode ser identificado como o retratado por Niemeyer em 1848. O efeito da erosão sobre a rocha em período mais recente pode ser avaliado ao comparar-se a imagem de 1929 com uma imagem atual (Figura 16).

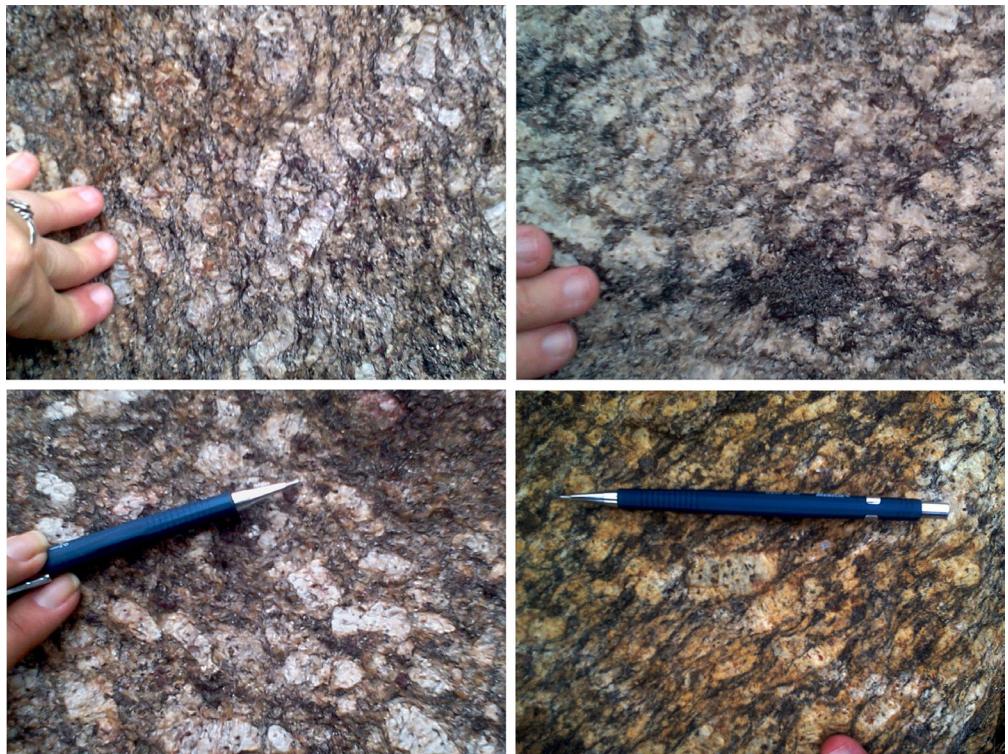
Figura 18 – Variações texturais resultantes do grau de deformação e da direção de corte em granada-biotita gnaisse do Morro do Cruzeiro, Santa Cruz. Fotografia da autora (2015).

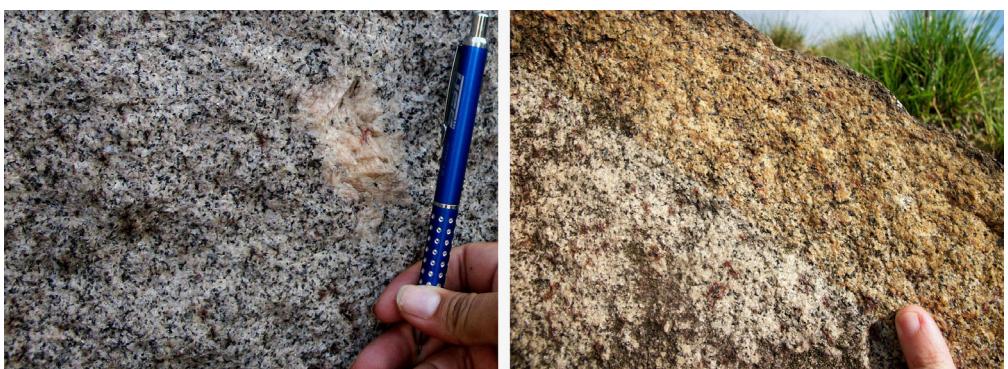
Figura 19 – Variações de cor devido ao intemperismo no allanita granito do Morro do Itá, Santa Cruz. Fotografia da autora (2016).

A base é esculpida em monobloco maciço de allanita granito, de cor rósea, com composição e textura compatível com as rochas do Morro do Ita (Figura 23). Observações na pedreira e análise de seções delgadas de suas rochas revelam que a passagem da cor cinza para rósea resulta do maior grau de alteração dos minerais ricos em ferro e dos feldspatos (Figuras 19 e 24).

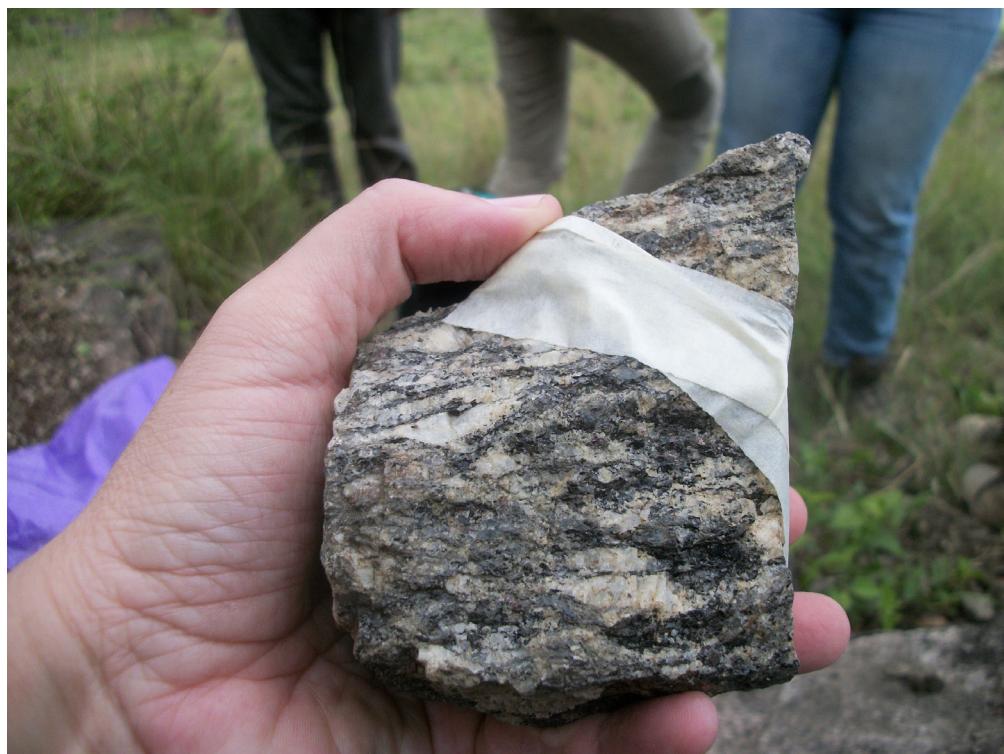
Figura 20 – Bloco de granada-biotita gnaisse do Morro do Itá, Santa Cruz. Fotografia da autora.

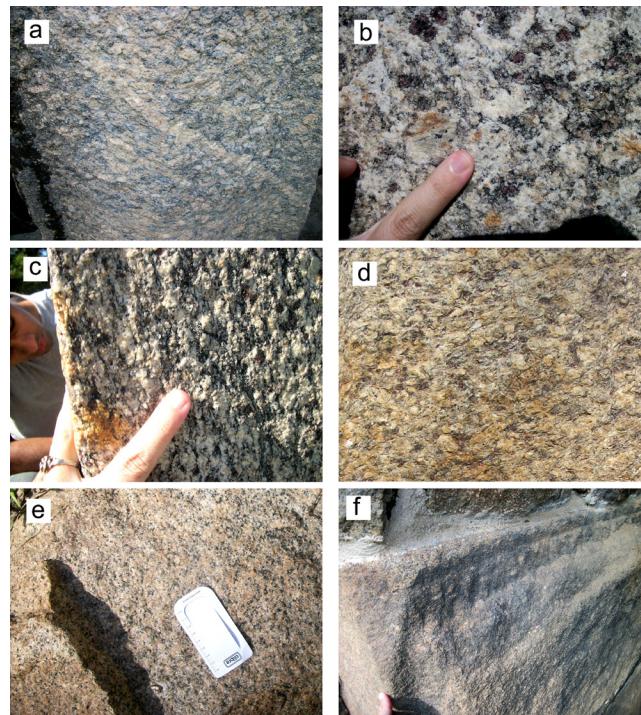
Figura 21 – Cantarias da meso-estrutura da Ponte dos Jesuítas: (a) granada-biotita gnaisse com feldspatos idiomórficos preservados; (b) granada-biotita gnaisse em corte de rocha paralelo à foliação; (c) granada-biotita gnaisse em corte perpendicular à foliação e paralelo ao eixo de estiramento; (d) granada-biotita gnaisse em corte perpendicular ao eixo de estiramento e à foliação; (e) allanita granito em bloco da mesoestrutura; (f) allanita granito em cantaria de revestimento de túnel. Fotografia da autora (2018).

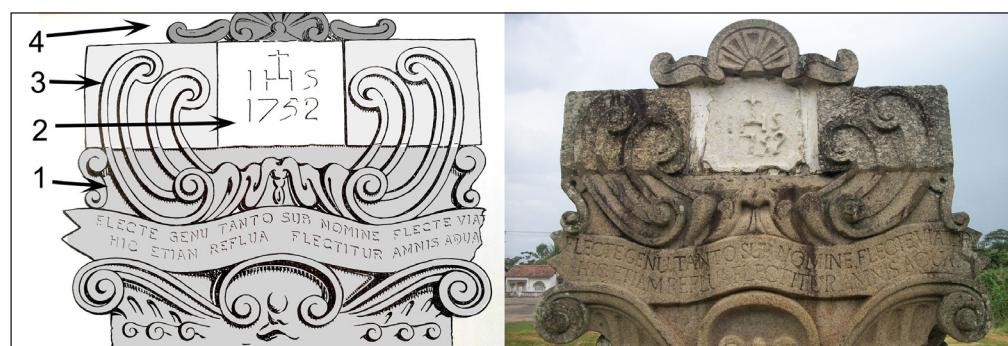
Figura 22 – Rochas que compõem o dístico da Ponte dos Jesuítas: (1) allanita granito; (2) calcário; (3) granada-biotita gnaisse; (4) granito equigranular de granulação grossa. Fotografia da autora (2018).

O dístico é formado por quatro tipos de rochas: (1) granito equigranular com allanita, compondo a base com a inscrição latina; (2) calcário de granulometria fina no brasão com a data e o símbolo IHS; (3) granada-biotita gnaisse porfiroclástico, compondo as cantarias laterais ao calcário; e (4) granito equigranular de granulação grossa na peça em forma de sol que arremata o conjunto (Figura 22).

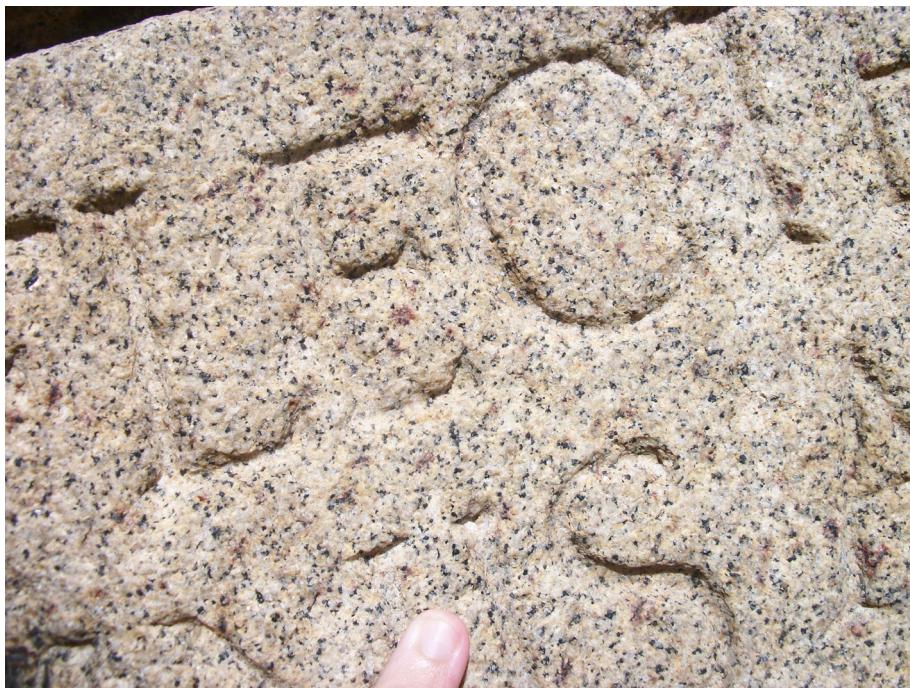
Figura 23 – Detalhe da inscrição latina em baixo-relevo em allanita granito. Fotografia da autora (2018).

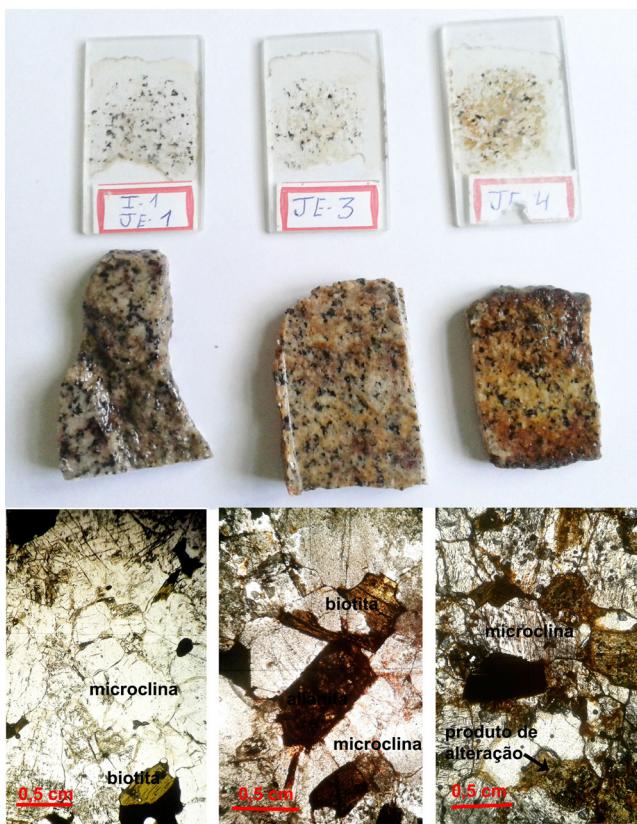
Figura 24 – No topo, lâminas de allanita granito com diferentes graus de alteração. No centro, respectivas amostras. Na base, mesmas amostras vistas por meio de microscópio petrográfico, com polarizadores paralelos. O grau de alteração é crescente da esquerda para a direita. Fotografia da autora (2018).

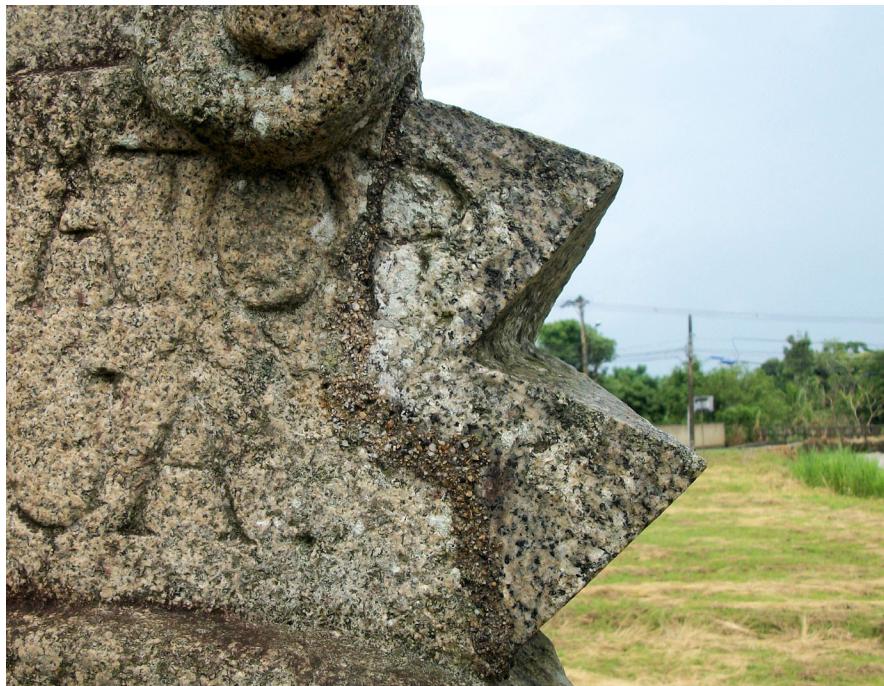
Figura 25 – Cimento com agregado de granulação grossa unindo cantarias de allanita granito e granada-biotita gnaisse. Fotografia da autora (2018).

Na restauração da extremidade direita da fita não foi utilizado granito correlato, como seria apropriado, mas sim granada-biotita gnaisse porfiroclástico, fixado com uma camada de cimento cujo agregado, de granulação grossa, contém grãos de quartzo, feldspato e biotita (Figura 25).

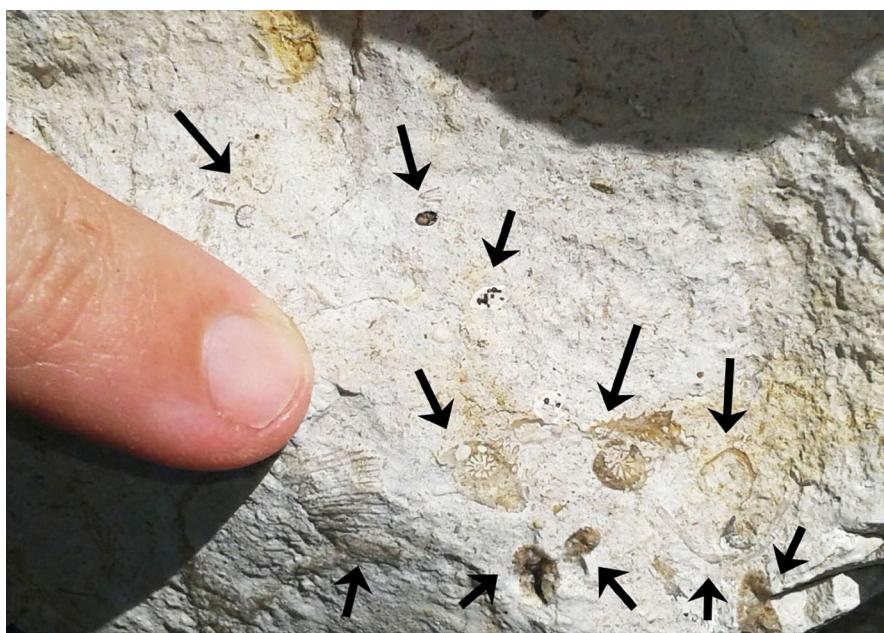
Figura 26 – Somatofósseis compatíveis com pedra lioz da cantaria do brasão jesuítico. Fotografia da autora (2018).

realidade por rochas nacionais, como é o caso da base granítica do dístico. A única rocha com composição equivalente à da pedra lioz na Ponte dos Jesuítas é o bloco que contém o símbolo da Companhia de Jesus. Trata-se de uma rocha carbonática branca com manchas amareladas e superfície fosca, em que é possível reconhecer somatofósseis (Figura 26).

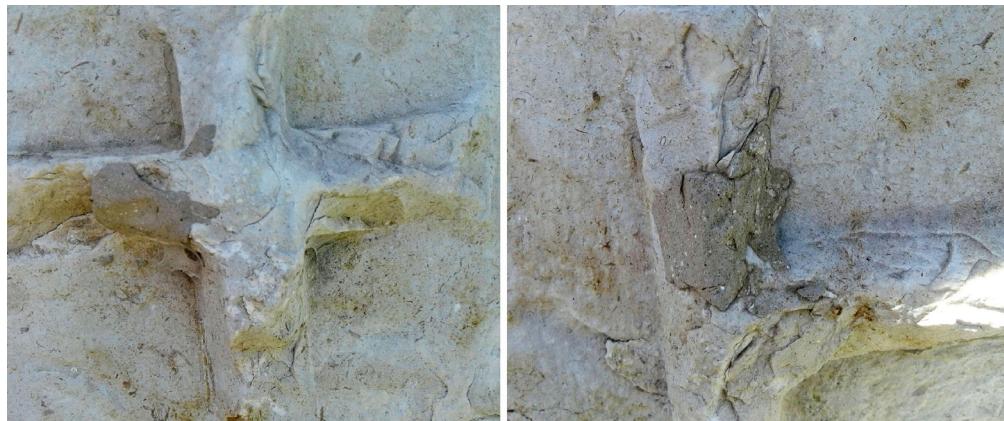
Figura 27 – Detalhe de material utilizado no restauro do brasão jesuítico. Fotografia da autora (2018).

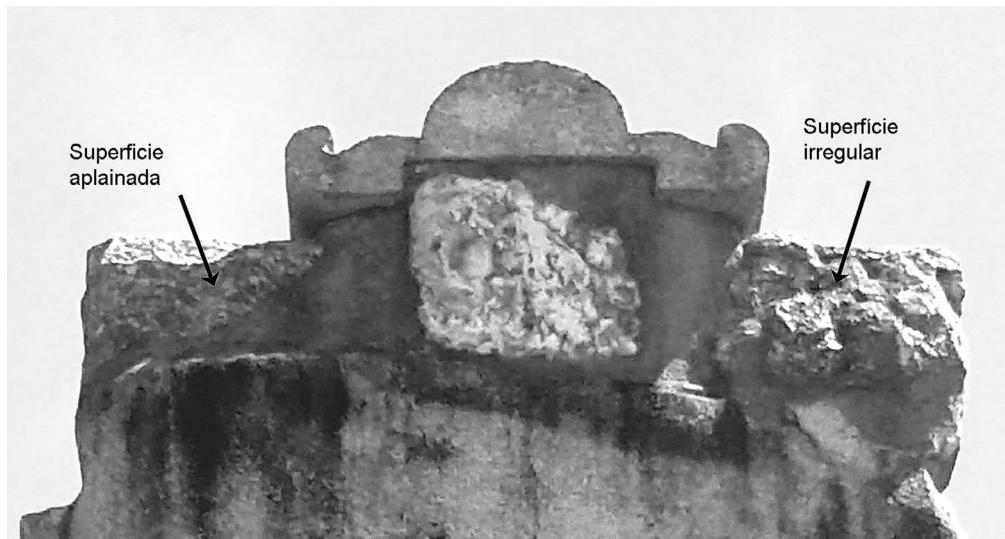
Figura 28 – Verso do dístico (observar diferença de acabamento do bloco à esquerda e à direita do calcário). Fotografia da autora (2018).

Duas cantarias de granada-biotita gnaisse porfiroclástico ladeiam o bloco de calcário (Figura 24). Contudo, apesar de serem formadas pela mesma rocha, as cantarias gnáissicas exibem cores diferentes entre si. A situada à direita possui cor acinzentada, e a situada à esquerda, amarelo-avermelhada, o que indica maior tempo de exposição do bloco esquerdo, sugerindo períodos distintos de instalação das cantarias. Nota-se também, na peça avermelhada, um grau maior de erosão da matriz ao redor dos porfiroclastos, o que dá à superfície um aspecto mais rugoso, favorecendo a hipótese de maior tempo de exposição. Os blocos de gnaisse também apresentam acabamentos distintos em suas faces posteriores. O da esquerda, tido como o mais antigo em função de sua coloração e grau de erosão, exibe superfície mais rústica, menos aplainada que o direito (Figura 28).

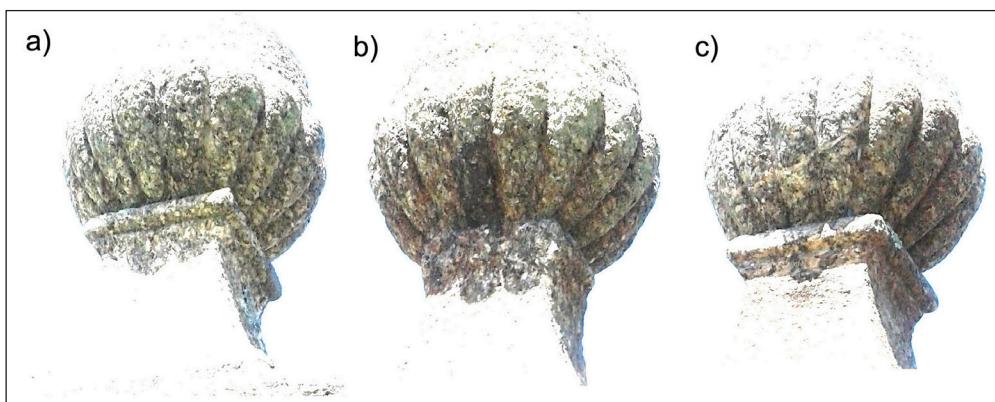
Figura 30 – Detalhe das pinhas das colunas de pedra: (a) coluna da entrada norte, lado, leste; (b) coluna à esquerda do dístico; e c) coluna à direita do dístico. Fotografia da autora (2018).

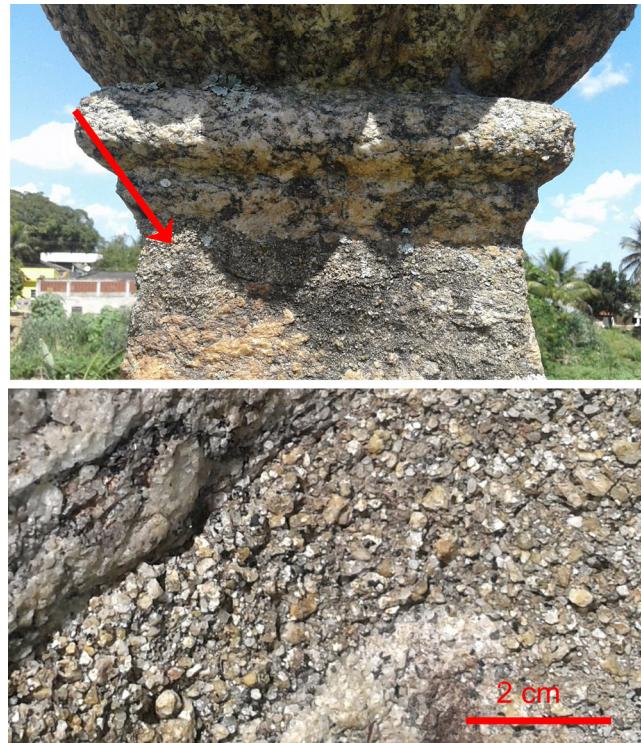
Figura 31 – No topo, marca de ruptura em coluna situada à esquerda do dístico. Abaixo, detalhe do cimento utilizado no restauro. Fotografia da autora (2018).

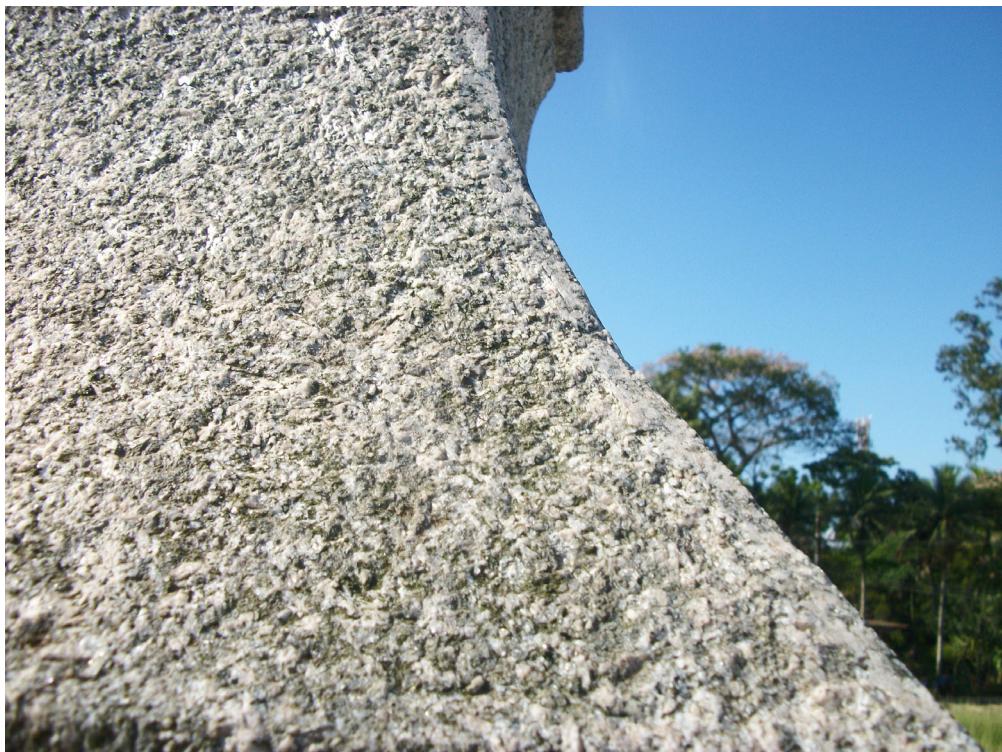
Figura 32 – Cantaria em granodiorito de granulação grossa utilizado na composição de pinhas que ornam as colunas de concreto. Fotografia da autora (2018).

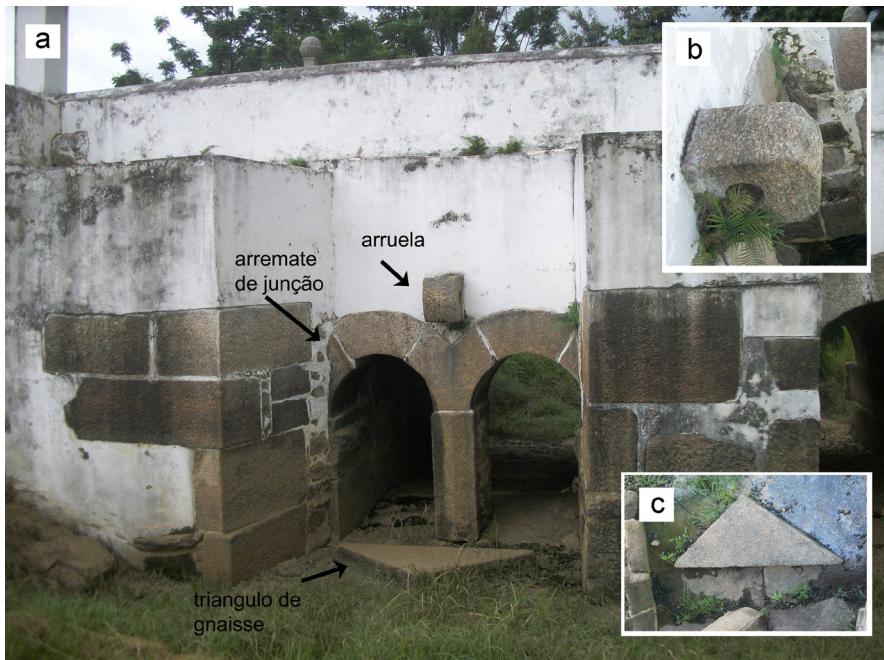
Figura 33 – Estruturas em cantaria que integram o mecanismo de comportas na entrada oeste do túnel sul. Em (b), detalhe da arruela. Em (c), vista superior da cantaria triangular. Fotografia da autora (2018).

Em nossa pesquisa não foram encontrados os encaixes por onde corriam as comportas, vistos por Padberg-Drenkpol⁸⁰ nos anos 1930. Também não foram localizadas imagens que as ilustrem, provavelmente porque a face a montante, com suas comportas, talhantes, correntes e registros, não apresentava a mesma harmonia estética da face a jusante. O equilíbrio também seria afetado por dois arcos na entrada leste do vão mais amplo, acima dos quais se observa uma arruela esculpida em granada-biotita gnaisse porfiroclástico (Figura 33). Rente ao solo, confrontando os portais, há uma cantaria triangular, também em gnaisse. A forma e a posição dessas peças sugerem tratar-se de elementos integrantes do sistema de comportas instaladas nos arcos laterais, sendo o triângulo, provavelmente, um mecanismo de trava.

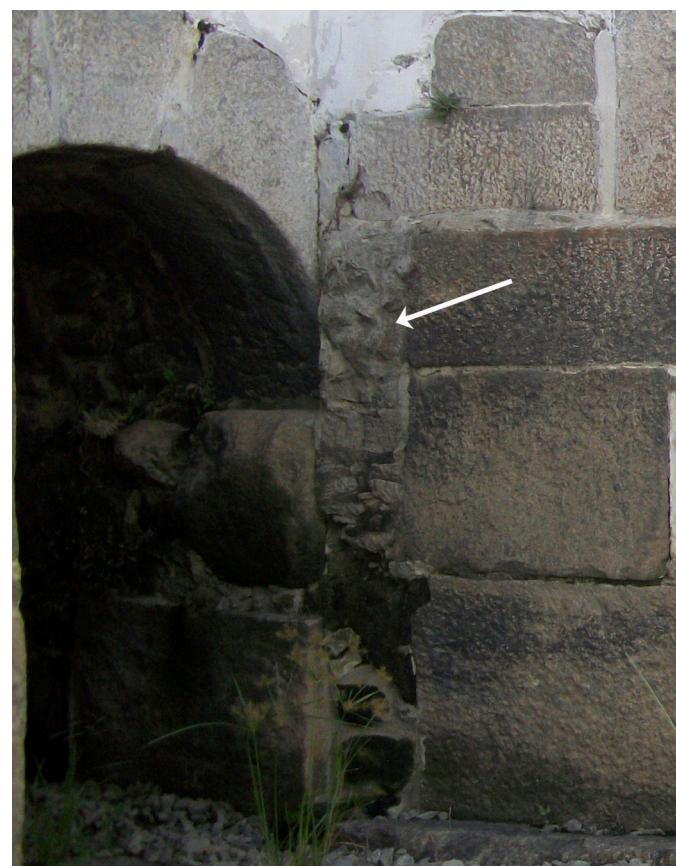
Figura 34 – Cantaria de arremate da junção entre parede e talhante. Fotografia da autora (2018).

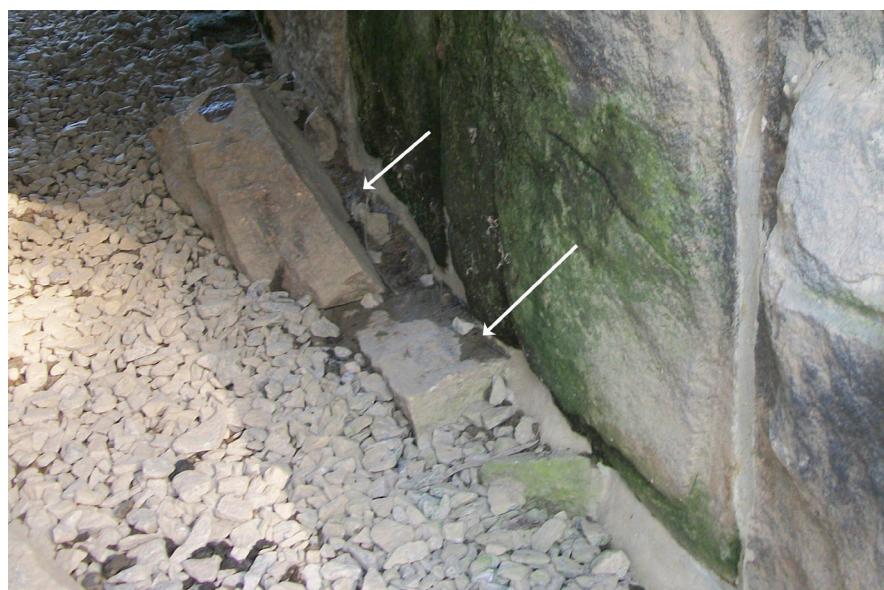
Figura 35 – Peças de cantaria encontradas no interior do vão do túnel. Foto da autora (2018).

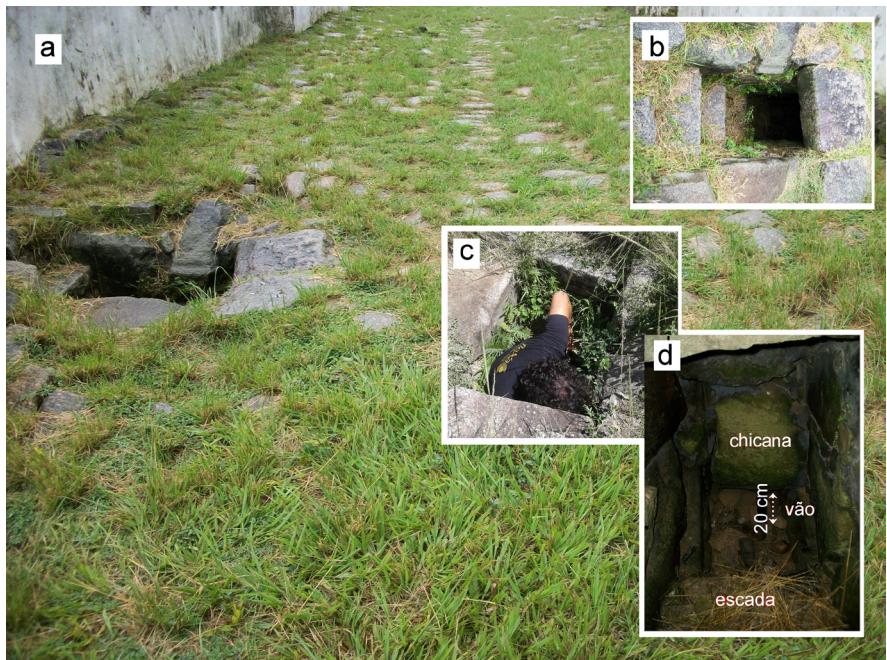
Figura 36 – (a) Abertura de acesso a vão sob o tabuleiro; (b, c) vista em planta da mesma abertura; (d) vista interna. Foto da autora (2018).

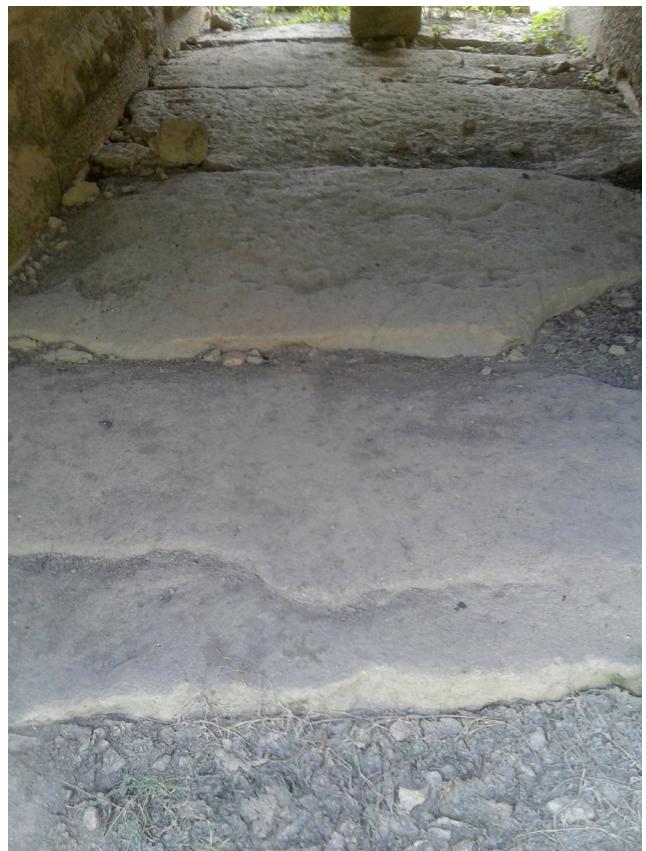
Figura 37 – Pavimento em lajes de cantaria no interior do túnel sul. Foto da autora (2018).
