Ponte dos Jesuítas, Rio de Janeiro (RJ): uma análise de seus elementos
com base na integração de registros textuais, iconográficos e petrográficos

Anais do Museu Paulista: História e Cultura Material, vol. 27, 2019, pp. 1-44
Museu Paulista, Universidade de São Paulo

Bridge of the Jesuits, Rio de Janeiro (RJ): an analysis of its elements based on the integration of textual, iconographic and petrographic records

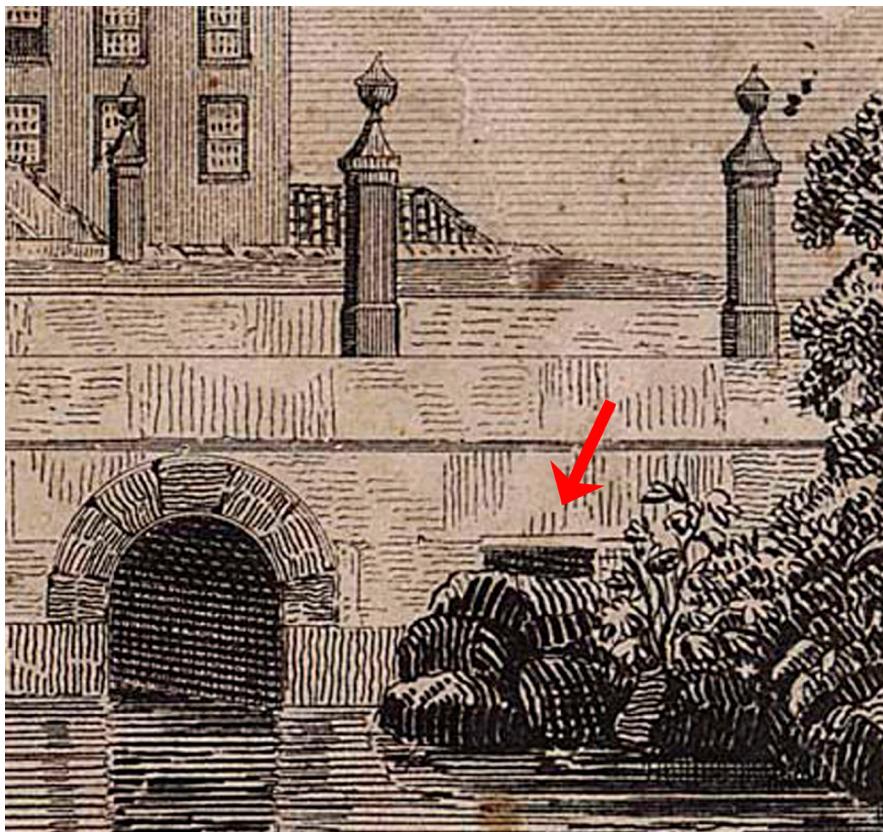
Figura 38 – Detalhe da imagem de Conrado Jacob Niemeyer com indicação de abertura lateral ao túnel sul. Fonte: Niemeyer (1948).

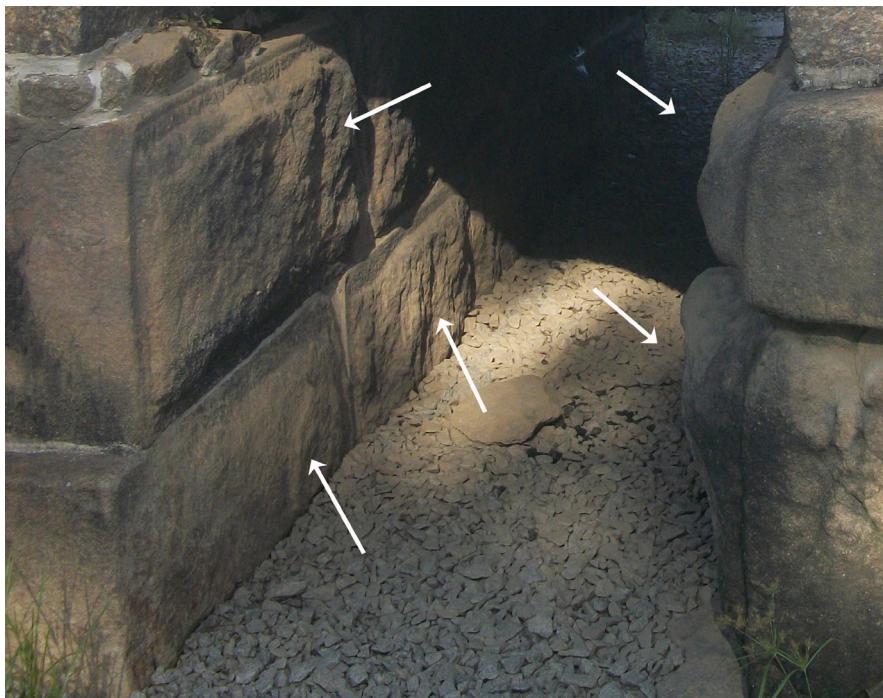
Figura 39 – Revestimento em cantaria almofadada em parede de vão. Foto da autora (2018).

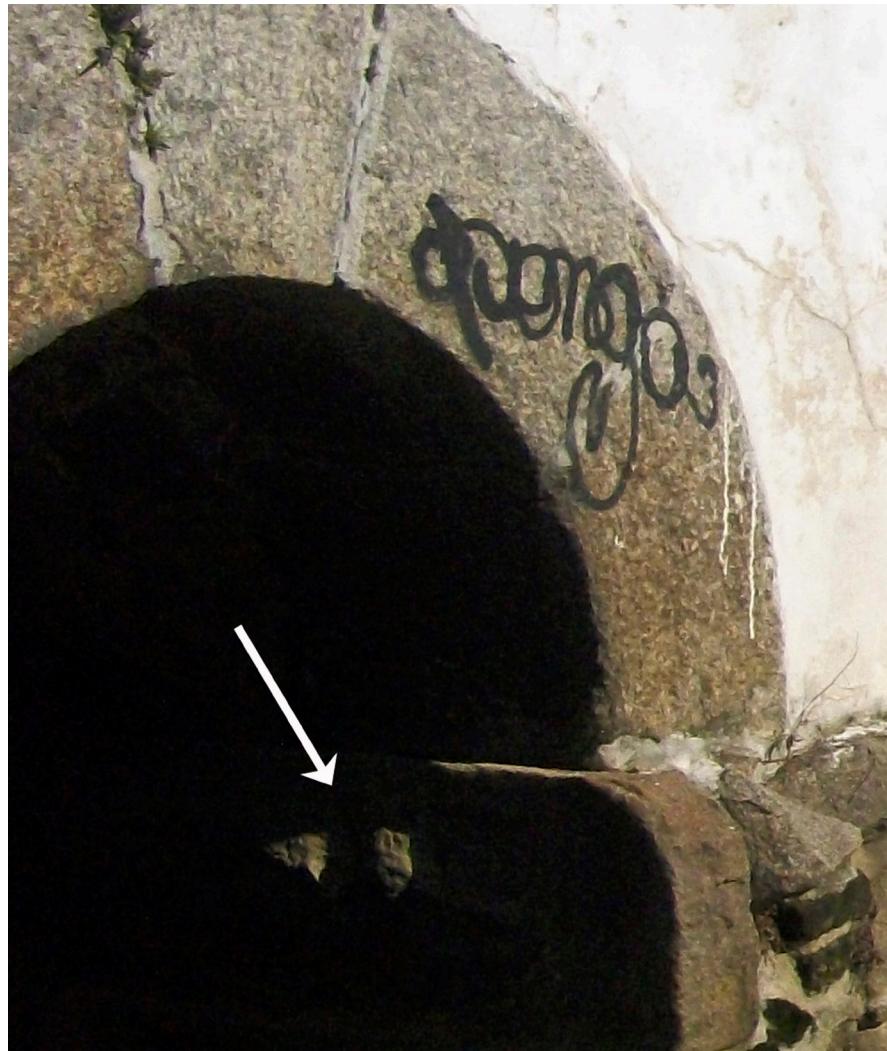
Figura 40 –
Provável ponto
de amarra de
barcos junto a
entrada de um
dos túneis cen-
trais. Foto da
autora (2018).

Em um dos arcos centrais foi observada uma cantaria de quina arredondada, com duas perfurações (Figura 40). Essa peça, única com tal formato e feição, talvez tenha funcionado como ponto de amarra de barcos.
