Anais do Museu Paulista: História e Cultura Material, vol. 28, e19, 2020

Reconstrução digital para documentação do patrimônio: o caso do edifício Vilanova Artigas

Digital reconstruction for the documentation of the heritage: the case of Vilanova Artigas Building

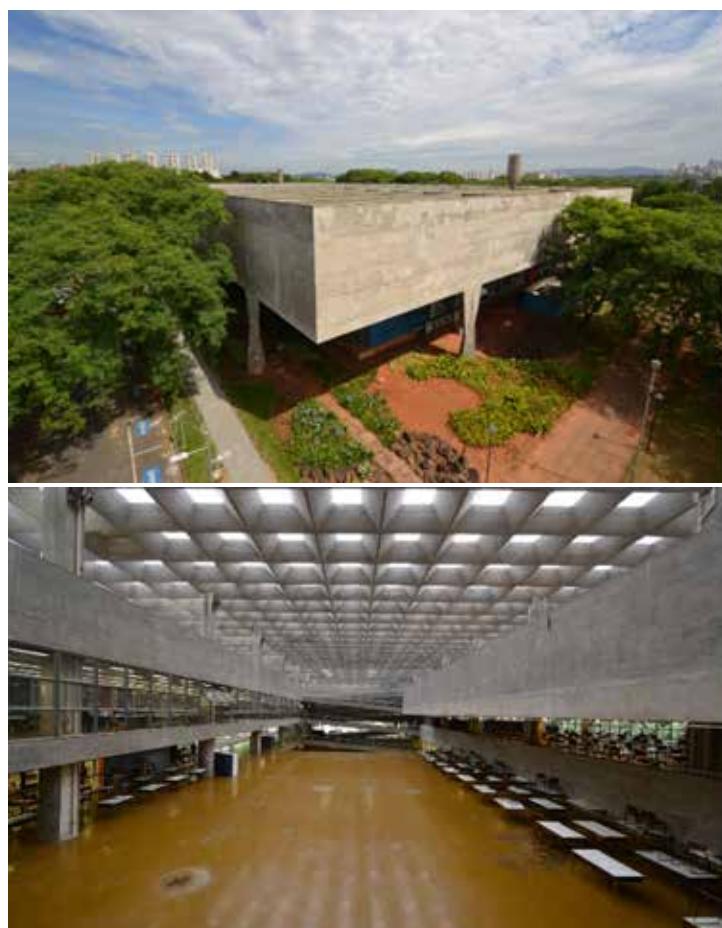
Figura 1 – Edifício Vilanova Artigas: acima, perspectiva das empenas (empena sudeste no primeiro plano); abaixo, perspectiva interna do salão Caramelo e cobertura do edifício. Fotos: Equipe ConservaFAU, 2016 e 2015, respectivamente.

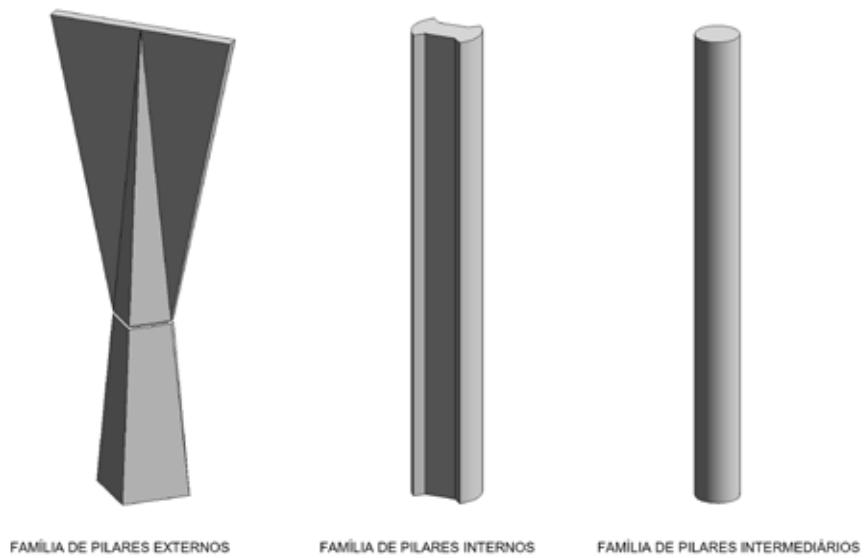
Figura 2 – Famílias paramétricas desenvolvidas para os pilares do edifício Vilanova Artigas.
Fonte: autores

Devido à singularidade da estrutura de concreto armado aparente do edifício Vilanova Artigas, seu modelo digital foi elaborado a partir de informações geométricas constantes no projeto de fôrmas, desenvolvido pelo Escritório Técnico Figueiredo Ferraz na década de 1960. O modelo, elaborado na versão estudantil do software Autodesk Revit 2015®, requereu desenvolvimento de famílias específicas para atender aos formatos não convencionais dos elementos estruturais que o constituem, bem como às variações das seções transversais ao longo de seus comprimentos. A Figura 2 traz exemplos de famílias paramétricas desenvolvidas para os pilares do edifício

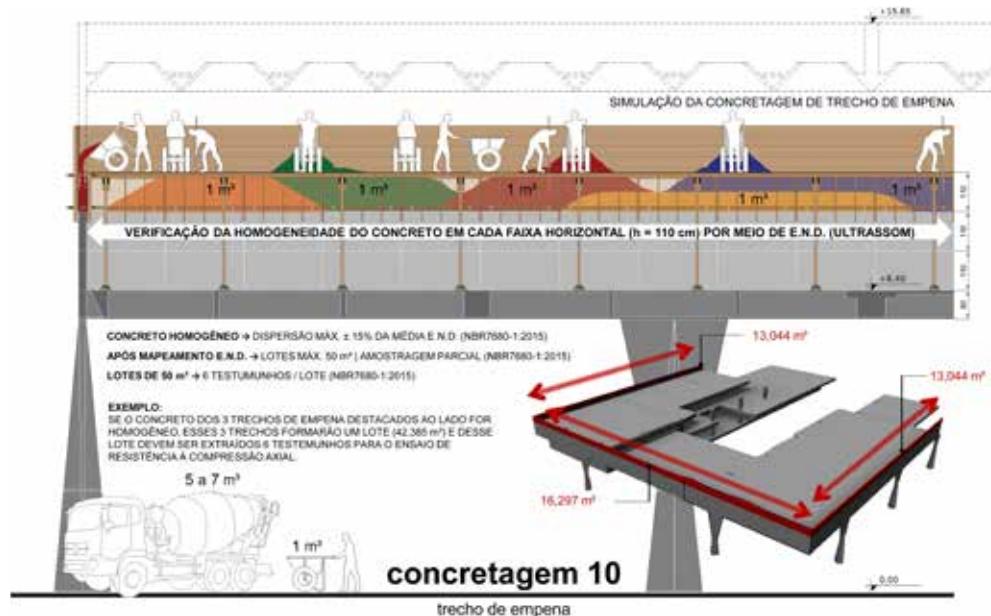
Figura 3 – Simulação da concretagem de um dos trechos da empena do edifício, ilustrando os distintos lotes de concretagem, segundo os quais, sob essa abordagem, as empenas devem ser modeladas. Fonte: autores

Como já detalhado, as análises laboratoriais requeriam a extração de testemunhos de concreto das empenas do edifício. Para determinação da quantidade de testemunhos a serem extraídos, foram necessários estudos que visavam à garantia da representatividade amostral, os quais pressupunham, de acordo com a normalização vigente – NBR 7680-1,⁷ definição dos volumes de concreto das empenas, como uma das variáveis envolvidas, para a determinação dos possíveis lotes de concretagem. Porém, os volumes de concreto necessários ao estudo não se referiam à empena como um todo. Necessitava-se da determinação de volumes parciais referentes às faixas de concretagem da empena, delimitadas pelas juntas de concretagem visíveis em suas superfícies, conforme resumido na Figura 3.

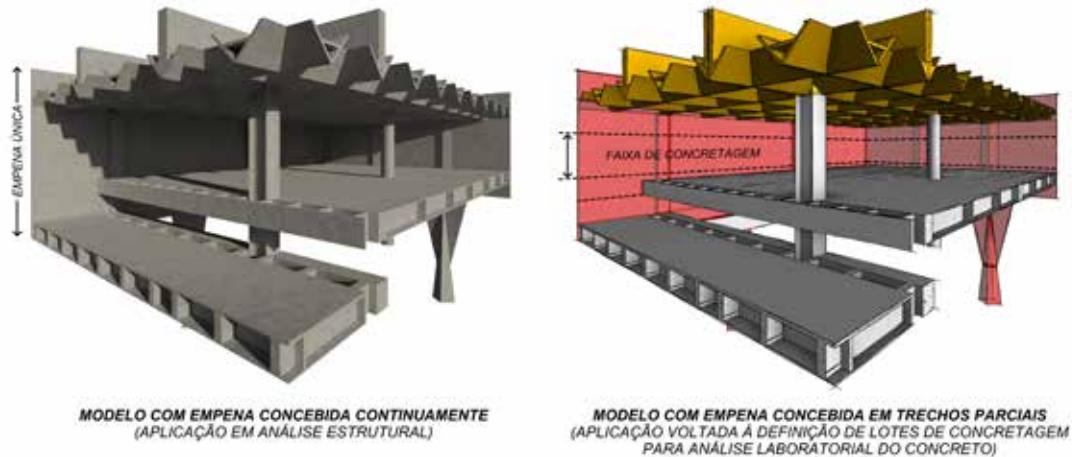
Figura 4 – Modelos digitais em que a empêna de concreto armado foi concebida continuamente como objeto único (à esquerda) e como objetos parciais ao longo da altura (à direita). Fonte: autores

deve ser modelada segundo o viés construtivo ou estrutural? A Figura 4 ilustra um recorte dos dois modelos concebidos.

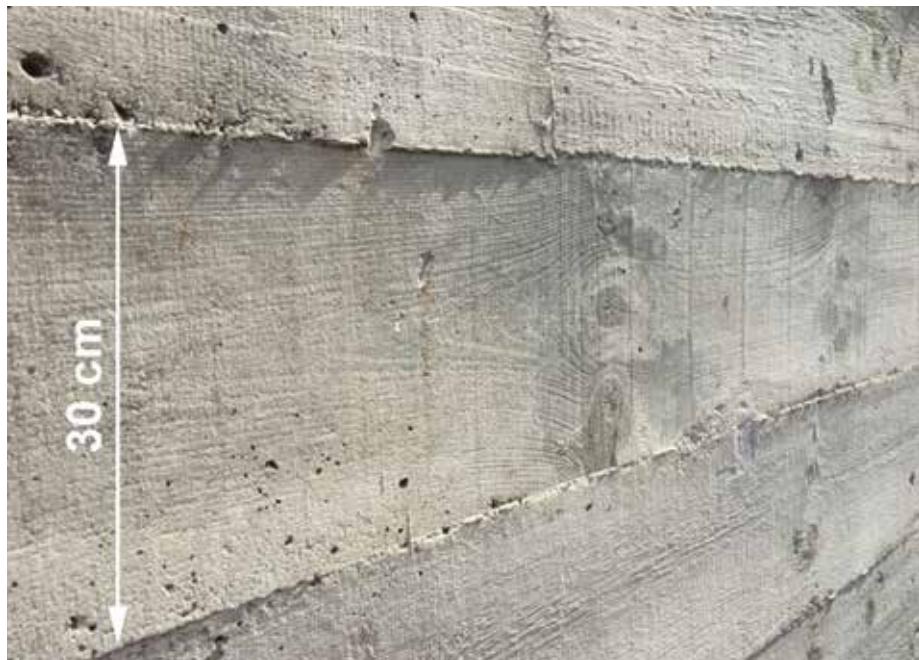
Figura 5 – Detalhe da empêna com a impressão do desenho das tábuas de pinho usadas como fôrma do concreto. Os veios da madeira, bem como a largura nominal das tábuas (30 cm), são visíveis em toda a extensão das empênas. Fonte: autores

Outro aspecto relevante na indicação da posição das extrações diz respeito ao referencial físico a ser seguido pelo operador em campo para execução do serviço. Nesse sentido, as marcas das tábuas impressas na superfície externa das empenas de concreto representam importante referencial ao longo de sua altura, o que proporcionou nova reflexão sobre a necessidade de sua representação no modelo digital (Figura 5).

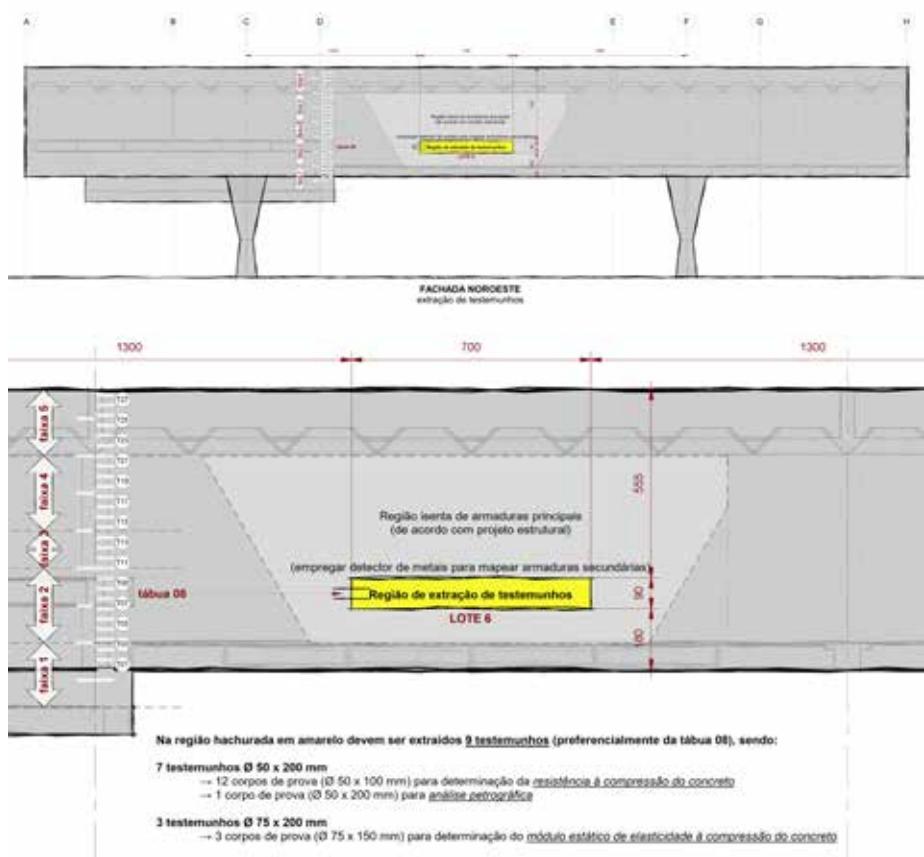
Figura 6 – Indicação de região com baixa taxa de armaduras principais para extração de testemunhos na empêna noroeste. Fonte: autores

Como solução, elaborou-se uma “régua de tábuas” junto à indicação das faixas de concretagem (à esquerda no desenho da Figura 6) para servir de referência à extração em campo.

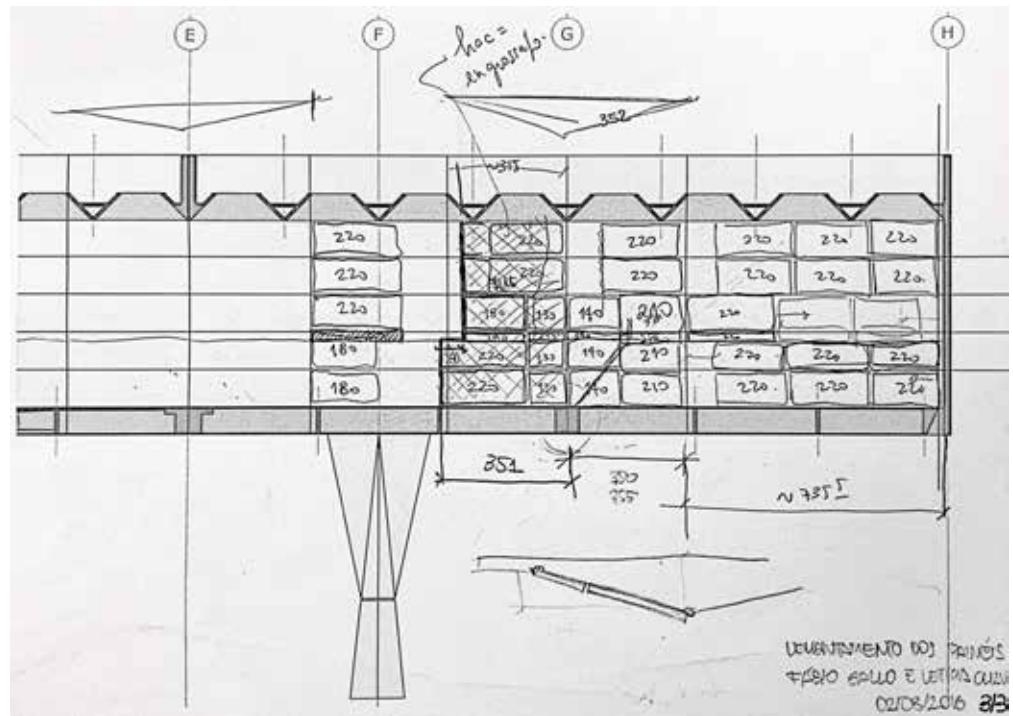
Figura 7 – Levantamento da paginação das chapas de madeira compensada impressas na superfície interna da empêna sudeste do edifício Vilanova Artigas que lhe serviram de fôrma para concretagem durante a construção. Fonte: autores

meio de inspeção visual – já que havia bastante regularidade quanto aos formatos e dimensões das chapas de madeira compensada –, desenharam-se as chapas à mão, em campo, sobre as fachadas impressas, conforme ilustrado na Figura 7.

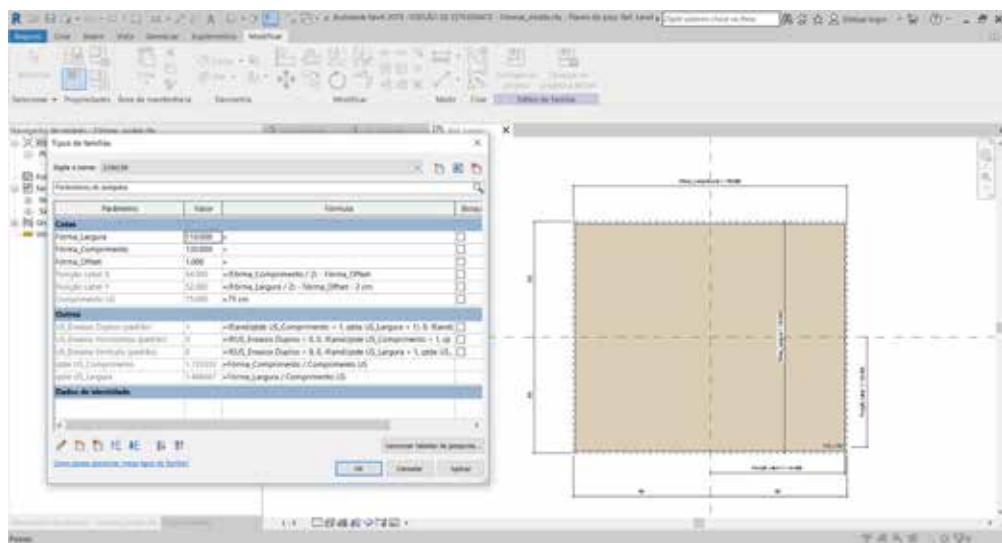
Figura 8 – Famílias paramétricas desenvolvidas para as chapas de madeira compensada impressas na superfície interna das empenas de concreto armado do edifício Vilanova Artigas. Fonte: autores

O registro da paginação no modelo digital se fez mediante criação de família de chapas de madeira compensada concebida na categoria de família “Item de detalhe métrico”. Com essa família, obtinham-se quaisquer formatos de chapa para inserir na superfície interna da empêna. A Figura 8 mostra à direita o desenho da placa de madeira compensada em vista frontal. À esquerda, indicam-se os parâmetros criados para atender à variabilidade geométrica solicitada à família “Fôrmas_molde.rfa”.

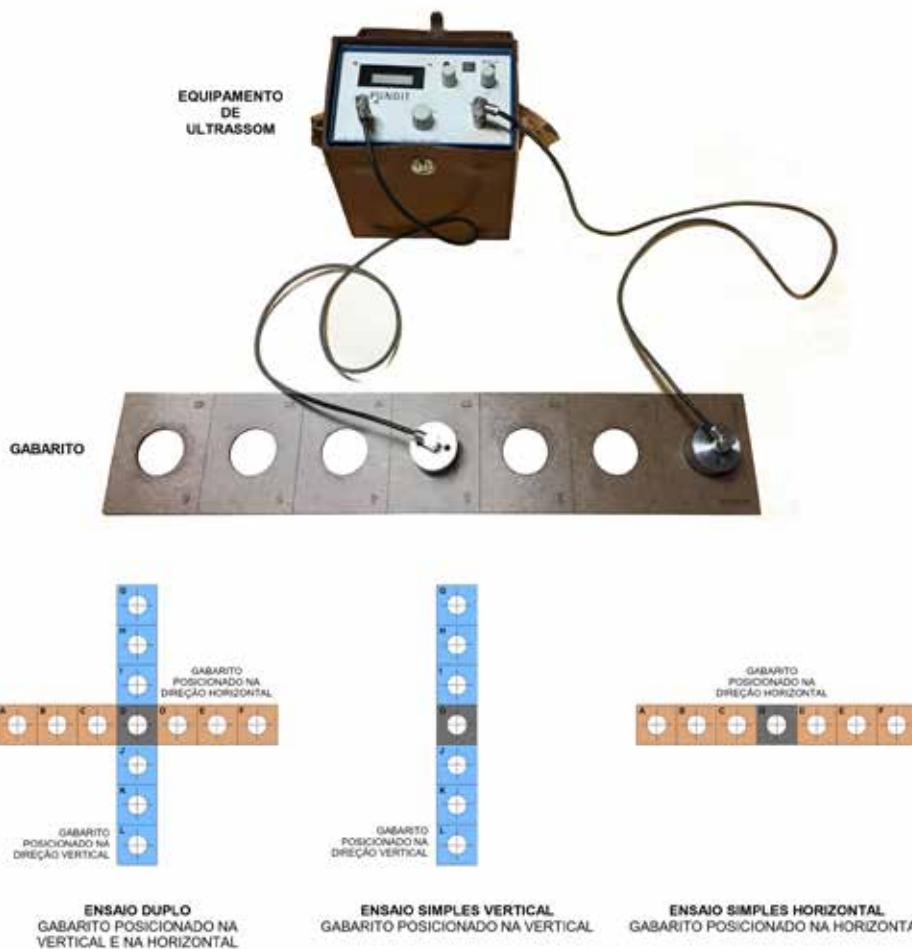
Figura 9 – Equipamento de ultrassom, gabinete de madeira e tipos de ensaio realizados no edifício Vilanova Artigas. Fonte: autores

Portanto, com o emprego dessa família, ao inserir a chapa na face interna da empêna, indicam-se automaticamente as quantidades e tipos de ensaios de ultrassom que caberiam na superfície que a delimita. Quanto aos tipos de ensaio – duplos, simples verticais e simples horizontais –, decorrem da posição do gabarito empregado em sua execução, conforme apresentado na Figura 9.

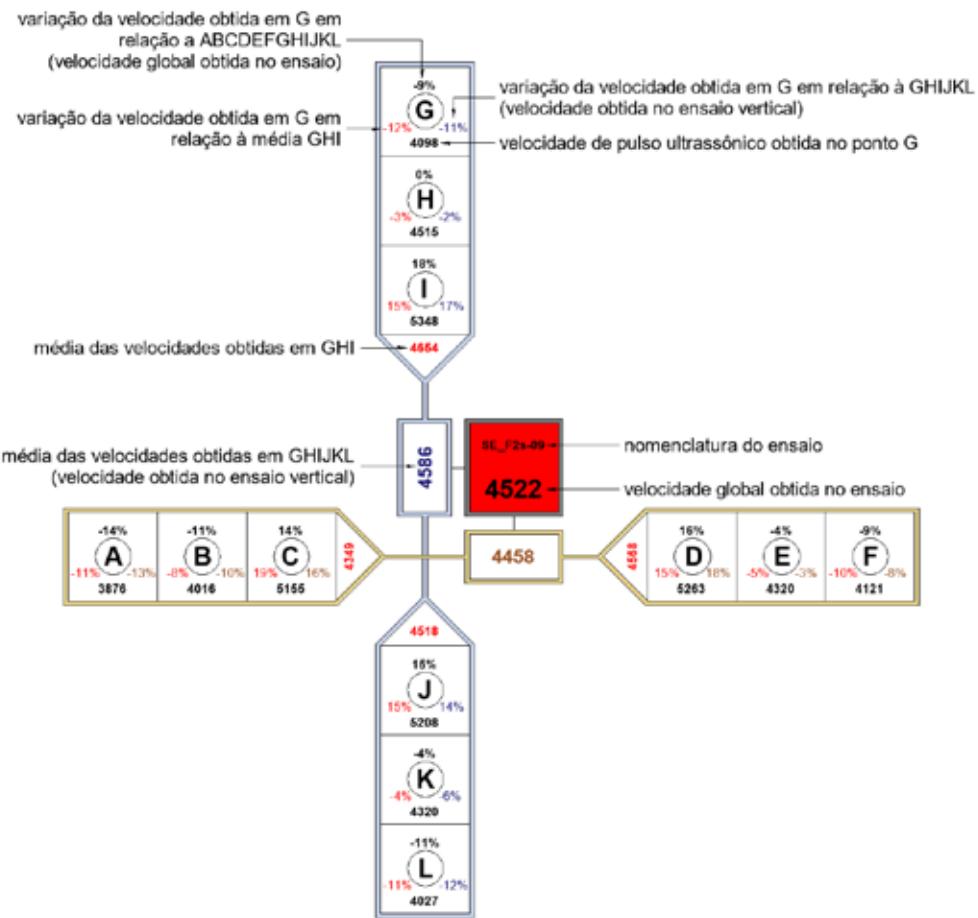
Figura 10 – Parâmetros da família de ensaios de ultrassom: exemplo de ensaio duplo. Fonte: autores

Para a inserção do gabarito no modelo digital, criou-se, a partir da categoria de família de "anotação genérica", a família "ultrassom.rfa", capaz de suportar os três tipos de ensaio apresentados na Figura 9. A Figura 10 apresenta o ensaio duplo desenvolvido nessa família e os parâmetros associados.

Durante o ensaio, o equipamento informa os tempos de trânsito do pulso ultrassônico entre emissão (origem) e recepção (pontos A, B, ..., K e L). Com o auxílio de um *laptop*, digitou-se concomitantemente à realização do ensaio cada leitura de tempo no campo previsto da família (t_A , t_B , ..., t_K e t_L). Conforme se prosseguia o preenchimento, equações desenvolvidas dentro da família forneciam os resultados de velocidade e suas variações em relação às médias. Com isso, pôde-se identificar valores espúrios (leituras com variação acima de 10% em

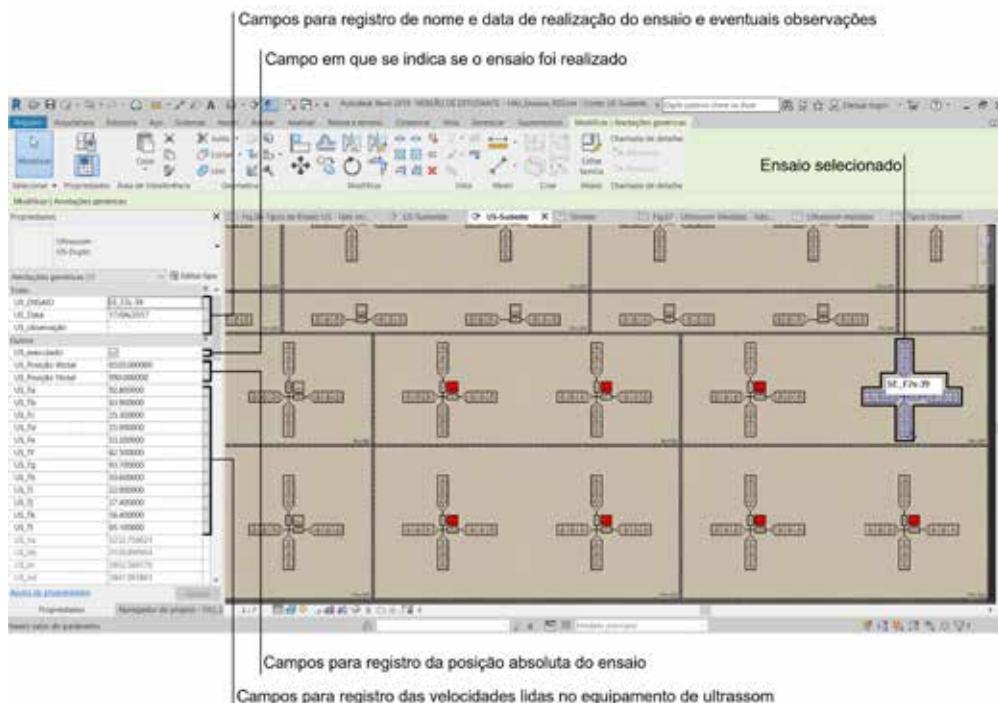
Figura 11 – Trecho da superfície interna da empêna sudeste do edifício com os ensaios de ultrassom posicionados a partir do referencial de pacinção das chapas de madeira compensada. Fonte: autores

A Figura 11 apresenta no modelo digital trecho da superfície interna da empena sudeste do edifício com os ensaios de ultrassom posicionados a partir do referencial de paginação das chapas de madeira compensada.

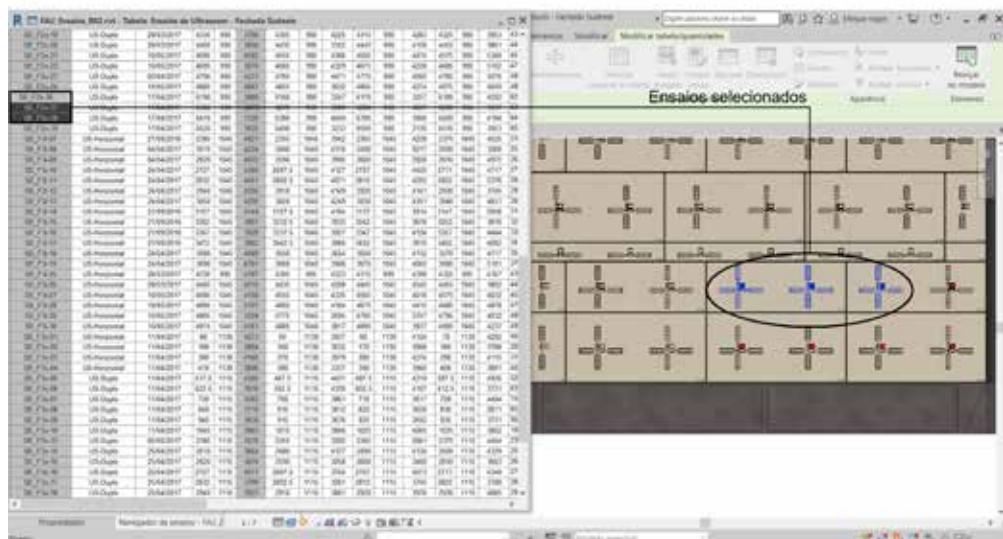
Figura 12 – Correspondência entre tabela e representação gráfica dos ensaios de ultrassom realizados na empêna sudeste do edifício Vilanova Artigas. Fonte: autores

Concebeu-se ainda a família vislumbrando a possibilidade de leitura dos resultados em tabelas nas quais se poderia filtrar valores de velocidades de interesse (muito baixas ou muito altas) e identificá-las graficamente sobre a empêna. A Figura 12 a seguir ilustra um exemplo de correspondência entre tabela e representação gráfica dos ensaios de ultrassom realizados na empêna SE do edifício.

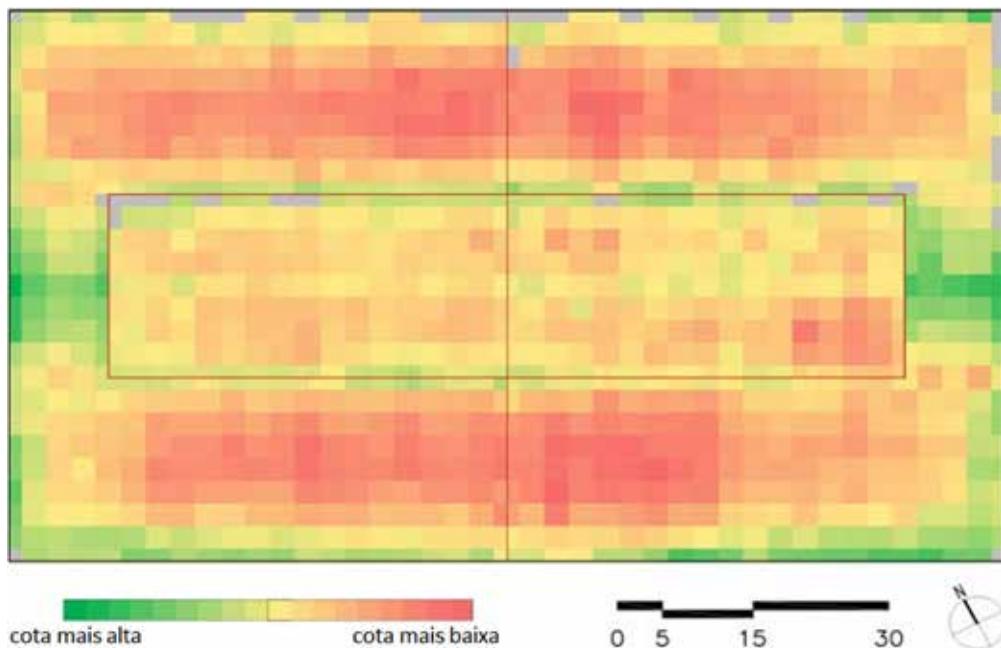
Figura 14 – Planta da cobertura com representação das cotas de fundo das vigas, em escala cromática, obtidas por levantamento topográfico. Fonte: autores

O levantamento topográfico proposto registrou as cotas de fundo das vigas, distribuídas numa malha de 2,75 m x 2,75 m (módulo dos domos da cobertura, com forma de tronco de pirâmide de base quadrada). Os valores obtidos foram tratados visando à compensação da declividade prevista para o escoamento das águas pluviais das lajes de cobertura, conforme definida em projeto. O resultado qualitativo dessa análise pode ser observado na planta cromática, ilustrada na Figura 14.

Para calibração das cores, definiu-se como "amarelo neutro" o valor médio das cotas de apoio estrutural da cobertura (pilares internos), pressupondo a não ocorrência de deslocamentos verticais especificamente nesses pontos. Tons em verde corresponderiam a trechos da cobertura localizados em cota superior à prevista em projeto, e os tons em vermelho representam os deslocamentos verticais negativos apurados, ou seja, as cotas inferiores às previstas em projeto. O cotejamento dessa planta com a atual condição da cobertura comprova que o acúmulo de água coincide com as áreas de cotas mais baixas, ou seja, áreas nas quais houve deslocamentos verticais da ordem de 100 mm. Pode-se concluir que o modelo simplificado de deslocamentos relativos – construído a partir do desenho original e das cotas do fundo da laje obtidas por meio do levantamento topográfico – é funcional e pode ser considerado como representativo do estado atual da estrutura deformada.

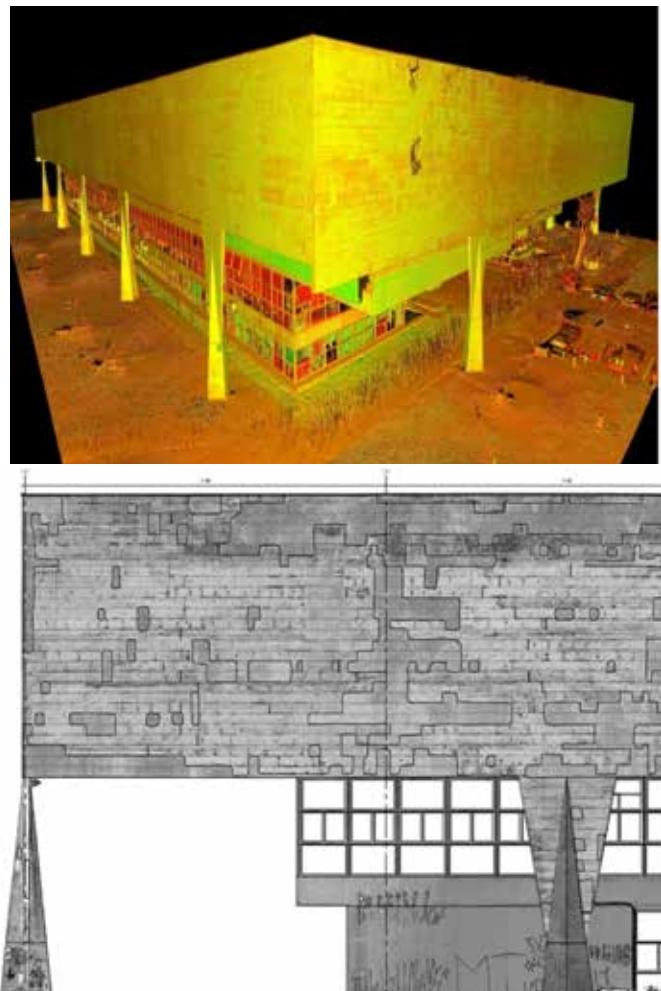
Figura 15 – Modelo tridimensional obtido por varredura a laser (esquerda) das fachadas do edifício. Elevação de parte da fachada sudeste obtida a partir da nuvem de pontos do modelo tridimensional. Fonte: Equipe ConservaFAU, 2016.

Após o tratamento da nuvem de pontos, feito pela equipe especializada usando o software Cyclone®, as elevações das quatro fachadas do edifício puderam ser obtidas por meio da exportação dos dados brutos para o Autodesk AutoCAD®. A manipulação desses dados brutos, com o ajuste de parâmetros da nuvem de pontos como, por exemplo, a refletância dos materiais, aumenta a acuidade dos dados e viabiliza a análise de aspectos morfológicos das superfícies. O modelo tridimensional representa apenas a envoltória do edifício (Figura 15, à esquerda), não viabilizando estudos, por exemplo, de seções das empenas. Apenas a volumetria dos 14 pilares externos, em forma de tronco de pirâmide, pode ser gerada a partir da nuvem de pontos.

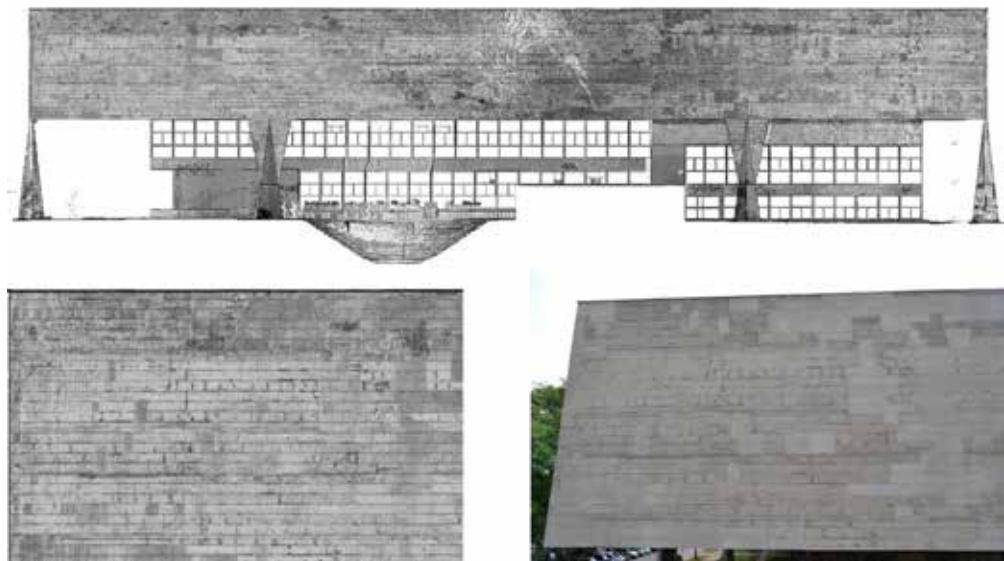
Figura 16 – No alto: elevação completa da fachada sudeste obtida a partir do modelo tridimensional da varredura a laser. O círculo vermelho, em linha pontilhada, indica uma região da empena cujo levantamento foi prejudicado pelo sombreamento das árvores próximas ao edifício. Acima, à esquerda: elevação do trecho da fachada destacada com quadro vermelho. Acima, à direita: fotografia do mesmo trecho da fachada indicado na foto ao lado. Fonte: Equipe ConservaFAU, 2016.

Importantes informações já foram obtidas a partir da nuvem de pontos como, por exemplo, a quantidade, o perímetro e a área de todos os reparos feitos com argamassa estrutural na superfície externa das empenas, em substituição do concreto deteriorado pela corrosão das armaduras induzida por carbonatação, uma das principais manifestações patológicas no edifício, como já explicitado neste texto (Figura 15, à direita). Vale a pena destacar que a quantificação completa das áreas dos reparos não prescindiu de complementos feitos por meio da observação direta com o auxílio de fotografias. Os desenhos das empenas gerados a partir da nuvem de pontos permitiram a identificação de 71% a 88% da área total de reparos. Essa limitação se deu, em parte, pelo efeito do sombreamento de árvores nas empenas que impôs restrições ao levantamento por varredura a *laser*, apesar dos cuidados de reposicionamento da estação para aumentar a confiabilidade dos dados obtidos. Em regiões onde os atributos cromáticos das argamassas e do concreto não são muito distintos, especialmente a luminosidade de acordo com medições feitas por Castro,¹¹ a identificação do contorno dos reparos também é dificultada (Figura 16).
