Ferreira, Márcia Pinheiro; Granato, Marcus  
Conservação de instrumentos científicos no Brasil: estudo de caso  
da definição dos critérios de intervenção na luneta Bamberg do Mast  
Anais do Museu Paulista: História e Cultura Material, vol. 28, e35, 2020  
Museu Paulista, Universidade de São Paulo

# Conservação de instrumentos científicos no Brasil: estudo de caso da definição dos critérios de intervenção na luneta Bamberg do Mast

Conservation of scientific instruments in Brazil. Case study: defining the intervention criteria for the Bamberg elbow transit telescope of MAST

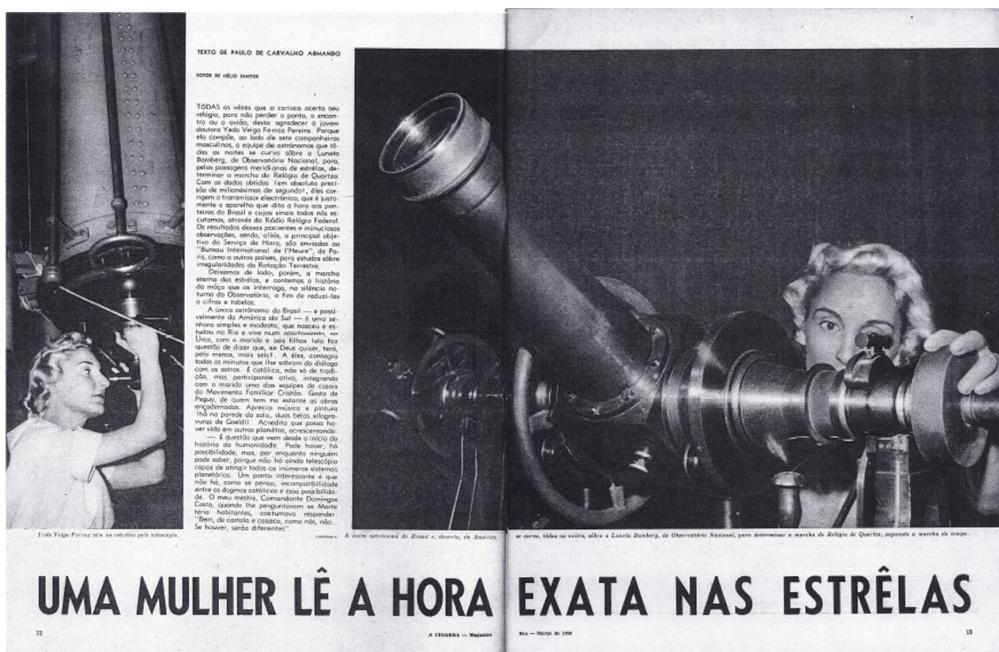
Figura 2 – Reportagem na *Cigarra Magazine* destaca a astrônoma Yedda Ferraz e a luneta Bamberg nº 10.783 no Serviço Internacional da Hora. Fonte: Armando, 1959.<sup>4</sup> Foto: Hélio Santos. Acervo pessoal de Sueli Viegas.

A cooperação científica do ON com o BIH e a dedicação da astrônoma brasileira Yedda Ferraz ganharam destaque na imprensa, mas foram as fotos desta reportagem que deram amplo destaque à instrumentação (Figura 2). A peça sobre o eixo mecânico da luneta nº 10.783 de Bamberg, encobrindo o olho esquerdo da astrônoma na foto, não foi incorporada ao Mast.

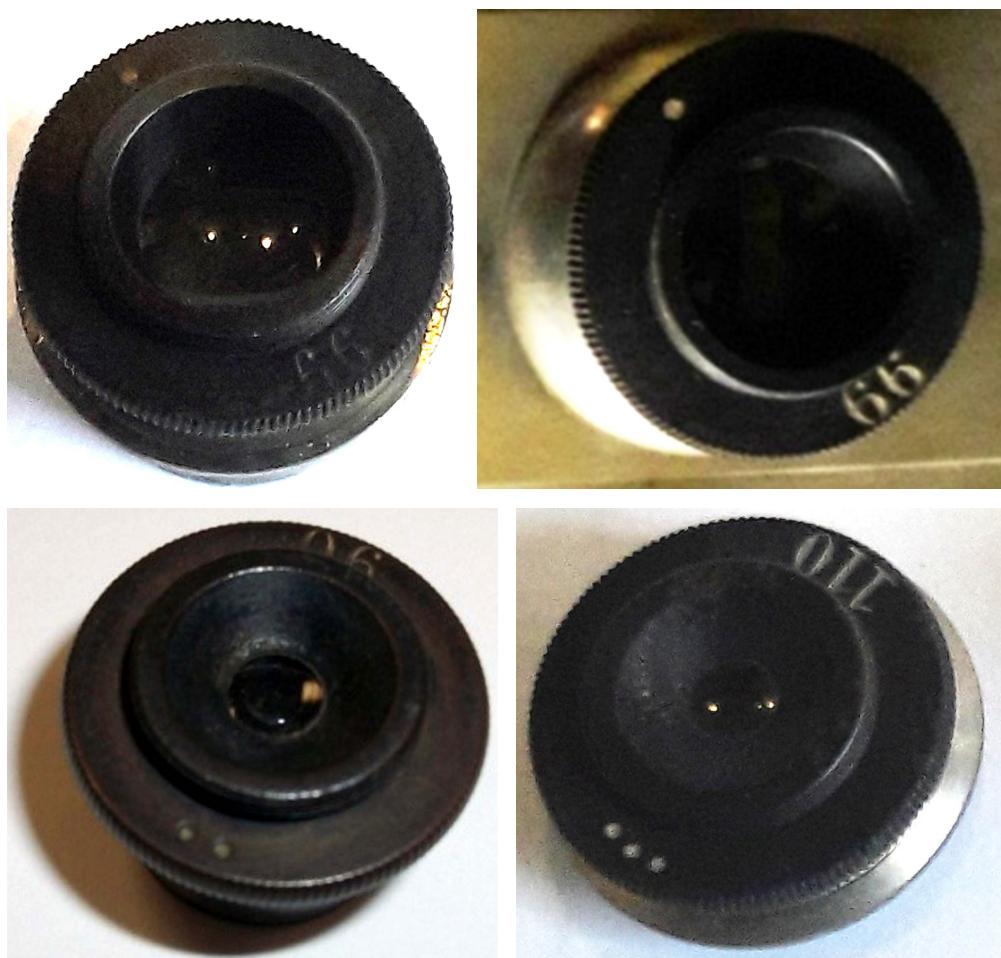
As três lentes oculares da luneta encomendada para Potsdam foram descritas no catálogo: ampliavam 44, 65 e 86 vezes. Já ao exemplar do Mast reúnem-se quatro oculares (Figuras 3a, 3b, 3c e 3d), punctionadas com suas respectivas ampliações de 66, 66, 90 e 110 vezes.

Figuras 3a, 3b, 3c e 3d – Lentes oculares do micrômetro da luneta nº 10.783 de Bamberg, cuja amplificação vem punctionada de fábrica. Fotos: Ricardo Dias, 2013.

É possível que uma das duas oculares de menor ampliação não tenha acompanhado a encomenda como item de série, já que o catálogo de 1904 anuncia três oculares de ampliações bem distintas e o estojo tem apenas três berços de lente.

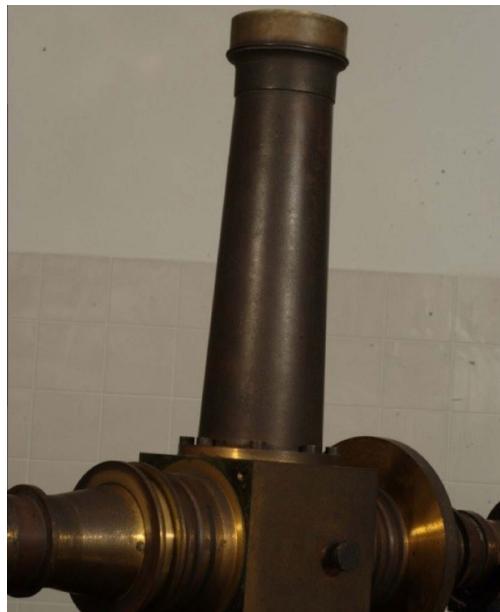
Nas Figuras 4a e 4b comparamos uma foto atual da luneta com a ilustração de lançamento do modelo, respectivamente.

Figuras 4a e 4b – Pátinas artificiais<sup>39</sup> praticadas pelo fabricante. Fontes: (a) Foto de Ricardo Dias, 2012; (b) Bamberg, 1904.

Ao confrontar a ilustração (Figura 4b) publicada no catálogo de exposição do fabricante<sup>40</sup> com o registro fotográfico do estado atual de conservação da luneta nº 10.783 de Bamberg (Figura 4a), foi possível notar que o desenhista de 1904 tratou com técnicas distintas os *mesmos três tipos de superfície* que hoje podemos distinguir nos eixos da luneta: esfumadas as pátinas, hachuradas as pinturas sobre o metal, e nuas no desenho as condições de brilho das superfícies polidas.

No detalhe fotográfico da luneta nº 10.783 de Bamberg, uma das pátinas artificiais na liga de cobre se destaca no eixo ótico (com tom mais marrom), distinta das superfícies polidas de fábrica (de tom mais amarelo) e da base em liga de ferro. Nas regiões de topo do corpo da luneta, o filme uniforme de corrosão indica que depósitos de poeira e demais elementos particulados mantinham a higroscopia sobre o instrumento por tempo suficiente para favorecer o processo de corrosão. Entretanto, a aceleração desse processo no

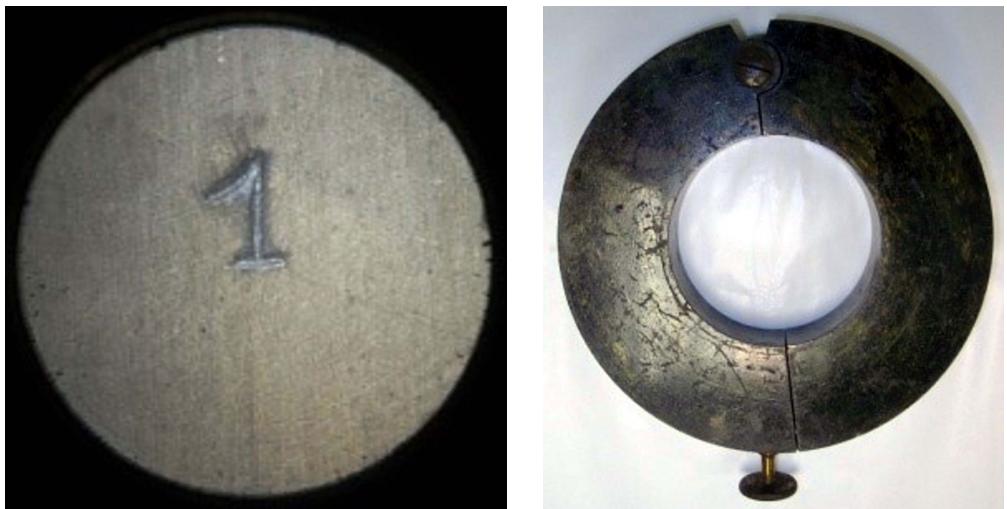
Figuras 5a (A punção no par do Talcott) e 5b (Contrapeso) – Partes dissociadas pelo ON e identificadas por Dias. Fotos: Ricardo Dias, 2012.

O diagnóstico e as intervenções conservativas também foram definidos para essas partes ora dissociadas, que hoje podem ser tratadas como partes do conjunto ou objetos relacionados à luneta, decisão a ser tomada pelos profissionais do Núcleo de Documentação e Conservação do Acervo Museológico (Nudcam) do Mast.

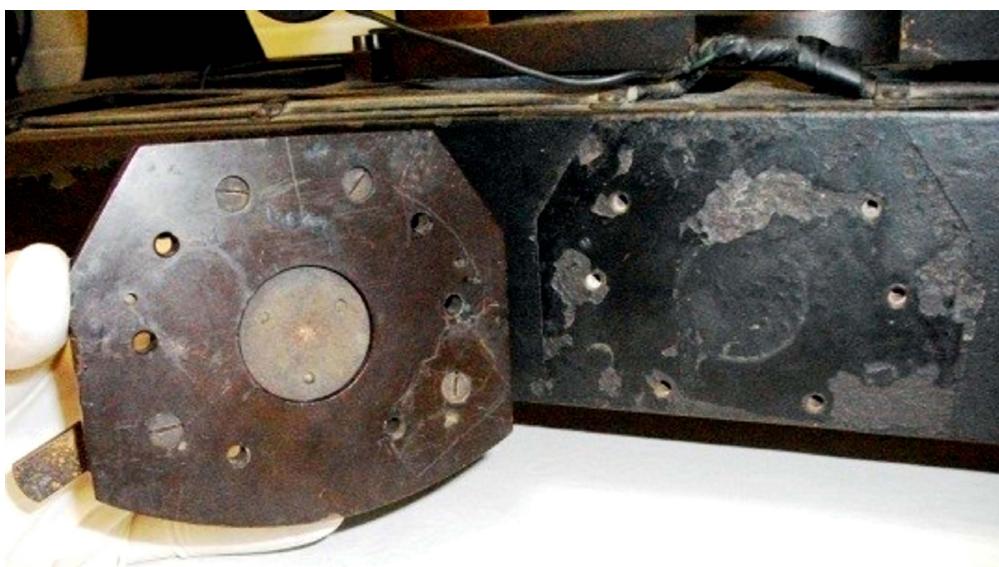
Figura 5e – Verso do comutador e a marca de seu antigo encaixe. Partes dissociadas pelo ON e identificadas por Dias. Fotos: Ricardo Dias, 2012.

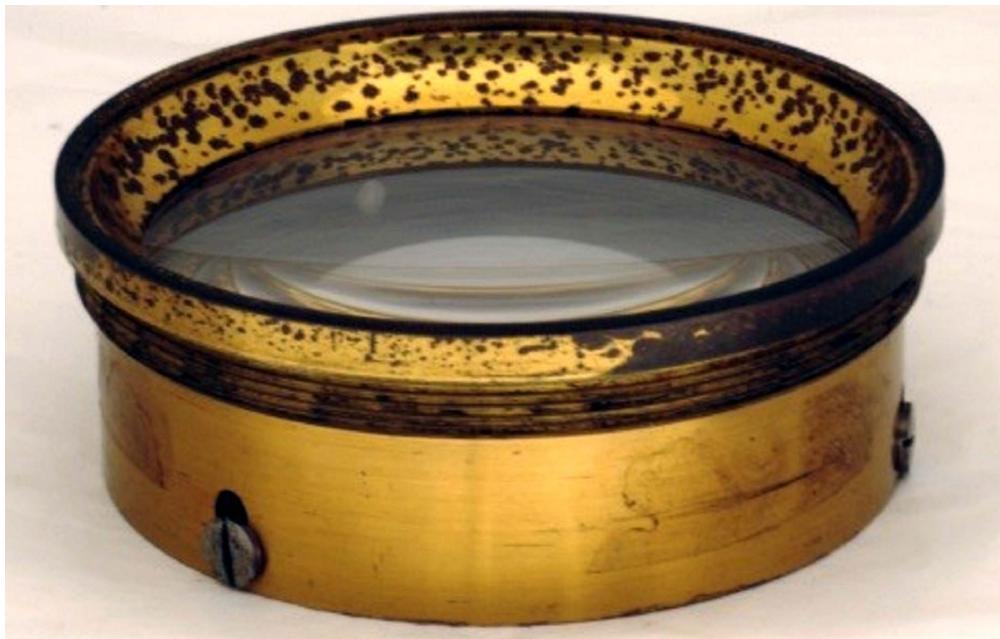
A lente objetiva encontrada na luneta nº 10.783 de Bamberg não apresenta punção do fabricante e está acondicionada na estante da reserva técnica. Esta pesquisa reuniu dados suficientes para afirmar que se trata de uma peça de reposição (Figura 6a) que foi adaptada ao eixo ótico do exemplar nº 10.783. Na Figura 6b, é apresentada a tampa de objetiva com cortes em L.

Figura 6a – Lente objetiva de reposição. Fotos: Ricardo Dias, 2013.

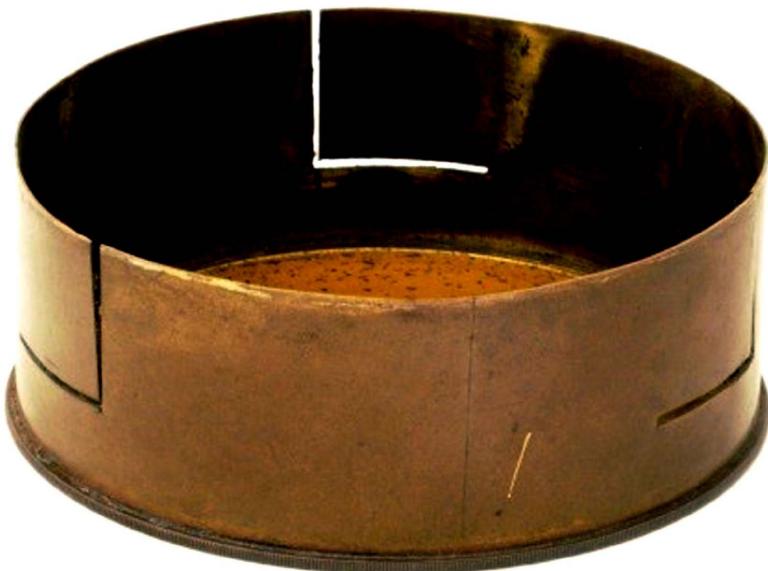
É possível notar que adaptações mecânicas foram feitas na tampa por habilidoso profissional: três cortes transversais bem distribuídos, seguidos cada qual de um corte a 90°, permitiram a expansão mecânica da tampa para proteção da lente, que assim foi recebida pelo Mast em 1985.

O esforço dispensado nessa adaptação leva à hipótese de que a tampa original tenha sido mantida. Certamente, a tampa e essa lente não formavam originalmente um par. Essa tampa é preservada *in situ*, encaixada no instrumento. A luneta nº 10.783 de Bamberg foi incorporada ao acervo Mast com essa lente objetiva, portanto esta é catalogada como parte, de fato, do instrumento. O resultado desta pesquisa confirma a relevância de tal peça na trajetória de uso do instrumento com base no exame do objeto e da consulta a fontes

Figura 6b – Cortes na tampa original para encaixe. Fotos: Ricardo Dias, 2013.

primárias, concluindo que ela apresenta marcas testemunhais que os procedimentos de conservação curativa<sup>45</sup> não devem apagar.

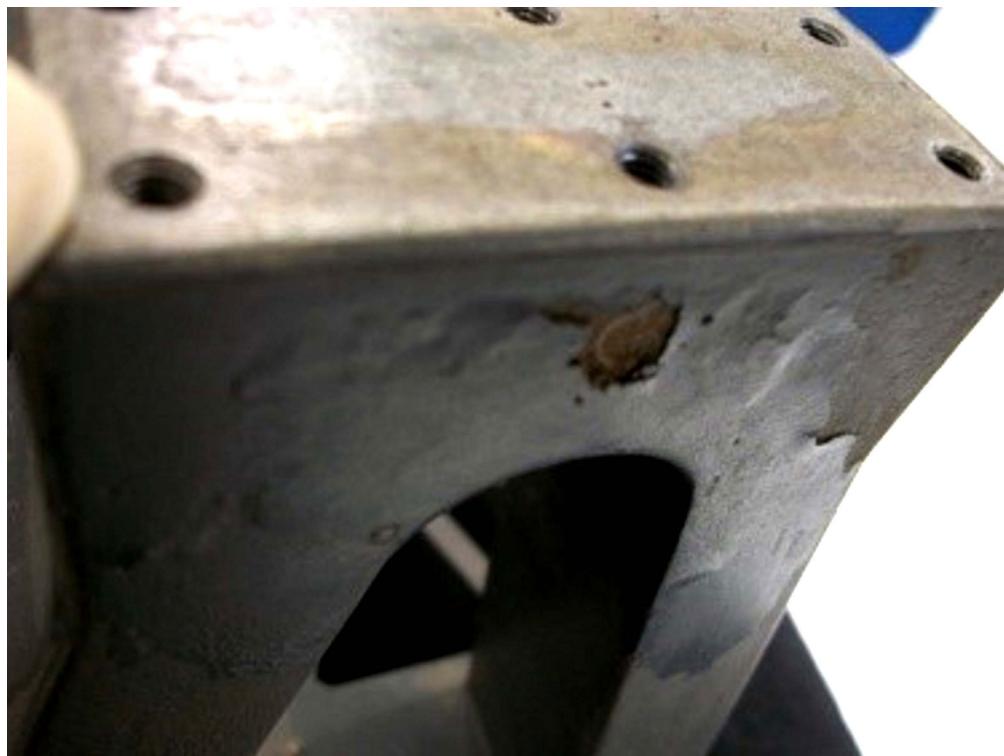
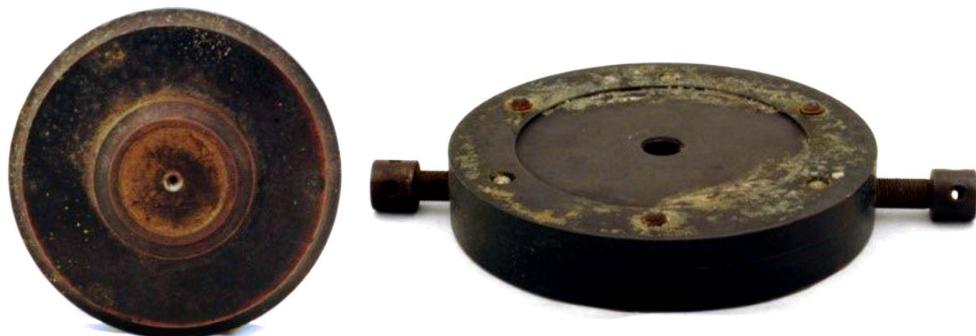
Duas regiões da luneta apresentam corrosão típica de molhamento. Alguns parafusos da base, o fundo do elevador que pousa sobre ela e a região do micrômetro elétrico apresentam sinais de permeabilidade de água nas roscas e encaixes, onde houve contato entre ligas de diferentes potenciais de eletrodo, dispondo essas peças à degradação por corrosão galvânica: houve processo de corrosão ativa porque o meio de condução eletroquímica se formou.<sup>47</sup> Por mais que seja estimado o potencial de eletrodo de um material isolado, nenhuma tabela referencia uma liga singular, com suas irregulares distribuições de elementos, em troca com outro material distintamente irregular em sua estrutura. O potencial real de um metal em dado eletrólito pode depender de vários fatores, entre eles: o número de reações possíveis em cada eletrodo, a formação de película, a formação de íons complexos, as impurezas na solução e a magnitude das correntes elétricas para os possíveis equilíbrios. Por isso, o potencial real será provisório e resultante de dois ou mais processos, sendo, portanto, comumente chamado de potencial de corrosão.<sup>48</sup>

Diversos documentos textuais consultados confirmam os sinais de molhamento na base e no micrômetro elétrico, em diversos eventos de goteira, em ambos os edifícios onde a luneta nº 10.783 de Bamberg operou – tanto na sala meridiana do Morro do Castelo como no pavilhão 7 do Morro de São Januário –, o que contribuiu para os processos corrosivos no instrumento desde sua fase de uso. Hoje a estrutura metálica do teto do pavilhão, no campus de São Cristóvão, está restaurada, mas os danos provocados na luneta são significativos – especialmente nas sapatas da base, cujas condições de degradação são as mais severas. Alguns pontos das duas bases da luneta – base superior (Figura 7a) e sapatas da base inferior – apresentam esfoliação, aparentemente em corrosão alveolar, manifestada na forma de bolhas de onde se desprendem produtos mineralizados (Figuras 7b e 7c). A natureza dessa corrosão, bem como uma tendência à corrosão grafítica, poderia ser analisada, mas, neste caso, os produtos de corrosão localizados nas bases e em alguns parafusos

são claramente resultantes de processos ativos. As goteiras, confirmadas nos documentos textuais consultados, sujeitaram a superfície metálica à salinização.

Figuras 7a, 7b e 7c – Corrosão ativa com produtos de salinização e esfoliação. Fotos: Ricardo Dias, 2013.

Nessas corrosões localizadas, são claros os indícios de molhamento. Logo o decaimento salino já é provável, e os sais depositados devem ser removidos das peças. Algumas partes em liga de cobre da engrenagem apresentam filme espesso de corrosão, mas poucas são as manchas verdes resultantes de corrosão possivelmente ativa. Considerando que a fabricação da luneta n° 10.783 de

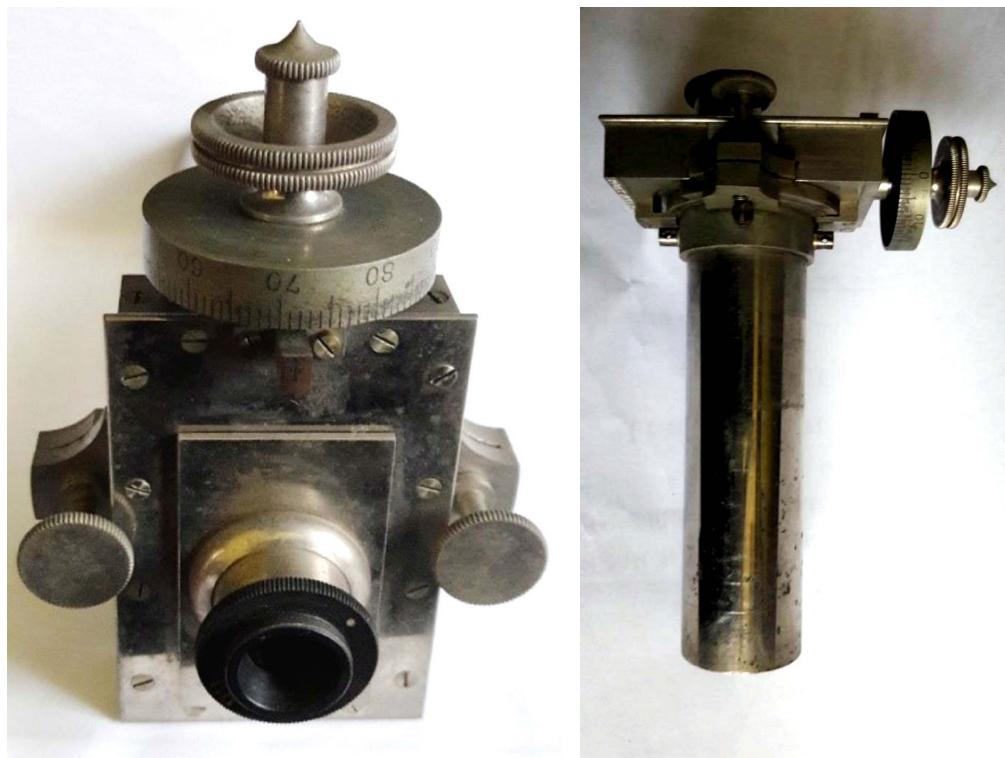
Outra situação de baixa aeração foi diagnosticada nas partes da luneta que não ficam expostas *in situ*, mas sim na reserva técnica, em estojo. Das peças do micrômetro especial para observação astronômica pelo método de Horrebow-Talcott, que ficam acondicionadas em seu estojo original, estão em mau estado de conservação as partes em liga de ferro de maior potencial de corrosão, que são o suporte da placa graduada de vidro (Mast1993/0132t), seu suporte metálico (Mast1993/0132q) e a esquadria metálica (Mast1993/0132r) do suporte, com bolhas e rupturas na pintura, por corrosão, enquanto a placa em liga de cobre está em estado razoável (Mast1993/0132s).

Figuras 9a e 9b – No estojo de madeira, ligas metálicas diferentes se tocavam. Fotos: Ricardo Dias, 2016.

As razões para isso têm relação com o microclima estabelecido dentro de uma caixa de madeira, em especial com a emissão de vapores ácidos a que as ligas que contêm ferro/chumbo são vulneráveis. Além do mais, foram justamente as ligas encontradas em contato físico com o revestimento catódico, bastante comum nas peças de precisão do instrumento científico, que provocaram

Depois de removidos os produtos de corrosão, as peças em ligas magnéticas não devem retornar para o estojo.

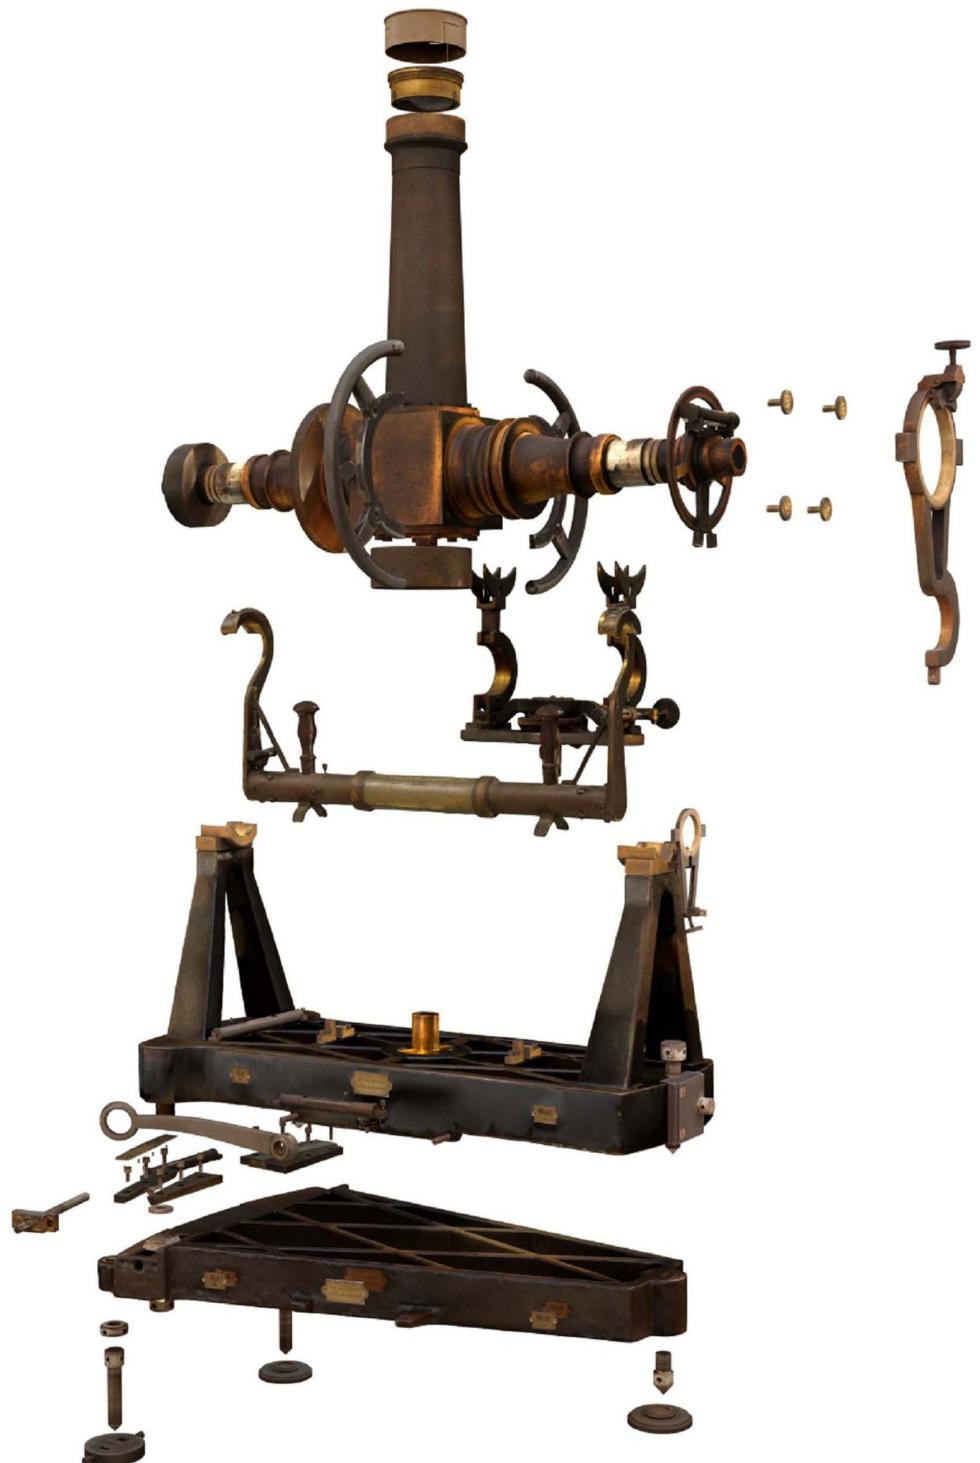
Durante todas as etapas de criteriosa desmontagem, foram feitos a etiquetagem, registros fotográficos, desenhos e descrições pelo Laboratório de Conservação de Objetos Metálicos (Lamet) e o escaneamento 3D (Figura 10) por pesquisadores do Instituto Alberto Luiz Coimbra de Pós-Graduação e Pesquisa de Engenharia da Universidade Federal do Rio de Janeiro (Coppe-UFRJ).<sup>62</sup>

Figura 10 – Modelo digital da desmontagem da luneta Bamberg nº 10.783. Digitalização: Ricardo Marroquim e Daniel Coutinho. Renderização em Blender: Vítor Balbio, 2014.

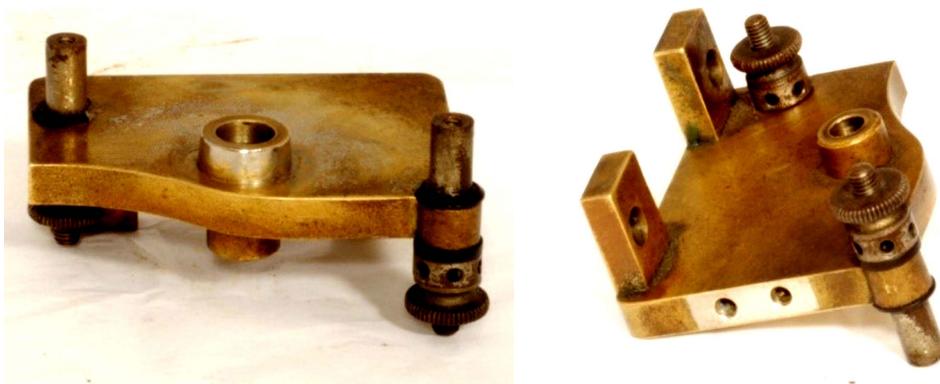
Figuras 13c e 13d – Perda do revestimento metálico e resíduos de pasta polidora dentro da rosca e nos cantos da mesa do micrômetro. Danos provocados por uso recorrente de massa polidora. Fotos: Ricardo Dias, 2013.

No exame do micrômetro elétrico, foi detectado um verniz amarelecido (Figuras 13c e 13d) que deve ter sido aplicado em alguma fase mais recente de uso do instrumento e pode ser mantido, já que não será aplicado novo revestimento metálico.
