PALÁCIOS, FLÁVIA OLEGÁRIO; ALMEIDA, YASMIM SILVA DE;  
RAIOL, MARCELA CRISTIANE SOUSA; MORAES, YASMIN CALDAS  
Da Escócia à Amazônia: os dutos verticais metálicos da fábrica escocesa W.  
McFarlane & Co. nas fachadas do Centro Histórico de Belém, Pará, Brasil  
Anais do Museu Paulista: História e Cultura Material, vol. 29, e46, 2021  
Museu Paulista, Universidade de São Paulo

# Da Escócia à Amazônia: os dutos verticais metálicos da fábrica escocesa W. McFarlane & Co. nas fachadas do Centro Histórico de Belém, Pará, Brasil

From Scotland to the Amazon: the iron rain water pipes from the Scottish foundry W. McFarlane & Co. on façades of the Historical Center in Belém, Pará, Brazil

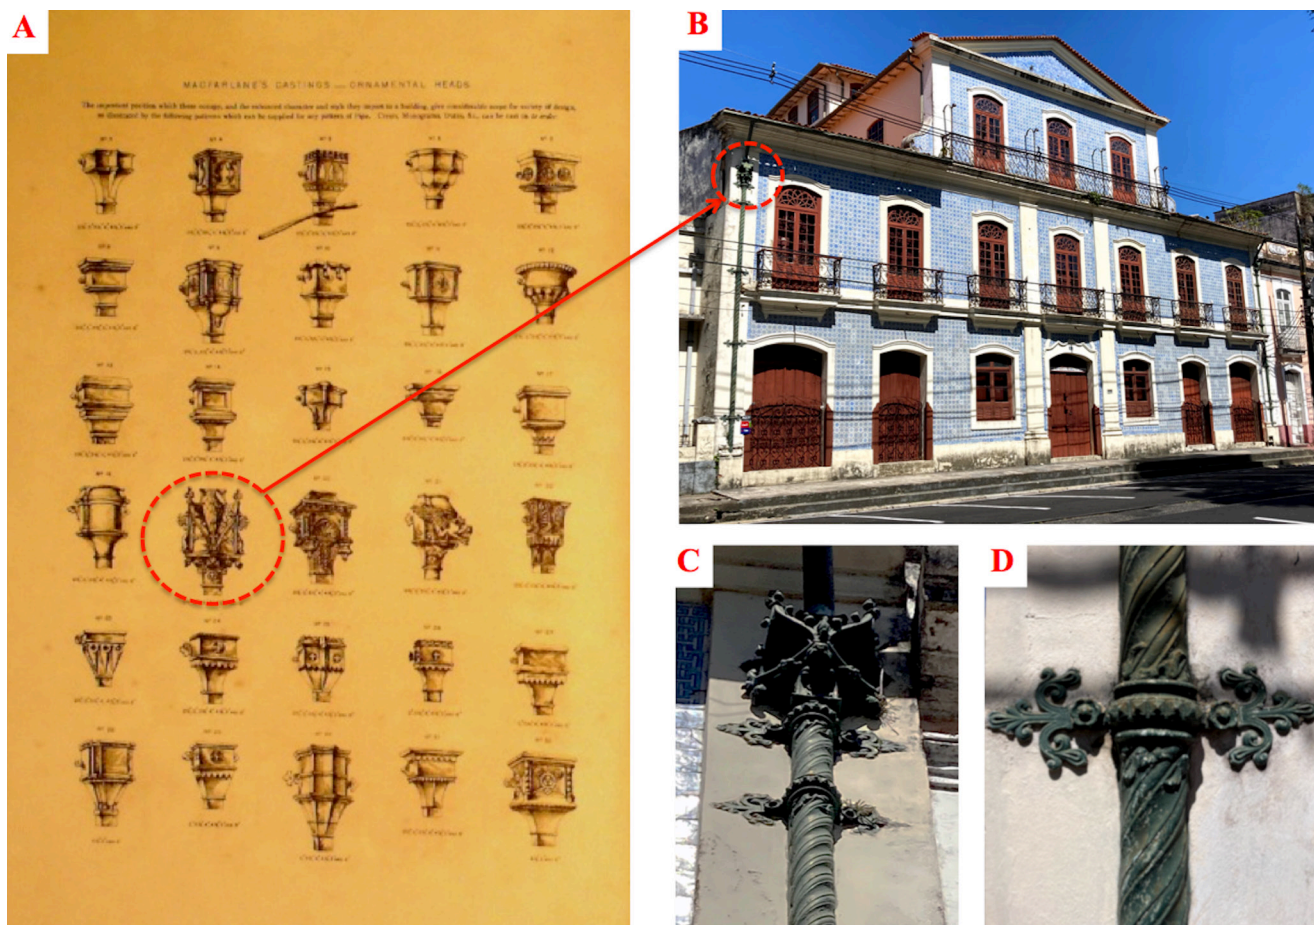
Figura 1 – (A) Imagem do catálogo da W. MacFarlane & Co. com indicação do modelo de cabeça utilizado no Solar Barão do Guajará em vermelho (B) e imagens aproximadas da cabeça, corpo e braçadeiras do duto vertical na fachada do edifício. Figura (A) retirada do Catálogo W. MacFarlane & Co.; (B, C, D). Fonte: Fotografia das autoras.

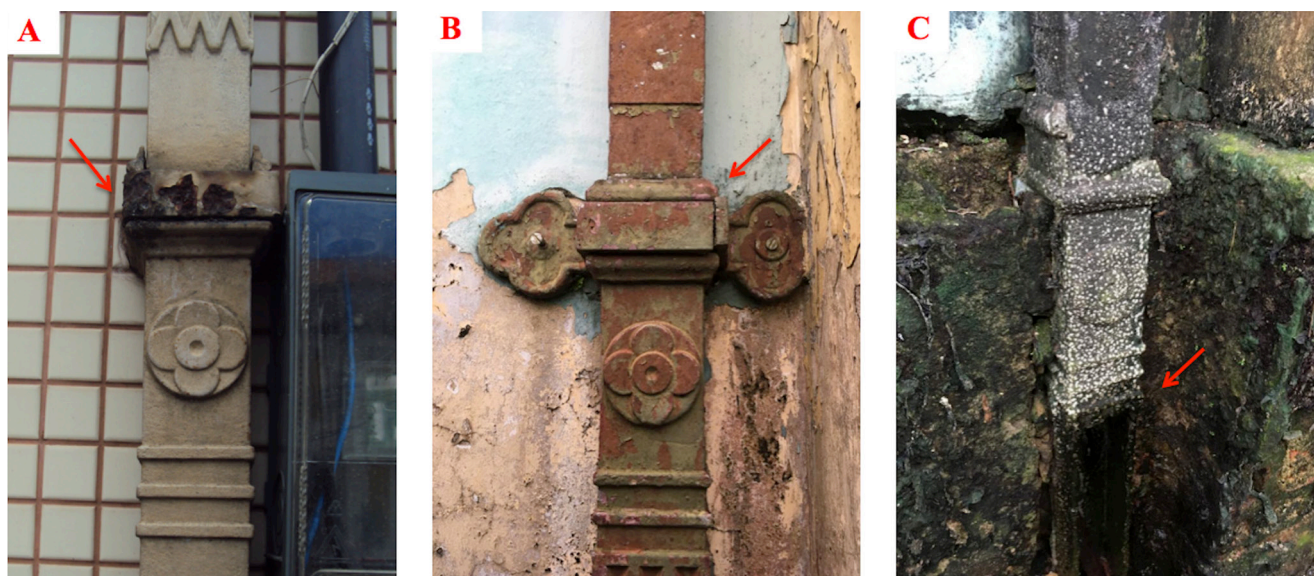
A grande maioria dos dutos verticais documentados apresenta alguma forma de corrosão, variando no grau de intensidade entre pontual e generalizado (Figura 6). Dentre o total de dutos presentes em fachadas dos bairros estudados, acima de 92% apresentaram produtos de corrosão, exceto no bairro do Umarizal e São Brás, que apresentaram abaixo de 45% de dutos corroídos.

Geralmente, os produtos de corrosão encontrados nos dutos estão associados a falhas nas camadas de tintas que, muitas vezes, apresentam lacunas, aumentando a susceptibilidade do ferro à corrosão, além dos efeitos estéticos indesejáveis. Observou-se, também, a corrosão intensificada por ações antrópicas, por exemplo, componentes corrosivos encontrados na urina. Muitos desses dutos estão em áreas da cidade de grande consumo de entorpecentes, bem como outras atividades que criam o cenário para o uso indevido das fachadas e calçamentos.

Figura 6 – Dutos apresentando: (A) destacamento da camada de tinta e produtos de corrosão na superfície; (B) corrosão superficial generalizada e destacamento de parafusos; (C) corrosão generalizada e manchas de umidade na base do corpo. Fonte: Fotografias das autoras.

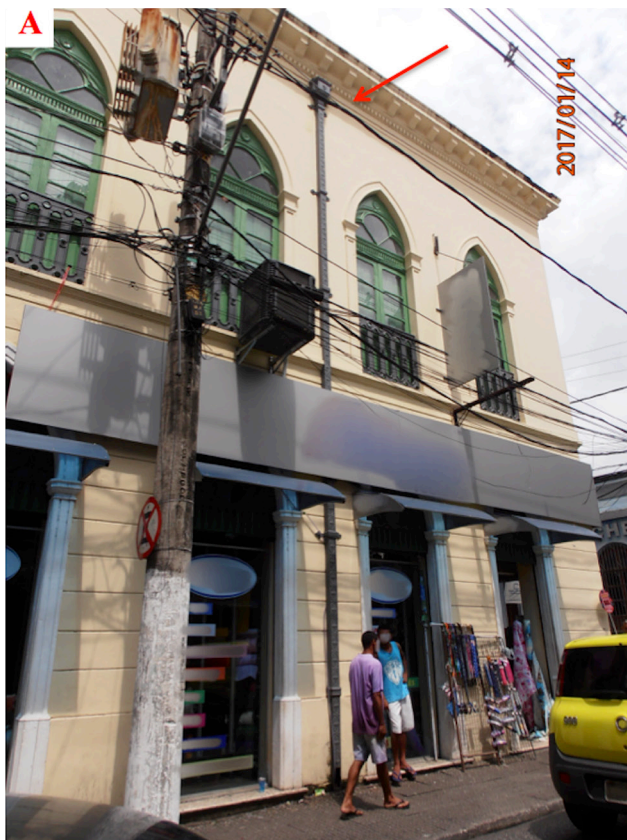
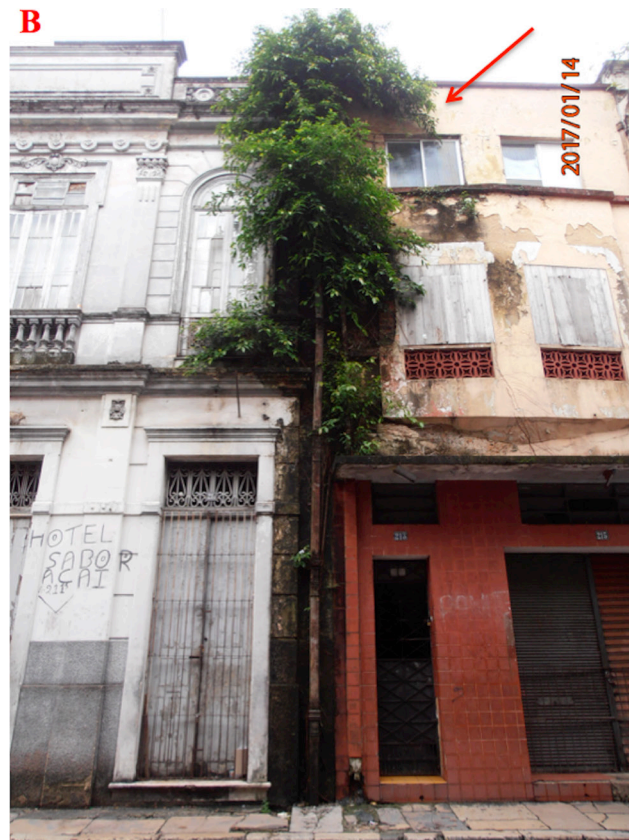
Também foram observados vários elementos extemporâneos que cobrem as fachadas de muitas edificações, utilizando os dutos e demais componentes metálicos como suporte (Figura 9 A), especialmente em edificações de uso comercial onde foram inseridas placas de propaganda, caixas condensadoras de aparelho de ar condicionado, dentre outras.

Além de alterar a visibilidade dos componentes metálicos, os elementos extemporâneos que cobrem a fachada intensificam as alterações nos dutos, tais como a deformação e o desprendimento das peças, acúmulo de sujeira e o aumento da intensidade da corrosão, especialmente nos casos de acúmulo de água proveniente das caixas condensadoras.

Observou-se também vegetação de pequeno, médio e grande porte nas fachadas (Figura 9 B), possivelmente em decorrência do intemperismo, causando alterações nos elementos de fachadas, tais como argamassas, azulejos, dutos metálicos, além de alterar a visibilidade dos elementos arquitetônicos.

Figura 9 – (A) Placa de propaganda que impede a leitura da fachada e demais elementos integrados. (B) Vegetação de grande porte em fachada no bairro da Campina. Fonte: Fotografias das autoras.

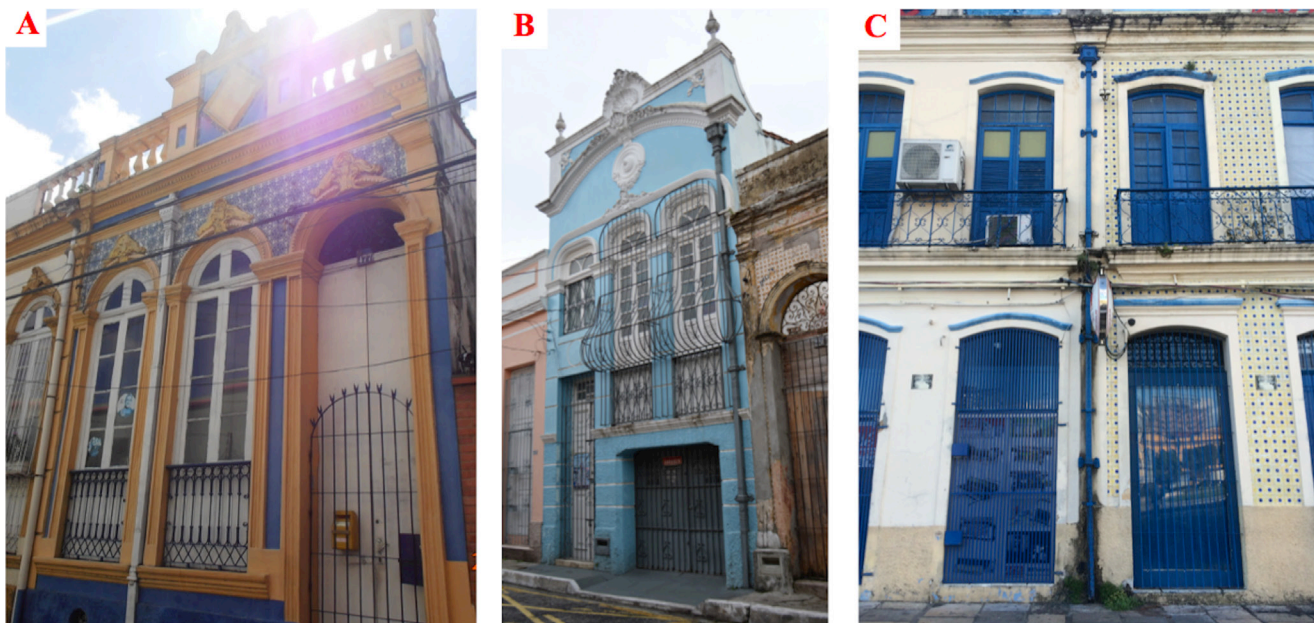
Nos casos de edificações residenciais e de uso comercial, há também a tentativa de destacar os dutos verticais, mas são situações pontuais (Figura 11). Geralmente, a cor dos dutos e demais ornamentos metálicos de fachada são pintados da mesma cor, buscando certo destaque dos demais elementos da fachada. Por vezes, a escolha da cor é feita em consonância com as cores de outros elementos, como azulejos. Entretanto, apesar de existir tentativas, nem sempre a valorização cromática é harmoniosa.

Figura 11 – Fachadas com estudo cromático que destacam os dutos verticais e demais componentes metálicos. Fonte: Fotografias das autoras.
