# Desenvolvimento de ferramenta para mapeamento diagnóstico de riscos em edificação de salvaguarda e pesquisa: estudo do caso da Divisão de Coleções Especiais na Biblioteca Central da UFMG<sup>1</sup>

Developing a risk assessment mapping tool for safeguard and research buildings: a case study of the Special Collections Division at UFMG's Central Library

RAFAEL VILELA SILVEIRA<sup>2</sup>

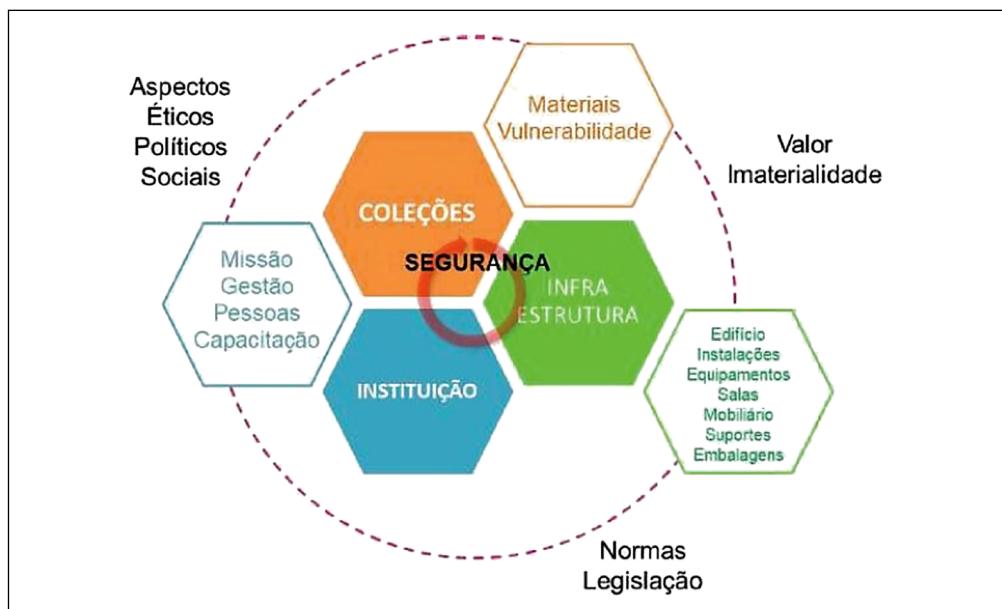
Nessa avaliação, a infraestrutura é analisada de maneira conjunta com a materialidade das coleções e com as políticas institucionais. Os quesitos de segurança que impactam nas condições de preservação do acervo funcionam, por sua vez, como eixo analítico transversal (Figura 1).<sup>17</sup>

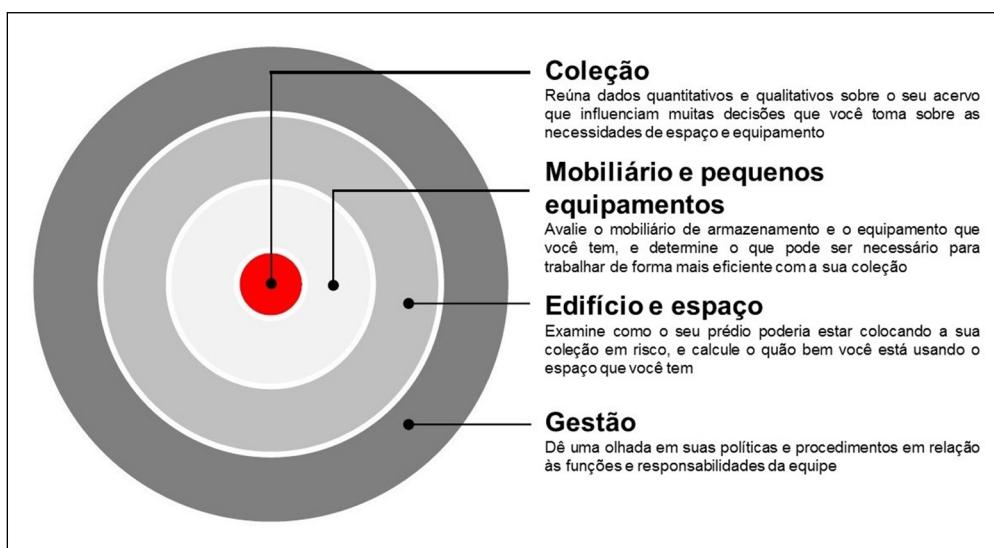
Figura 2 – Os quatro componentes da reorganização/reestruturação do armazenamento de coleções no RE-ORG Method. Fonte: ICCROM / CCI (2017b, p. vi, tradução nossa).<sup>20</sup>

Os protocolos diagnósticos mais conhecidos e utilizados consistem em questionários e listas extensas (*checklists*).<sup>18</sup> Destaca-se, dentre outros, o método RE-ORG, elaborado pelo ICCROM em conjunto com o CCI, que busca melhorar as condições de armazenamento no interior das instituições de salvaguarda. As diretrizes deste método trabalham com a escala do mobiliário (tipologias, materiais, dimensões, distribuição, taxa de ocupação etc.), e sua relação com a sala na qual conforma o leiaute (Figura 2). O método é composto por: (1) livro de exercícios, com instruções passo a passo essenciais aplicáveis à maioria dos projetos; (2) planilhas, para levantamento de informações essenciais; e (3) recursos adicionais, que consistem em ferramentas para casos específicos.<sup>19</sup>

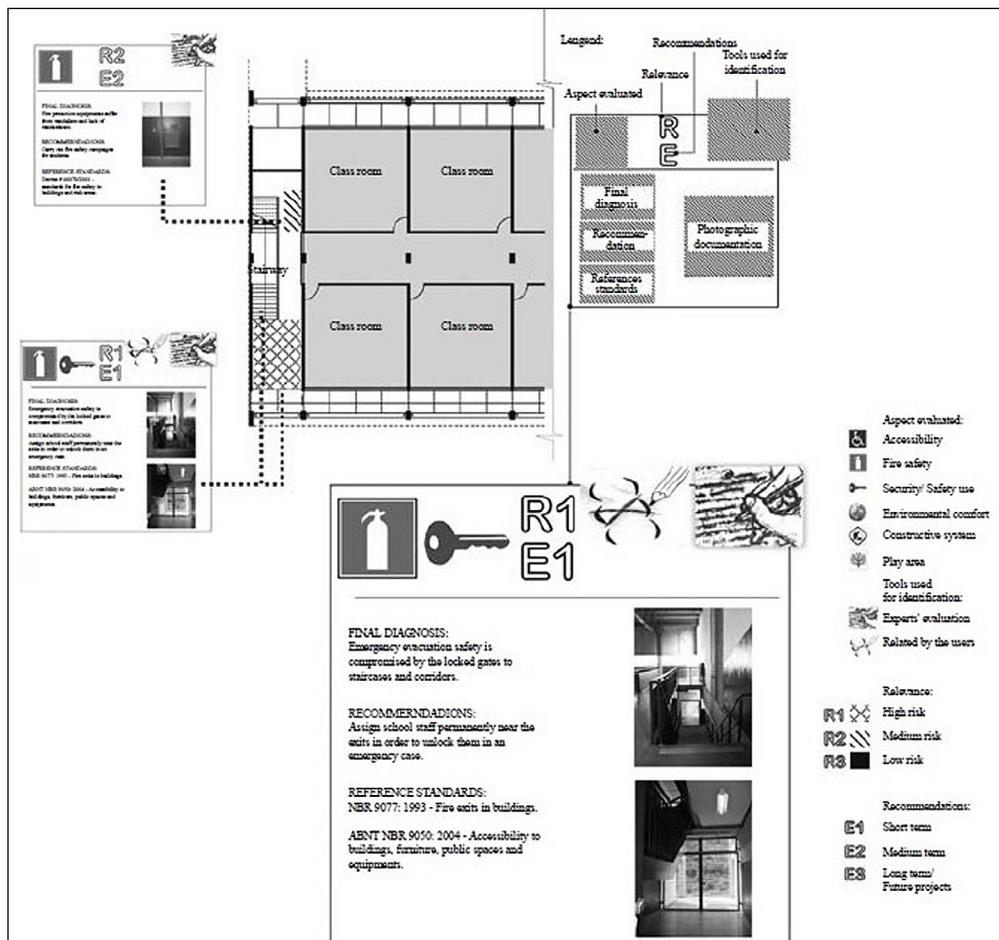
Figura 3 – Representação parcial de um mapa de descoberta. Fonte: Ornstein *et al.* (2009, p. 361).

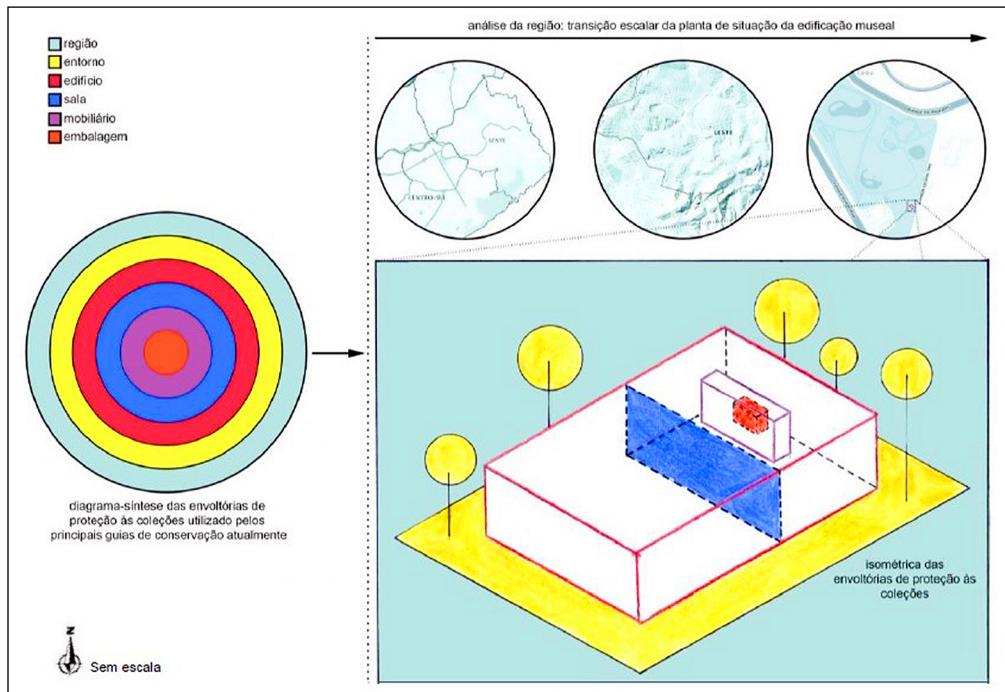
A Figura 4 enforma as camadas de envoltório do acervo ao longo da representação gráfica da construção e do seu terreno de implantação. A variação da escala da planta de situação do prédio permite uma análise, em abrangência de área e nível de detalhes, desde o contexto regional mais amplo até os elementos integrados à vizinhança urbana. Para exemplificar, essa tipologia de peça gráfica – “planta” – foi associada a outra, a “perspectiva”. Nesta, foram distribuídas as demais camadas de envoltório, do entorno da edificação até a embalagem.

Figura 4 – Exemplo ilustrativo do contexto arquitetônico das seis camadas envoltórias de proteção às coleções. Fonte: Elaborada pelo autor (2020); mapas ilustrativos retirados de PBH (2020).

No Quadro 1, as camadas de envoltório – identificadas com as mesmas cores da Figura 4 –, são associadas a quais peças gráficas arquitetônicas são mais capazes de representá-la. Por exemplo, os detalhes construtivos de uma divisória interna ou de uma estante não aparecem na peça gráfica “fachada”. Da mesma forma que uma planta de pavimento não consegue retratar com detalhes a cobertura do prédio. Por outro lado, tanto uma planta de implantação quanto uma fachada conseguem representar informações do entorno imediato de uma biblioteca. E um corte consegue associar num mesmo desenho espaços e elementos internos (sala e mobiliário, por exemplo), e espaços e elementos externos (entorno imediato, paredes externas e cobertura, por exemplo).

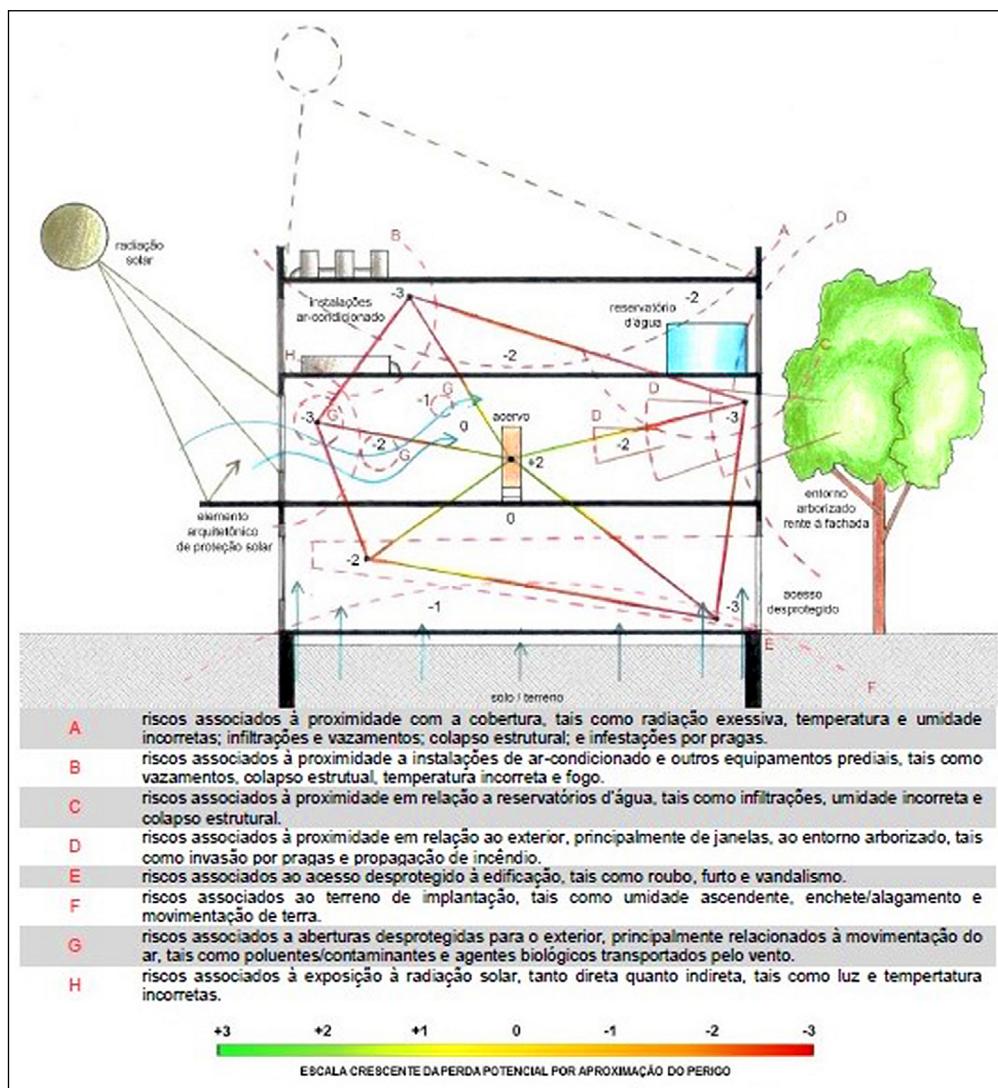
A Figura 5, por sua vez, traz um corte esquemático ilustrando a correlação entre os componentes físicos da edificação e entorno, os agentes de deterioração, e os riscos associados. Mesmo que idealmente as análises espaciais sobre a gestão de riscos às coleções sejam feitas em representações tridimensionais, às representações arquitetônicas de planta e corte também podem ser integrados os fatores envolvidos no diagnóstico de risco. Isso pode ser uma estratégia de

Figura 5 – Dinâmicas cruzadas entre edificação e agentes de risco às coleções. Fonte: Elaborada pelo autor (2020).

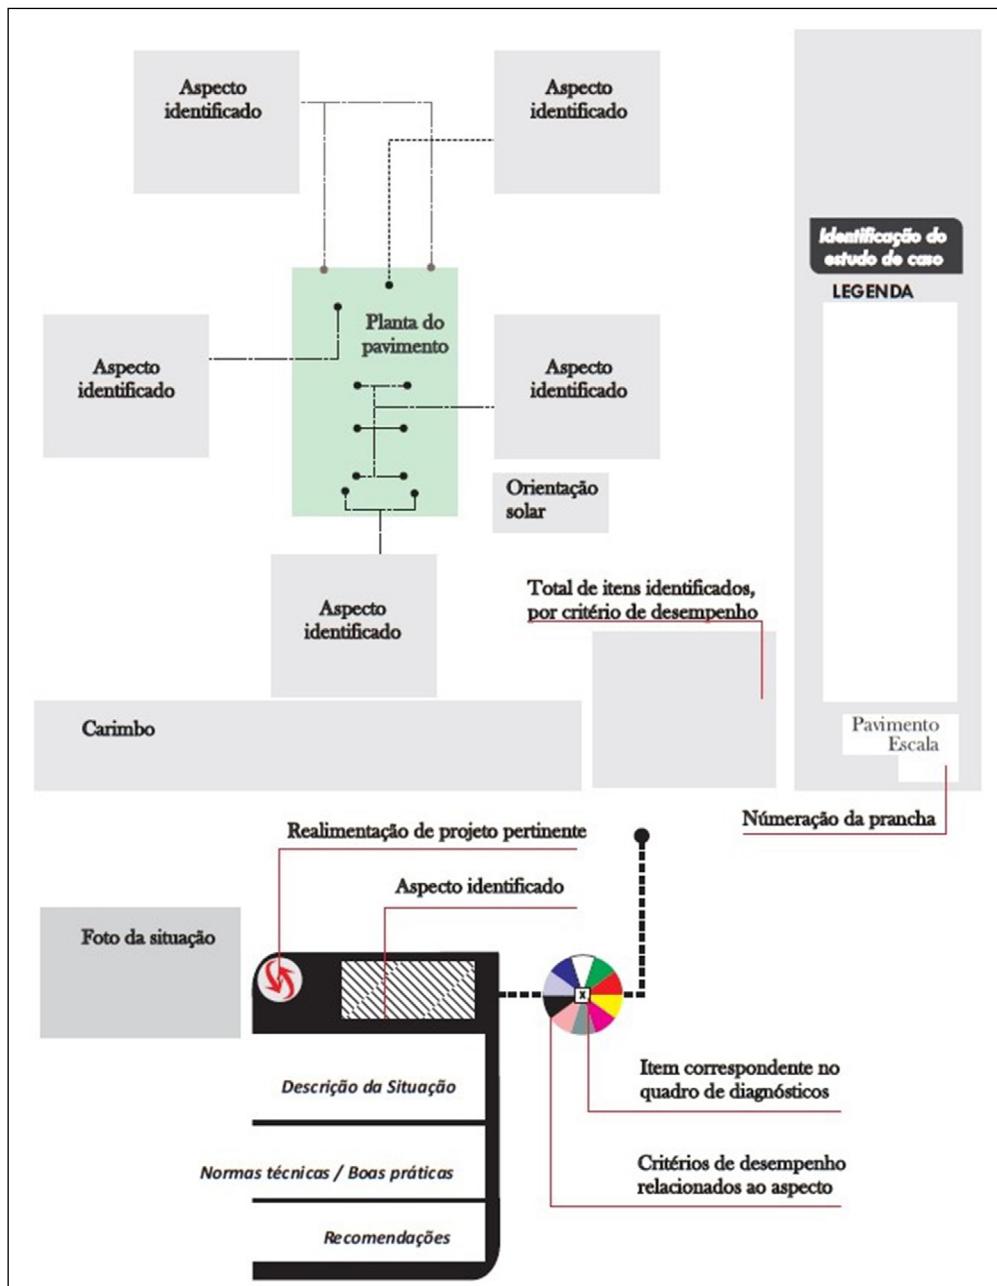
Figura 6 – Estrutura de concepção do mapa de descobertas para a Avaliação Pós-Ocupação. Fonte: França (2011, p. 112).

Nos quadros-síntese de diagnóstico adaptados são considerados os agentes de deterioração como cada critério ao qual a edificação tem que responder. Eles são adotados nos mapas de proximidade, assim como os critérios de desempenho são empregados nos mapas de descoberta. A Figura 6 ilustra o esqueleto do mapa de descobertas, usado como ferramenta metodológica para a elaboração do mapa de proximidades.

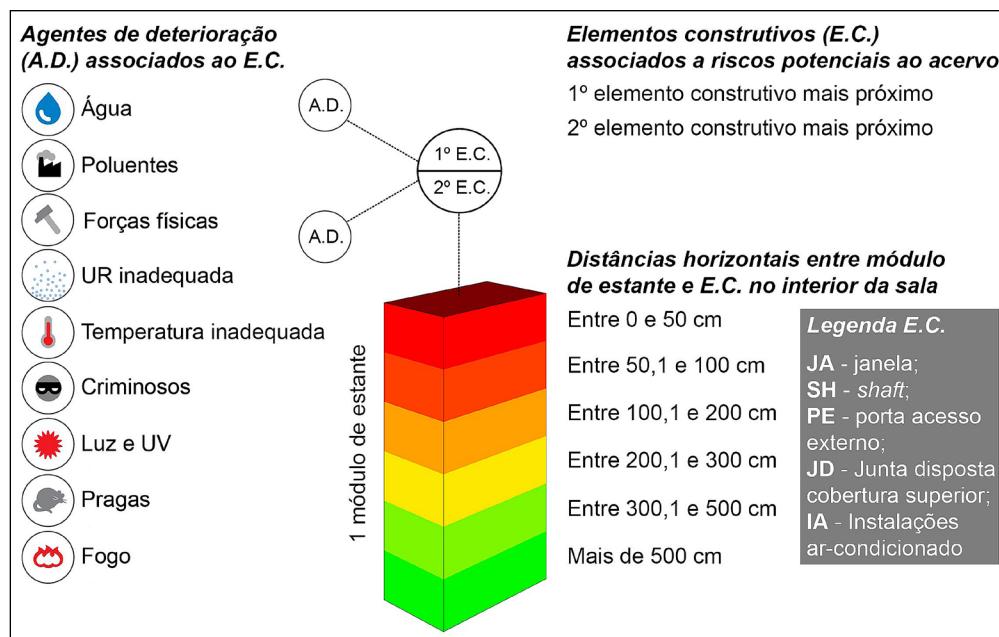
A Figura 7 fornece um guia para a leitura dos mapas de proximidade. Cada barra de transição de cor representa um módulo de estante. Vale frisar que a barras são fiéis apenas à largura e à profundidade dos módulos, por razão da precisão de sua localização e escala em planta. A altura das barras, bem como

a cor, refere-se à distância, também em planta, entre o módulo e o elemento construtivo analisado. O vermelho mais alto indica maior proximidade, e o verde mais baixo, menor. Futuras pesquisas podem incorporar maior precisão dos mapas com a incorporação das distâncias verticais. Neste caso, o enfoque chegaria ao nível da posição do objeto no módulo. Bem como consideraria as diferenças entre as alturas dos módulos.

Para cada módulo, são destacados os dois elementos construtivos críticos mais próximos. Há casos em que predomina apenas a proximidade de um único elemento construtivo que pode vir a ser fonte ou vetor de perigo para o acervo. Para cada elemento apontado, caso venha a sofrer falhas, associa-se os agentes de deterioração que podem ser acionados a partir delas.

Figura 7 – Legenda genérica para o mapa de proximidade de riscos potenciais às coleções, oriundos de elementos físicos da infraestrutura. Fonte: Elaborada pelo autor (2020); ilustrações dos ícones dos agentes de deterioração retiradas de ICCROM/CCI (2017a).

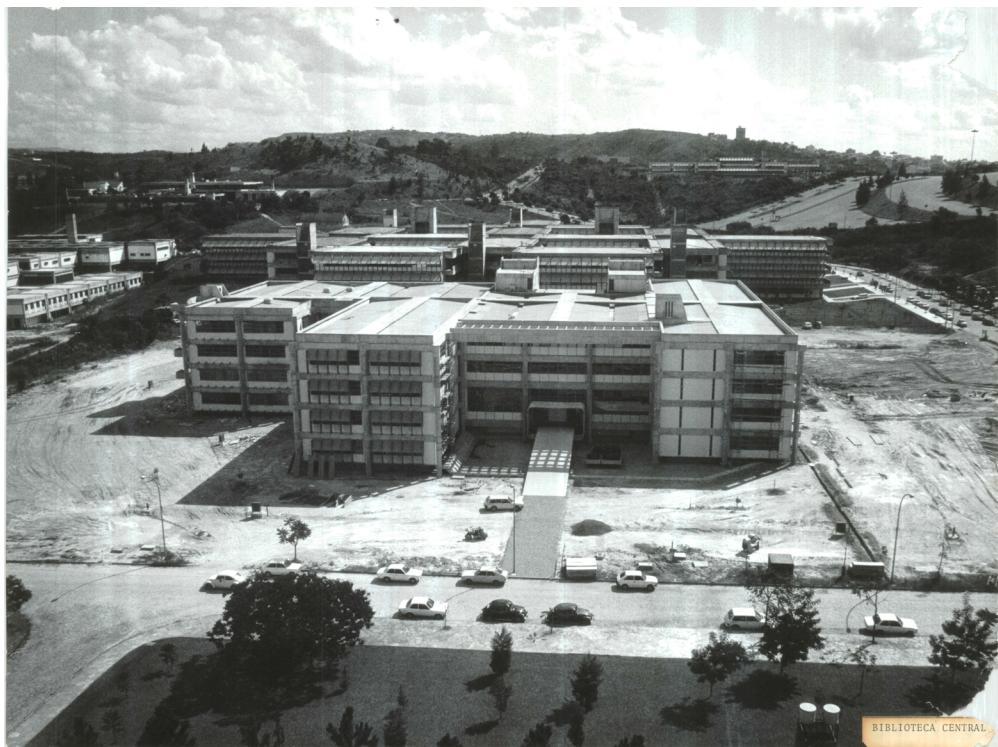
A BC-UFMG (Figura 8) é um exemplar do período tardio do Modernismo, e caracteriza-se por um módulo quadrado conformado por quatro pilares de seção quadrada, quatro vigas periféricas e uma laje do tipo nervurada. Quando combinados dois ou mais módulos, espaços livres para a distribuição de instalações são gerados entre os pilares e entre as vigas. Além disso, há uma clara distinção entre elementos do módulo estrutural e elementos que conformam a infraestrutura, como vedações e subdivisões internas.<sup>30</sup> Atualmente, a BC-UFMG possui uma área construída de 14.889 m<sup>2</sup>, dispostos em planta de partido irregular. A volumetria do prédio é dinâmica, possuindo pisos desnívelados: a porção periférica é dotada de quatro pavimentos,<sup>31</sup> no espaço central da edificação encontram-se o subsolo e, sobre ele, o *hall* de entrada com mezanino.

Figura 8 – Vista geral da BC-UFMG à época de sua construção. Fonte: UFMG [ca. 1980].

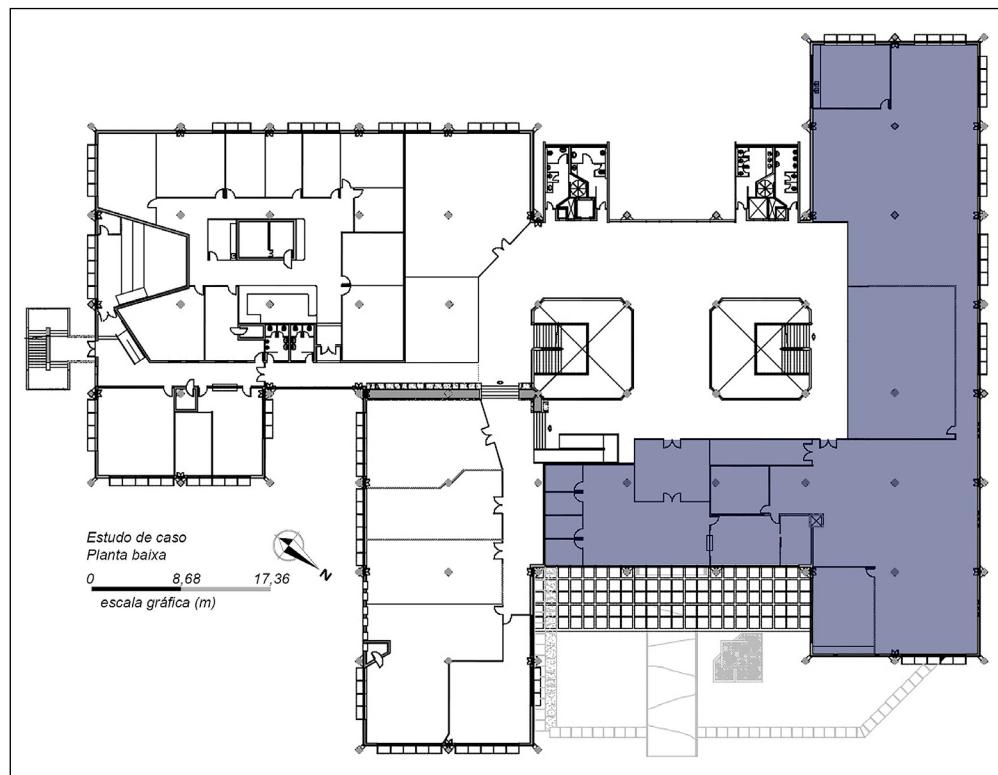
Figura 9 – Localização (demarcada na cor azul) da Divisão de Coleções Especiais no 4º pavimento da BC-UFMG: delimitação do estudo de caso. Fonte: Adaptado de Silveira (2015).

A Divisão de Coleções Especiais BU-UFMG (Figuras 9 a 13), por sua vez, é estruturada em três grandes vertentes. Duas delas reúnem objetos raros e especiais, cuja missão é preservar o acervo reconhecido como importante por seu valor de representatividade para um determinado grupo social, por seu valor histórico ou por sua relevância para a instituição universitária. A terceira agrupa publicações estritamente bibliográficas, parte da produção intelectual da UFMG.<sup>32</sup>

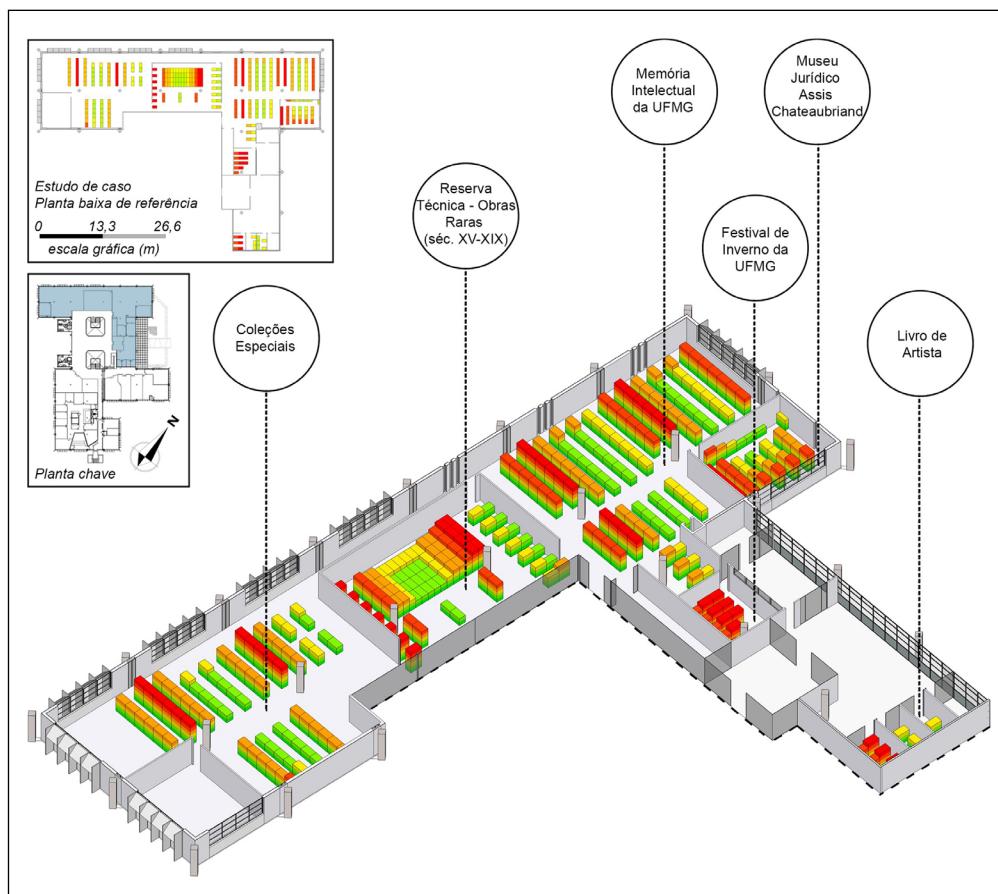
Em 2020, todas as salas de acervo da Divisão de Coleções Especiais BU-UFMG foram submetidas à ferramenta, fornecendo um cenário geral para o setor (Figura 14).

Figura 14 – Localização e identificação das salas estudadas; e cenário geral de proximidades entre os módulos de estante e os elementos construtivos com potencial de risco às coleções. Fonte: Elaborada pelo autor (2020).

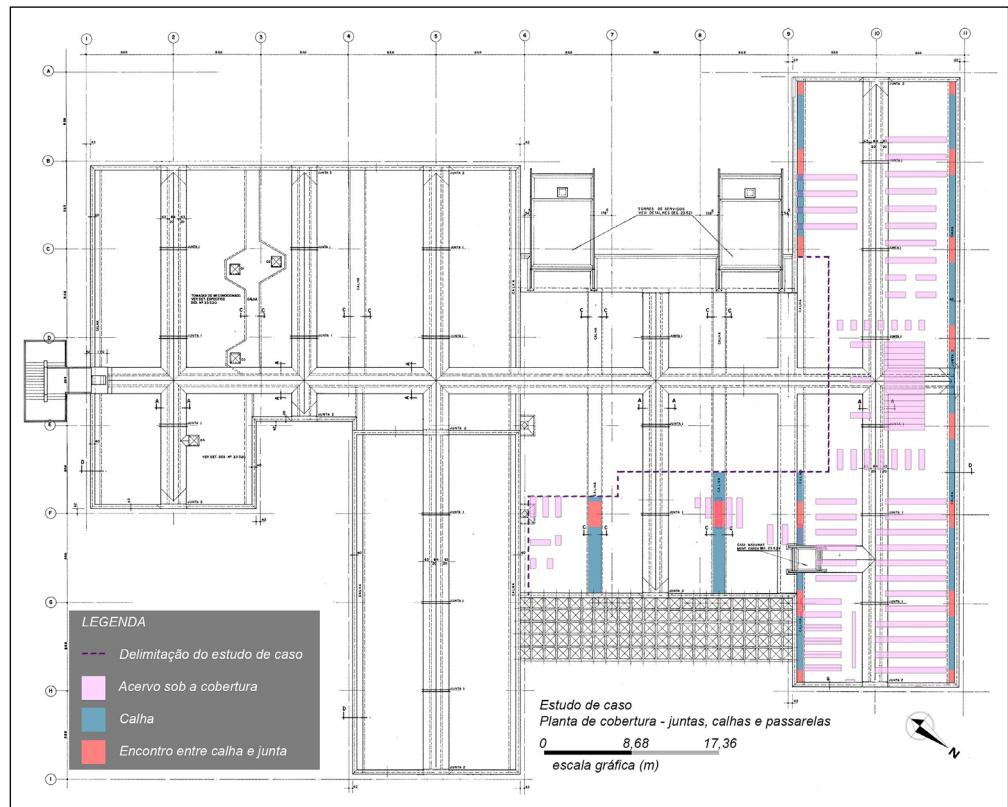
Dessa maneira, para o presente estudo, importa principalmente os pontos de maior fragilidade da cobertura superior, pois neles incorre a maior probabilidade de infiltração de água para as salas de acervo. Nesse sentido, vale uma atenção especial para as juntas, principalmente em regiões onde se encontram mais

Figura 15 – Relação entre a cobertura superior da BC-UFMG e o acervo de coleções especiais.  
Fonte: Adaptado de Departamento de Planejamento Físico e Obras da UFMG (1997).

Por exemplo, nem todas as áreas de acervo localizadas imediatamente sob linhas de junta da cobertura apresentam goteira hoje. Mas os lugares próximos a elas são mais propensos a esse tipo de ocorrência que os lugares mais distantes. Assim como os locais onde as juntas são mais vulneráveis têm mais chance de ocasionar infiltração do que aqueles onde elas se encontram mais protegidas.

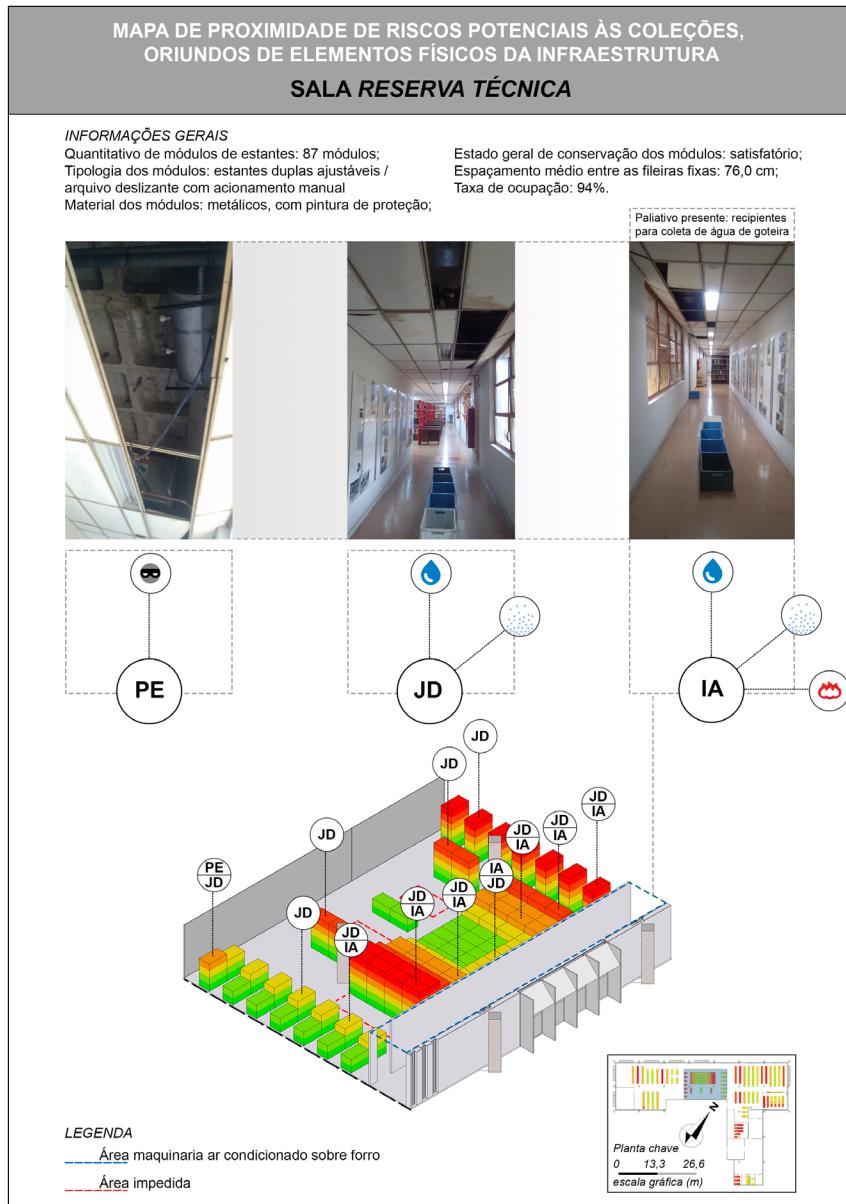
Figura 16 – Mapa da sala Reserva Técnica. Legenda: PE (porta acesso externo); JD (junta disposta na cobertura superior); IA (instalações ar-condicionado). Fonte: Elaborada pelo autor (2020); ilustrações dos ícones dos agentes de deterioração retiradas de ICCROM / CCI (2017a).

A Reserva Técnica conserva as obras mais raras e antigas da instituição estudada, sendo a única sala com controle microclimático. Apesar de ser isolada do ambiente externo do edifício, o que condicionaría uma maior proteção ao acervo, ela está vulnerável aos riscos decorrentes do próprio equipamento de ar-condicionado que a climatiza, tais como os provocados por infiltrações e fogo, a partir de um eventual curto-círcuito, por exemplo.

Dentre os espaços levantados, os de maior área de acervo foram escolhidos para a produção dos seus respectivos mapas de proximidade. Eles correspondem: (1) à sala Reserva Técnica (Figura 16); (2) à sala Coleções Especiais (Figura 17); (3) à sala Memória Intelectual da UFMG (Figura 18); e à sala Museu Jurídico Assis Chateaubriand (Figura 19).

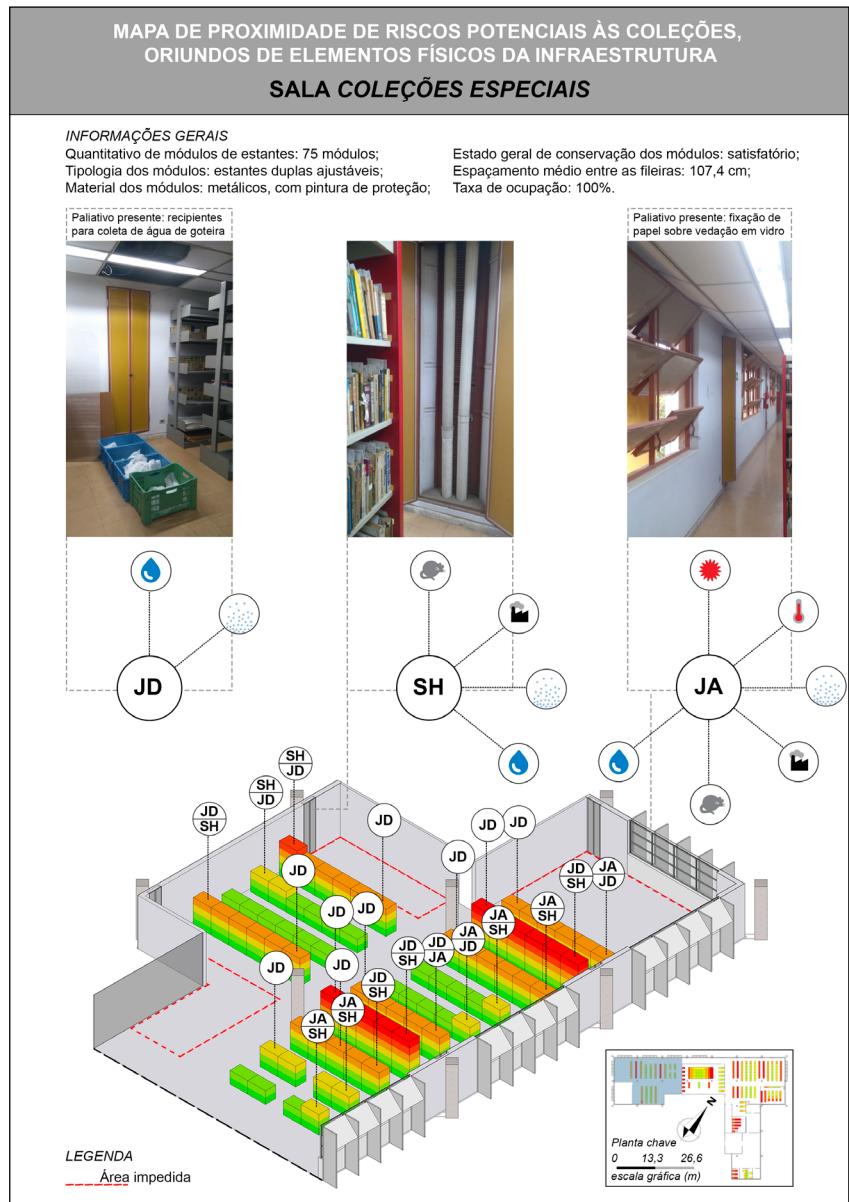
Figura 17 – Mapa da sala Coleções Especiais. Legenda: JD (junta disposta na cobertura superior); SH (shaft); JA (janela). Fonte: Elaborada pelo autor (2020); ilustrações dos ícones dos agentes de deterioração retiradas de ICCROM / CCI (2017a).

A sala Coleções Especiais já enfrenta alguns perigos relacionados a falhas na cobertura da edificação, bem como outros relativos à ação da radiação solar direta e à entrada de pragas e poluentes, resultado da proximidade considerável das janelas da edificação e de sua orientação no terreno. Ao cenário, soma-se o sistema de shafts concebido para a BC-UFMG.

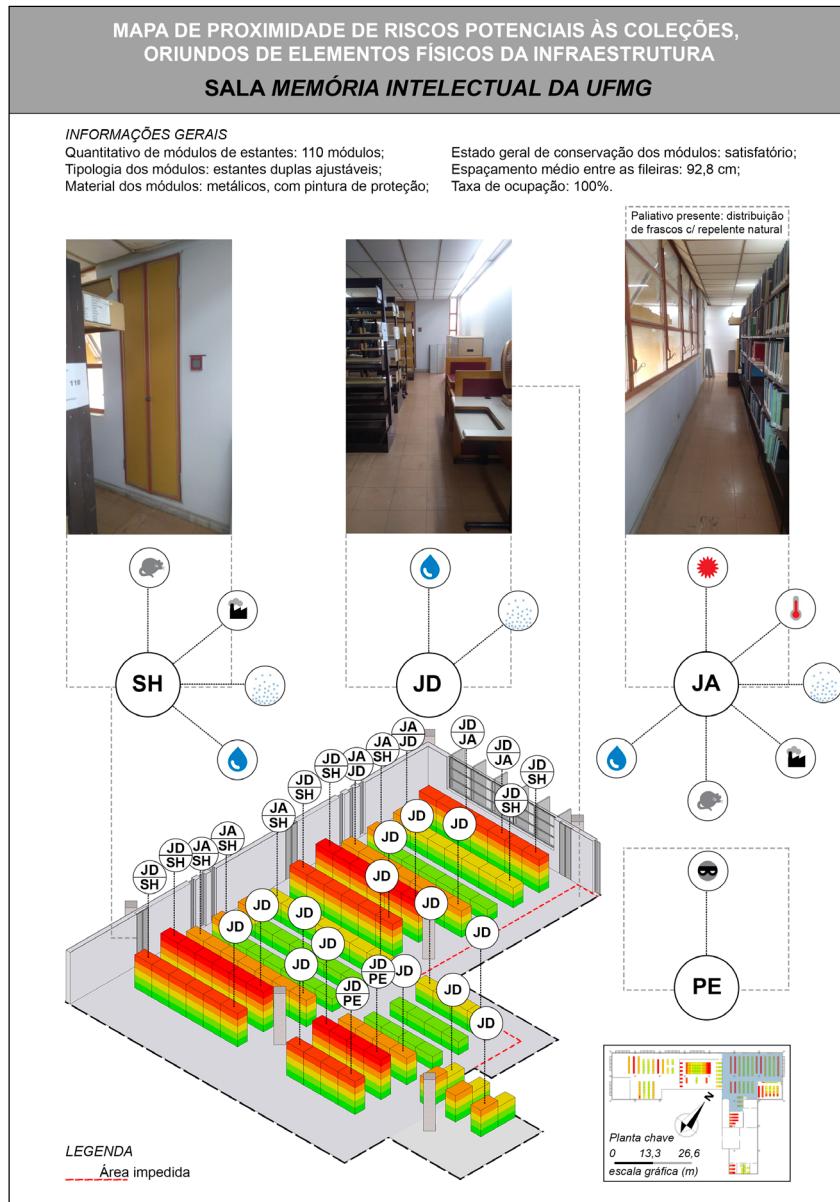
Figura 18 – Mapa da sala Memória Intelectual da UFMG. Legenda: SH (shaft); JD. (junta disposta na cobertura superior); JA (janela).  
Fonte: Elaborada pelo autor (2020); ilustrações dos ícones dos agentes de deterioração retiradas de ICCROM / CCI (2017a).

Tanto a sala Memória Intelectual da UFMG, quanto a Museu Jurídico Assis Chateaubriand demonstram um cenário similar à sala anterior, entretanto, manifestam menos perigo relacionado a infiltrações.

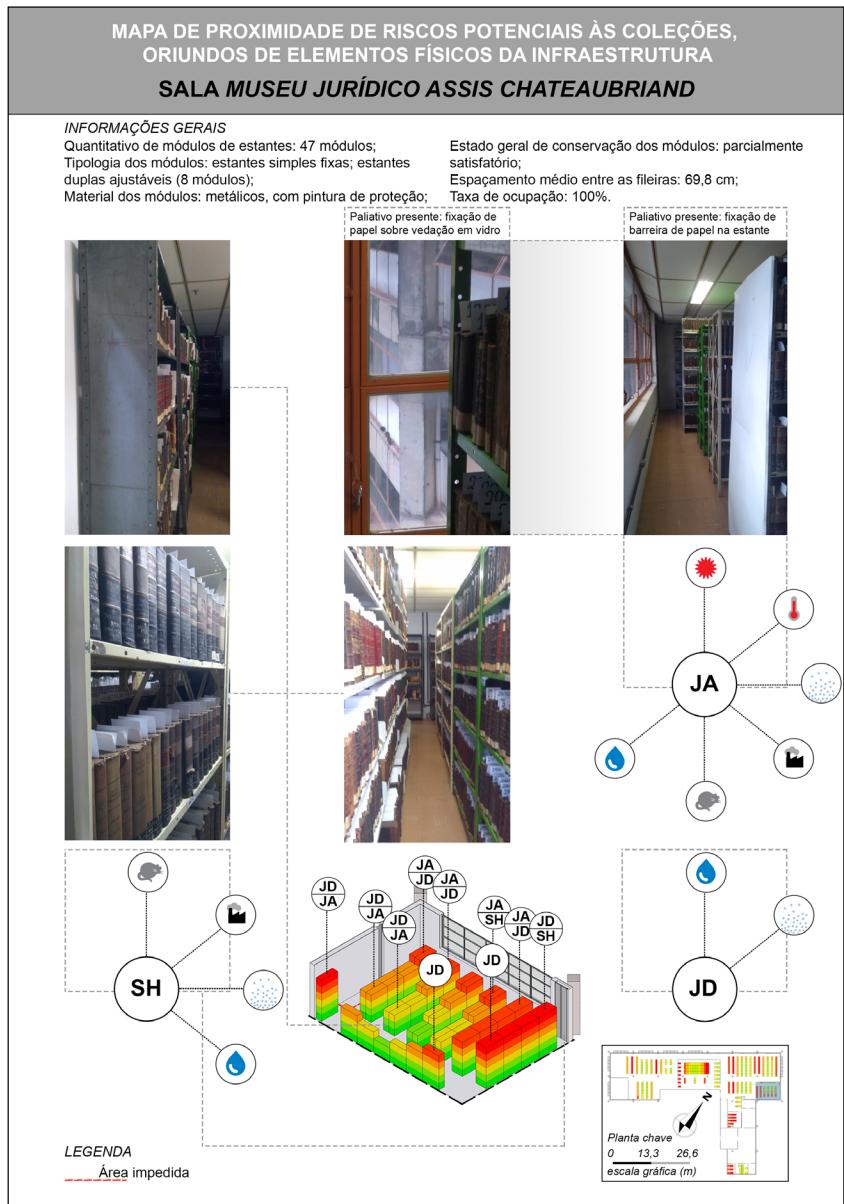
Figura 19 – Mapa da sala Museu Jurídico Assis Chateaubriand. Legenda: JA (janela); SH (shaft); JD. (junta disposta na cobertura superior). Fonte: Elaborada pelo autor (2020); ilustrações dos ícones dos agentes de deterioração retiradas de ICCROM / CCI (2017a).

Ainda sobre a sala Museu Jurídico Assis Chateaubriand, chama a atenção o estado de conservação de algumas estantes e a proximidade entre os módulos do mobiliário.

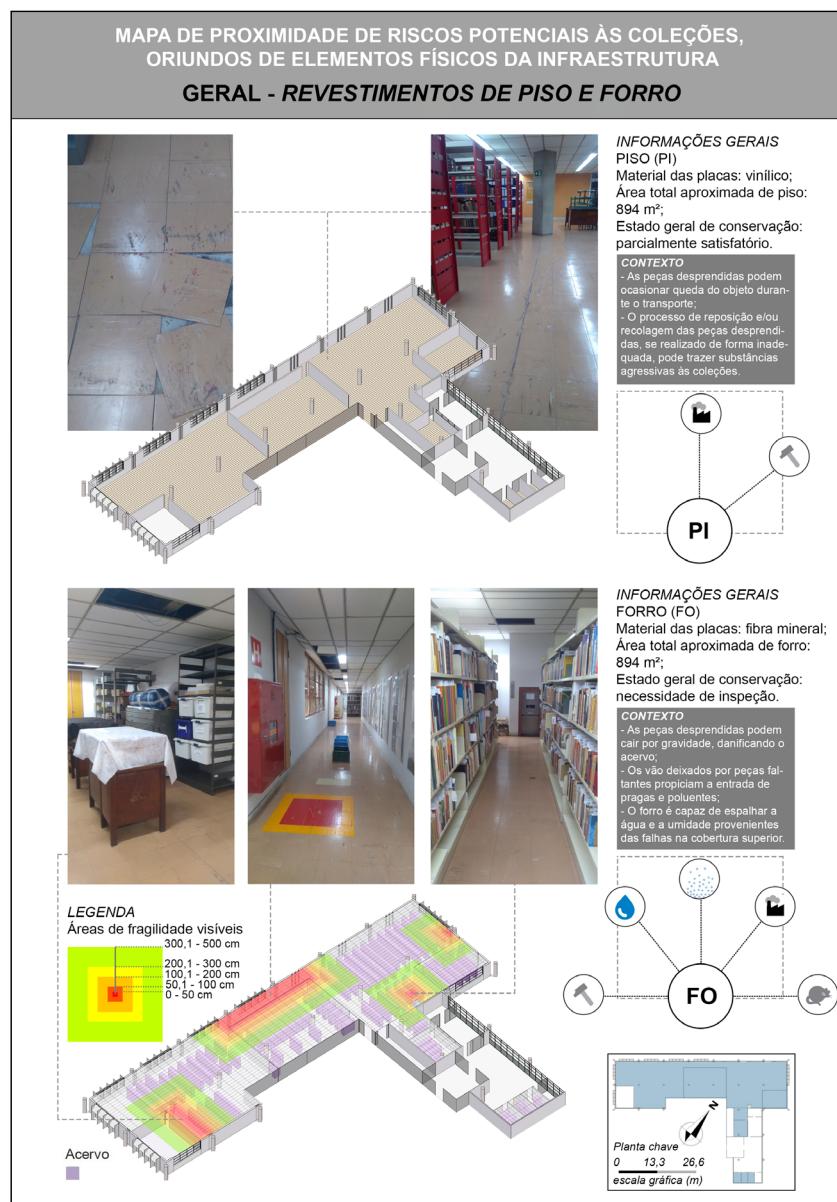
Além disso, há também o mapa Geral (Figura 20), direcionado aos revestimentos de piso e forro, já que as manifestações de perigo às coleções relacionadas a esses elementos são difusas no estudo de caso.

Figura 20 – Mapa geral para revestimentos de piso e forro. Legenda: PI (piso); FO (forro). Fonte: Elaborada pelo autor (2020); ilustrações dos ícones dos agentes de deterioração retiradas de ICCROM/CCI (2017a).

que provocam tal movimento se dividem em dois grupos: (1) falta de salas de apoio; e (2) presença de zonas de perigo para as coleções. O primeiro caso reúne uma metragem quadrada insuficiente da atual sala que comporta o Laboratório de Restauração e Conservação, ausência de compartimento de almoxarifado e ausência de sala de arquivo administrativo da própria Divisão. Toda essa carência de espaço é compensada em área destinada a acervo. O segundo, por sua vez, é caracterizado basicamente por locais de infiltração de água ao longo da cobertura (Figura 20), dos quais as estantes têm que ser afastadas.
