Benavides C., Antonio  
Las cresterías mayas  
Estudios de cultura maya, vol. LVII, 2021, pp. 31-54  
UNAM, Instituto de Investigaciones Filológicas

# Las cresterías mayas

## *Maya Roofcombs*

ANTONIO BENAVIDES C.

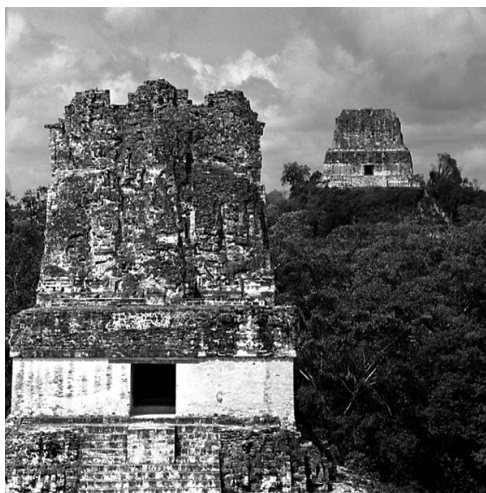
Figura 1. Tikal, Templos II y IV, al fondo (Según Beatriz de la Fuente, 1970: lám. 9).

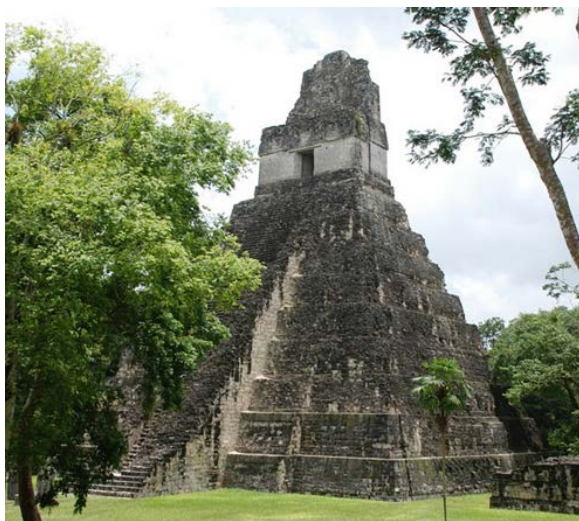
Figura 2. Tikal, Templo 1 (Fotografía de Antonio Benavides C.).

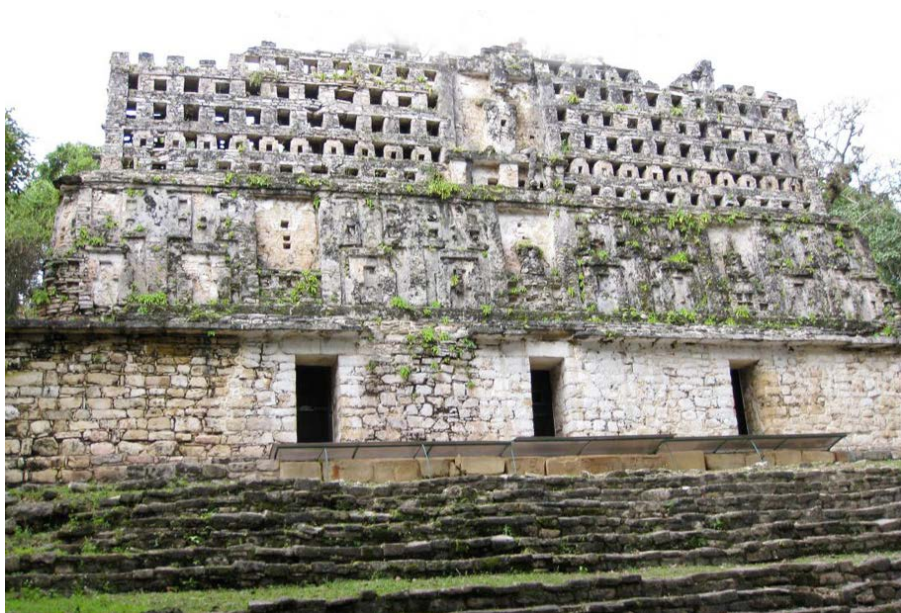
Figura 3. Edificio 33 de Yaxchilán, Chiapas  
(Fotografía de Akira Kaneko).

Después, en la cuenca del río Usumacinta se erigieron gráciles muros calados, como en la Estructura 33 de Yaxchilán (García Moll, 2003: 198-216) (Figuras 3 y 4) o en la Estructura O-13 de Piedras Negras (Scherer, 2015: 182). A unos 100 km al noroeste, algo similar se hizo en los Templos del Sol y de la Cruz de Palenque (Marquina, 1964: 640-643; Garza, Bernal y Cuevas, 2012: láms. 14 y 16). En estos últimos casos la solución más común fue levantar dos muros a los que se abrieron varias oquedades o caladuras como parte de un diseño simbólico-decorativo. Sobre dichos muros se aplicaron motivos estucados y policromados con imágenes de gobernantes y su parafernalia. Los varios ejemplos de cresterías caladas palencanas han llevado a considerarlas como las más “ligeras, aéreas u osadas” del mundo maya.

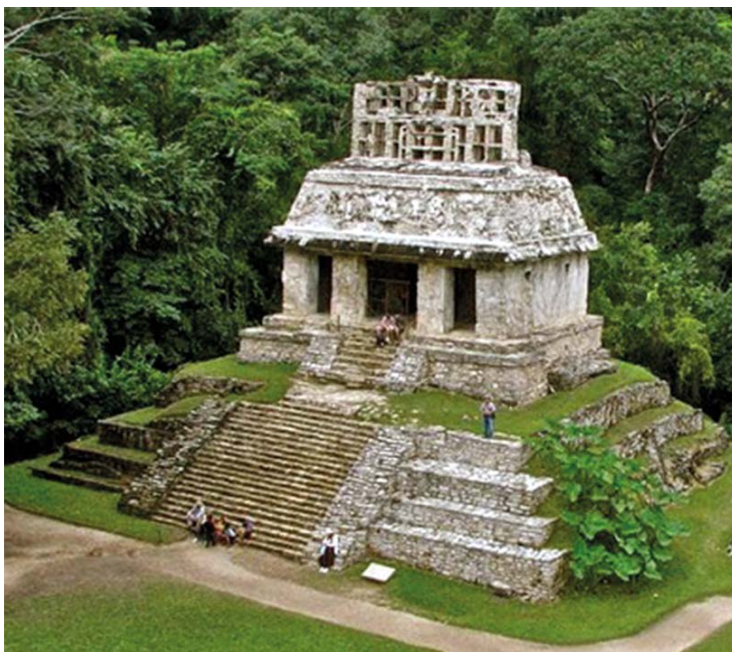
Figura 5. Palenque, crestería del Templo del Sol (Fotografía de Antonio Benavides C.).

tuvieron motivos de estuco modelado y policromado. Gracias a su tesón y fino registro, por ejemplo, Greene analizó las imágenes que Alfred Maudslay logró en 1890 con grandes negativos de cristal y, trabajando en el Templo del Sol, durante varias temporadas, documentó minuciosamente los vestigios existentes. Así pudo elaborar una detallada reconstrucción de la crestería, en donde se aprecia un gran mascarón del Monstruo de la Tierra, de cuya frente hendida surge la figura sedente de un gobernante. Éste sostiene una barra de mando con cabezas serpentinatas en ambos extremos. Cuatro figuras de dioses flanquean a los elementos anteriores y toda la escena es enmarcada por los bordes de la crestería, en donde aparecen cartuchos rectangulares con símbolos celestes (la vía láctea, Venus, el Sol, la Luna, etc.). Predominan los colores azul y rojo, pero también hay elementos anaranjados y ocre (Figuras 5 y 6).

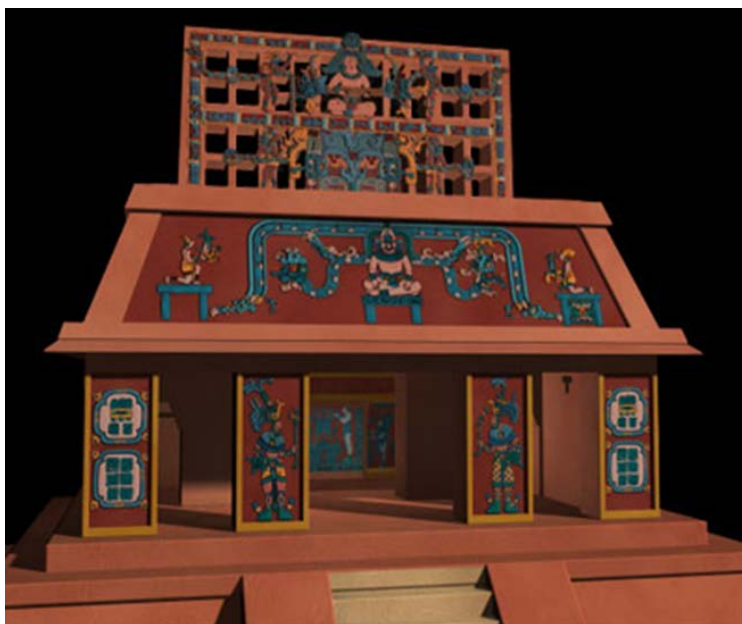
Figura 6. Reconstrucción del Templo del Sol, por Merle Greene (1979).

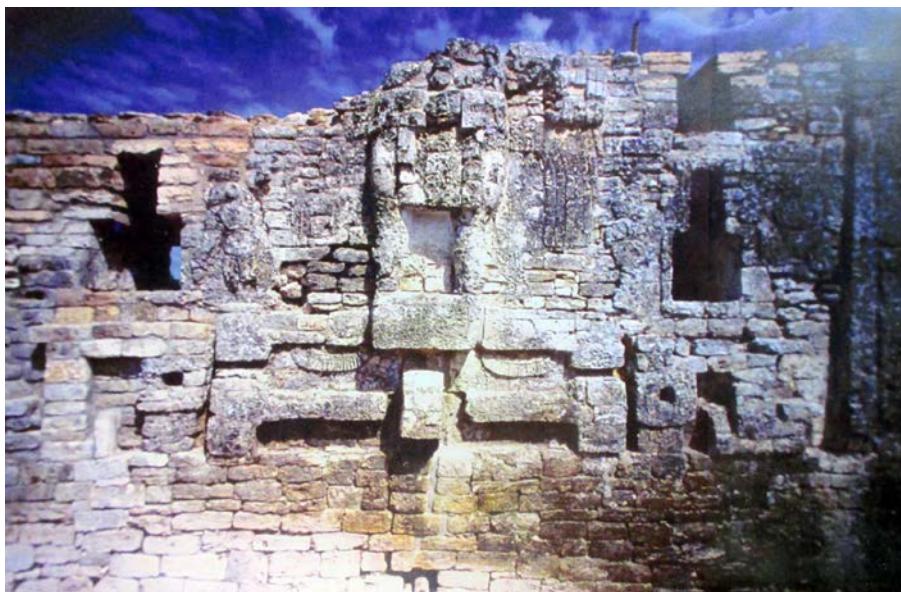
Figura 8. Detalle de la crestería de Okolhuitz, Campeche  
(Fotografía de Nicholas Hellmuth).

En la región de Río Bec también encontramos cresterías. Las mejor conservadas se hallan en Okolhuitz, Chicanná y Río Bec B. En el caso de Okolhuitz, ubicado a unos 10 km al sureste de Xpuhil, existe una crestería con calados en forma del signo *ik* (una letra T, pero aquí invertida), a ambos lados del motivo central. En este caso los constructores diseñaron un gran mascarón antropomorfo del Monstruo de la Tierra como base de un individuo representado de pie y provisto de la indumentaria y los elementos correspondientes a un funcionario de alto rango (Ruppert y Denison, 1943; Benavides, 2004) (Figuras 7 y 8).

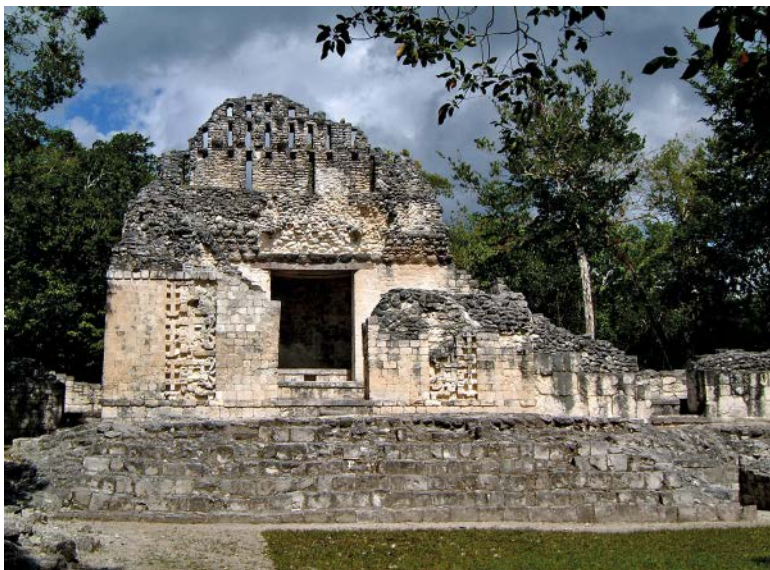
Figura 9. Estructura VI de Chicanná (Fotografía de Antonio Benavides C.).

Más al norte, en la Estructura VI de Chicanná se observa un muro con delgadas caladuras verticales separadas casi cada metro. Encima de ello el muro continúa, pero en él las caladuras se hallan más cercanas entre sí y todavía arriba hay una segunda hilada de calados, pero de menor longitud. La Estructura XX de Chicanná es de mayor volumen (tiene dos niveles) y aparentemente su crestería fue como la del edificio previo, pero sólo se ha conservado la parte inferior del muro (Figuras 9 y 10).

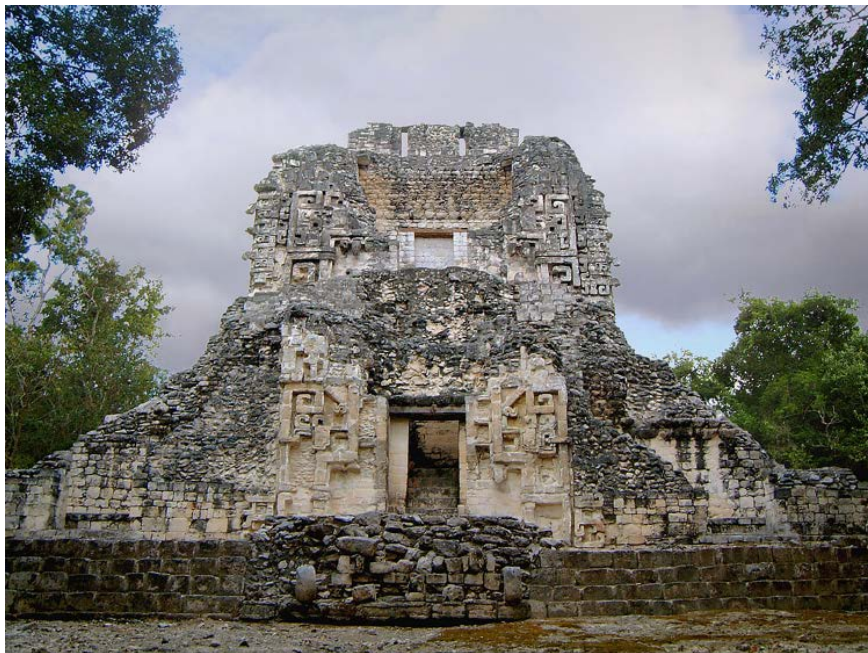
Figura 10. Estructura XX de Chicanná (Fotografía de Antonio Benavides C.).

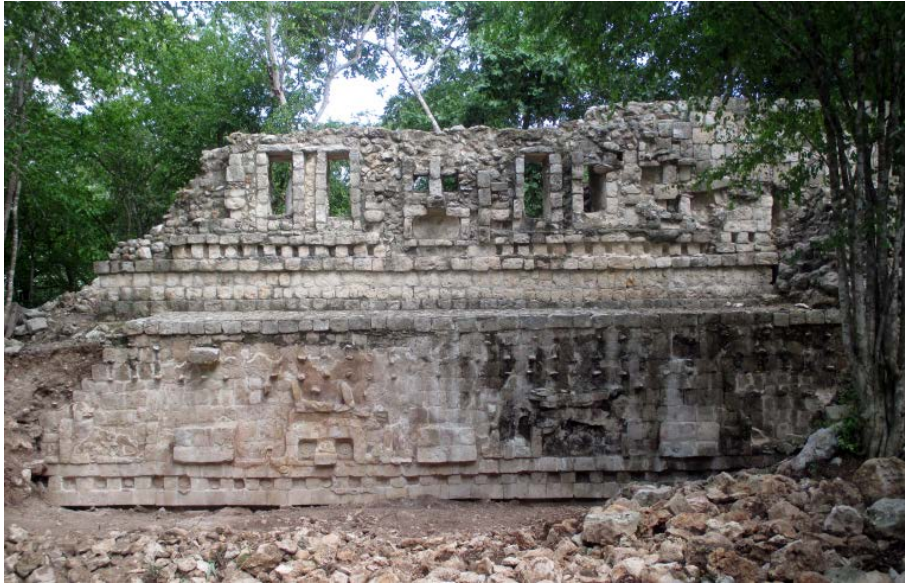
Figura 14. Crestería del Edificio 1 de Kankí (Fotografía de Antonio Benavides C.).

En otro sector septentrional de Campeche, a unos 50 km al norte de Edzná, encontramos un interesante ejemplo de crestería propia de la arquitectura Puuc temprana: el caso del Edificio 1 de Kankí, en el municipio de Tenabo. El centro de

la representación es ocupado por un mascarón de prominente nariz. Sus ojos son dos vanos y la boca fue lograda en estuco, material que también formó diversos relieves en el costado oriental de la crestería. A cada lado del rostro fantástico hay otras dos caladuras, ahora dispuestas en sentido vertical y que brindan mayor luz a la composición (Figuras 14 y 15).

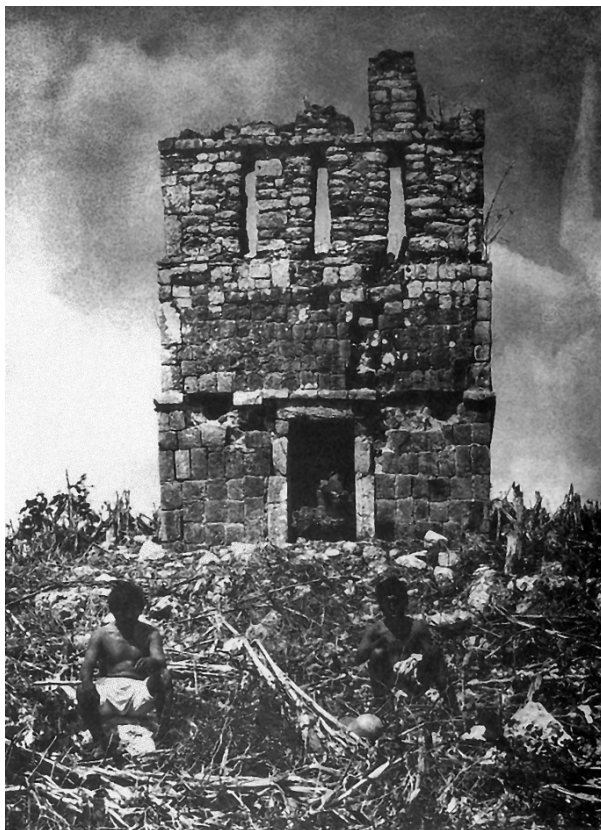
Figura 16. Edificio principal de Chunyaxnic, Campeche (Según Maler, 1997).

De menores dimensiones, pero también como ejemplo de una crestería maya, lo encontramos en Chunyaxnic, próximo al poblado del mismo nombre, en el sector norte de Campeche y al oriente de Nohalal. Corona la Estructura 1, ubicada casi en la cúspide de una colina de poco menos de 30 m de altura. La parte superior de la fachada es una crestería calada que se conservó a una altura máxima de 2.10 m. El muro tiene un grosor de 50 cm y cuando menos tuvo dos niveles. El inferior tiene tres caladuras verticales rematadas por una moldura sencilla y en el segundo nivel tuvo cuatro vanos rectangulares (Figuras 16 y 17). El sistema constructivo general, la pequeña moldura quebrada que se aprecia sobre el vano de entrada y el uso de lajillas para revestir la crestería confirman la pertenencia a la fase Puuc Temprano. Otro elemento indicativo de la temporalidad es el uso de varios sillares para conformar las jambas del acceso. Los intradoses de la bóveda están formados por diferente número de hiladas de recubrimiento y describen curvas irregulares (Benavides y Novelo, 2007). La primera persona en reportar Chunyaxnic fue también Teobert Maler (1997: 59, láms. 30 y 31).

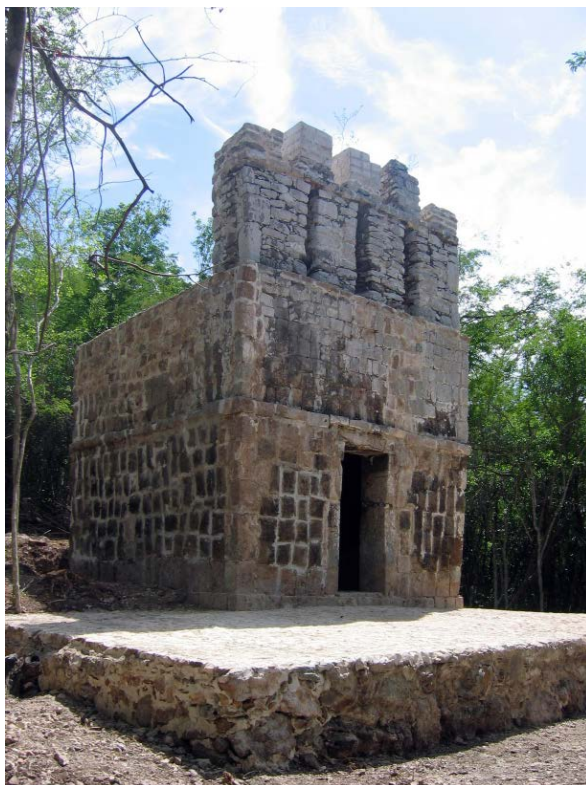
Figura 17. Edificio principal de Chunyaxnic tras su consolidación  
(Fotografía de Antonio Benavides C.).

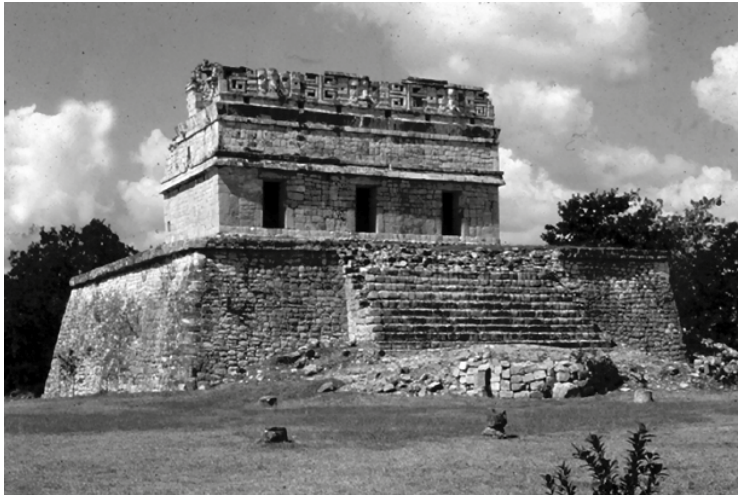
Figura 18. Chichén Itzá, La Casa Colorada (Fotografía de Antonio Benavides C.).

Para el periodo Clásico Terminal (*ca.* 1000 d.C.), encontramos otros ejemplos de remates superiores en la llamada Casa Roja o Chichanchob de Chichén Itzá. En ese edificio una crestería recorre el eje central de la azotea, pero además cuenta con otro muro calado encima de la fachada (Figura 18). A su vez, el inmueble

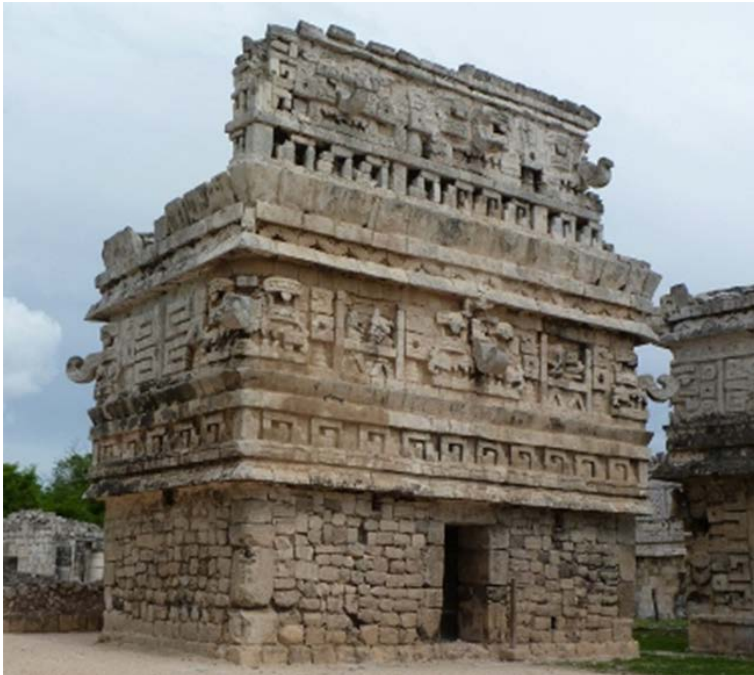
Figura 19. Chichén Itzá, La Iglesia (Fotografía de Antonio Benavides C.).

conocido como La Iglesia también luce una crestería erigida sobre el muro de la portada principal (Figura 19).

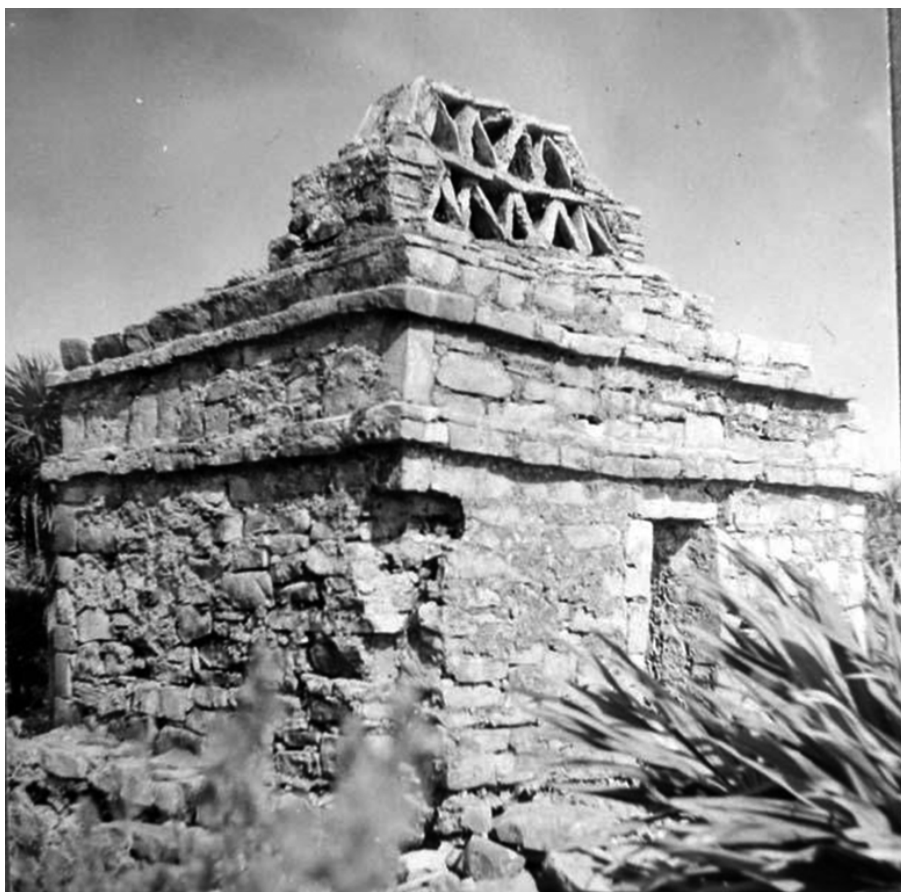
Figura 20. Estructura 59 de Tulum, según el registro de Lothrop (1924).

Al finalizar el periodo Clásico la arquitectura monumental continuó edificándose en algunos asentamientos, pero desconocemos si se erigieron cresterías. Entre los pocos casos registrados se encuentran algunos edificios de Tulum, en cuyas azoteas se levantó una serie de lajas. El primer reporte de esas cresterías posclásicas se debe a Samuel K. Lothrop, quien estuvo allá en los años de 1920. En la Estructura 59, a poca distancia al norte del recinto amurallado, se registró un aposento de mampostería en cuyo techo se colocó un remate de poco menos de 2 metros de altura. Esa crestería mostraba nueve caladuras triangulares en un primer nivel y otras siete similares en el siguiente nivel. Los calados estaban soportados por muretes laterales (Lothrop, 1924: 118, fig. 112) (Figura 20).
