Vulnerabilidad por erosión fluvial en dos corregimientos del Bajo Sinú

Vulnerability due to river erosion in two counties of Lower Sinú

Revista Luna Azul núm. 55 149 169
2022

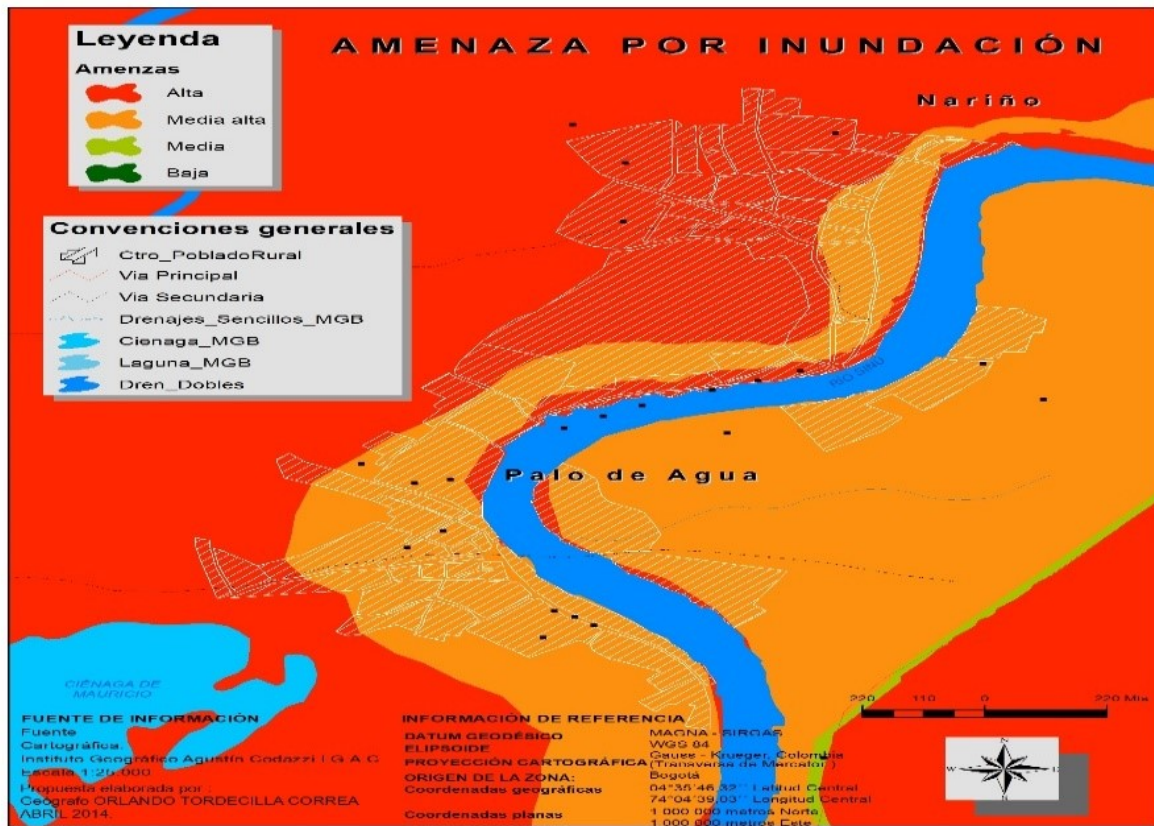
Figura 3

En cuanto a los elementos de estudio utilizados para este tipo de amenazas, se empleó la geomorfología, puntualmente las unidades de origen aluvial y fluvial-lacustre tomando como referente la zonificación efectuada por la Corporación Autónoma Regional de los Valles del Sinú y del San Jorge —CVS— y Universidad EAFIT (2012) a escala 1:25.000 bajo criterios geomorfológicos. La amenaza de inundación persistente en esta región es alta, indicando que estas áreas permanecen inundadas o presentan una alta y media-alta temporalidad de inundación, caracterizadas por episodios extraordinarios de inundación que varían en los niveles de altura, siendo menores para las zonas de amenaza media-alta (CVS, Universidad del Sinú - UNISINÚ, 2012) (Figura 3).

Amenaza por inundación en los corregimientos de Palo de Agua y Nariño
Fuente: temática (CVS y EAFIT, 2012). Diseño cartográfico: los autores, 2016.

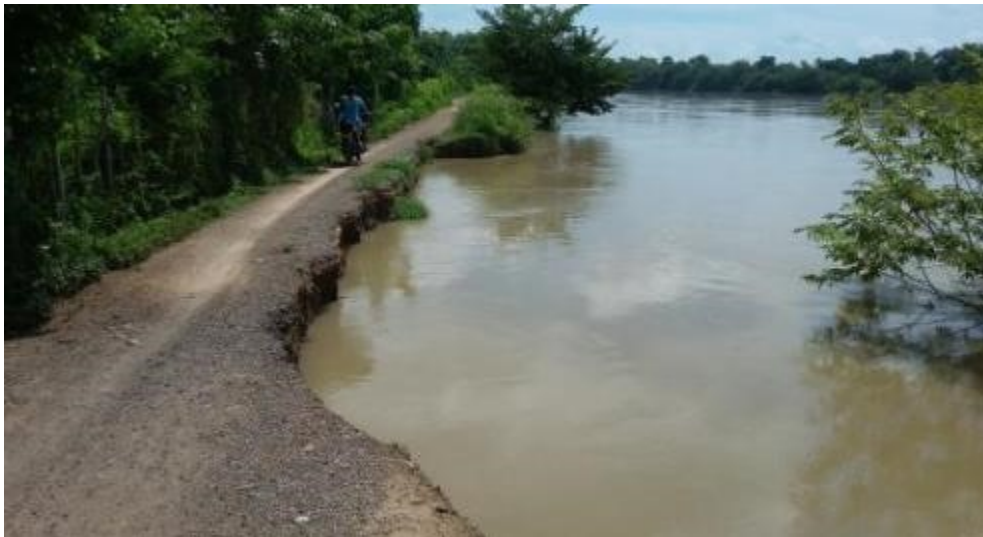
Figura 4

Durante el período de estudio comprendido entre 2016 y 2019, se observaron cambios significativos en las condiciones de los puntos críticos en comparación con los datos recopilados en 2014. Además, la labor de campo reveló la aparición de un nuevo punto crítico en el corregimiento de Palo de Agua. Según los residentes de la zona, este punto crítico se ha generado por el transitar de vehículos pesados por el carreteable, señalando un origen antropogénico (Figura 4). Se señala también en las figuras 5 y 6 otros puntos críticos en Nariño y Palo de Agua.

Formación de punto crítico poblado de Palo de Agua

un estado de equilibrio. Este proceso se debe a la energía potencial, gravitatoria y cinética del agua (García, 2012). En la zona de estudio, se ha observado un significativo incremento en los procesos erosivos fluviales, lo cual ha llevado a la formación de taludes verticales y al debilitamiento de las orillas del río debido a la erosión lateral de las riberas. Además, se han registrado casos de ruptura de diques, infiltración, rebose y represamientos en las áreas afectadas (Núñez, 2011) como se observa en las figuras 5 y 6. Es relevante resaltar la evidente degradación de las infraestructuras de control de inundaciones, lo cual incide directamente en el incremento de las inundaciones y en la aceleración de los procesos erosivos. Estas circunstancias se ven agravadas por las precarias condiciones de infraestructura y socioeconómicas de las comunidades establecidas en las áreas estudiadas, generando una sinergia negativa que fomenta la aparición de situaciones vulnerables relacionadas con la erosión fluvial (Tabla 3 y Figura 4).

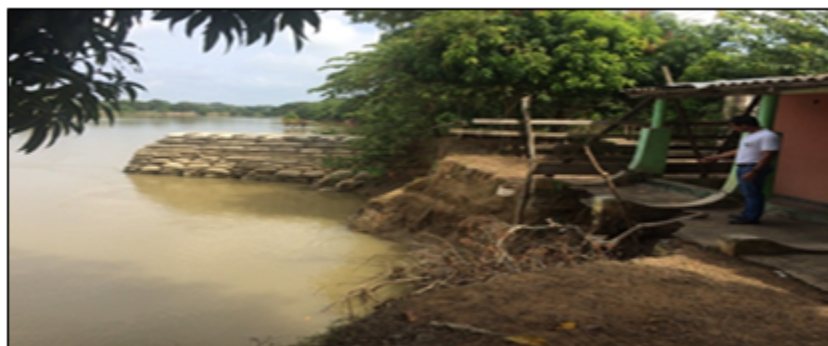
Figura 5

Formación de punto crítico Boca de los Doria Nariño

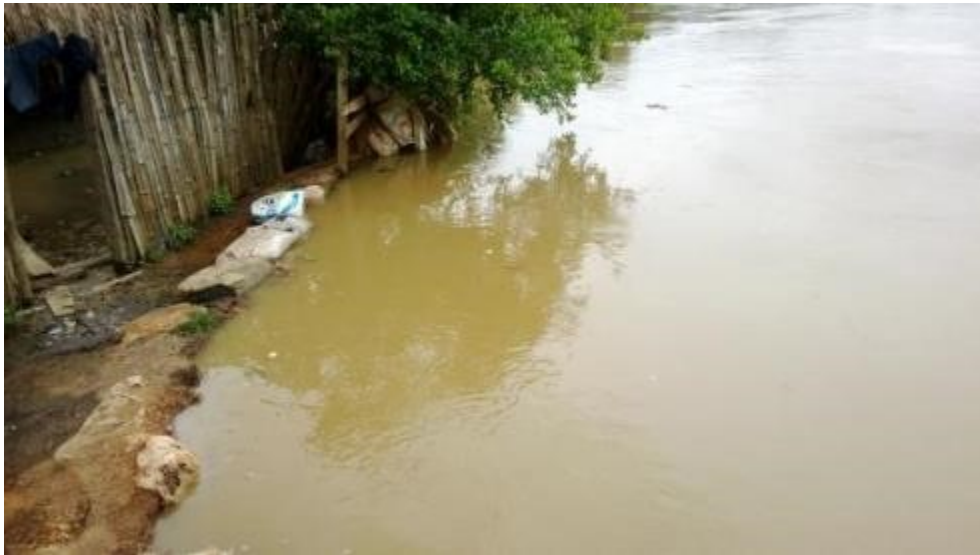
Figura 6

Formación de punto crítico Boca de Nicolasa zona 2 Palo de Agua

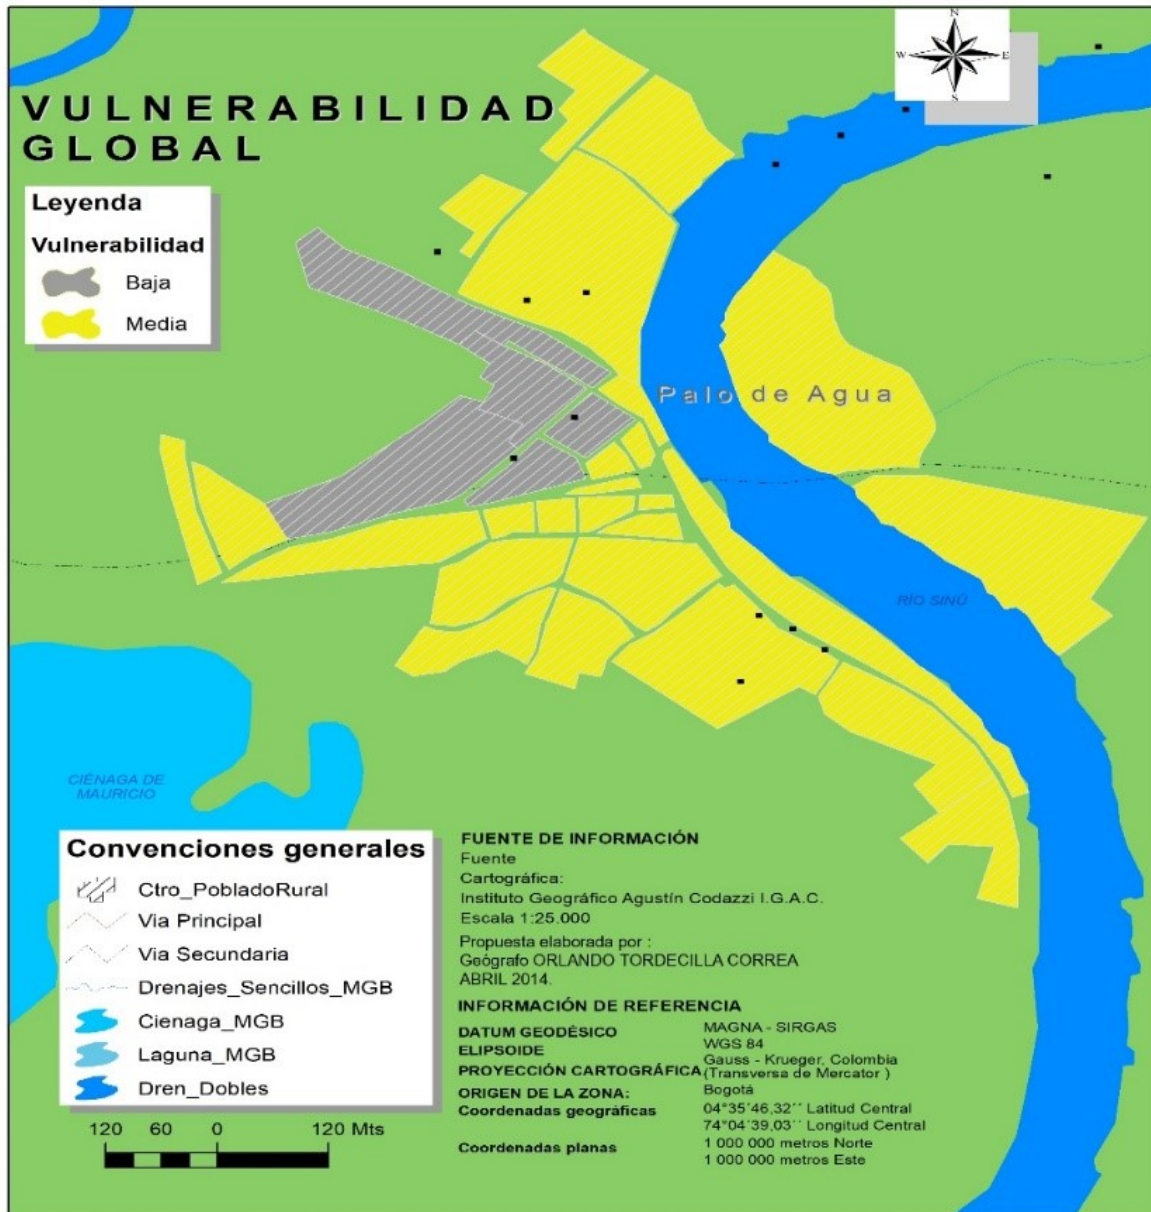
Figura 7
 Vulnerabilidad total centro poblado Palo de Agua
 Fuente: los autores, 2016.

Palo de Agua destaca por tener la menor incidencia de vulnerabilidad total, abarcando únicamente el 16% del casco urbano corregimental. Los habitantes que residen en esta área muestran condiciones superiores en comparación con los demás residentes del corregimiento. Se observan mejoras en las infraestructuras de las casas, en los ingresos económicos y en la estabilidad laboral, además de una participación activa en la comunidad y las organizaciones locales.

Por otro lado, la categoría de vulnerabilidad total media es la segunda más prevalente en la zona corregimental de Palo de Agua, ocupando el 84% del área urbana. Esta situación se debe principalmente a la vulnerabilidad económica y la baja capacidad de ingresos que experimenta el poblado en mención. Estas condiciones están asociadas a las escasas oportunidades laborales y a la infraestructura insuficiente para enfrentar ciertas amenazas (Figura 7).

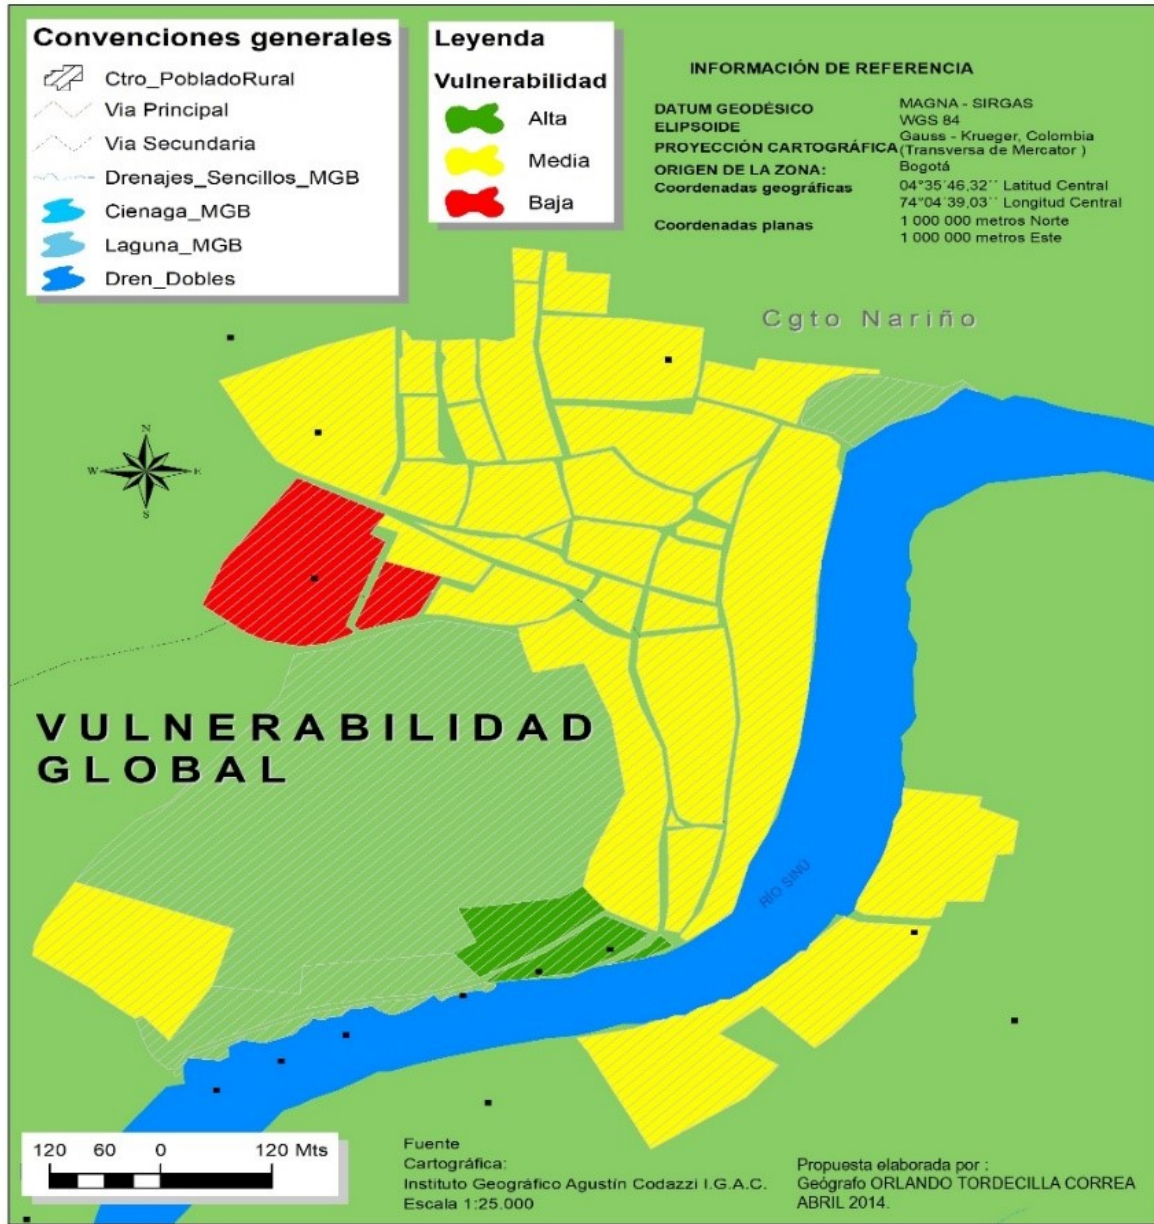
Figura 8
Vulnerabilidad total centro poblado Nariño
Fuente: los autores, 2016.

La vulnerabilidad total de la jurisdicción de Nariño se encuentra dividida en tres categorías: alta, media y baja, además de esto se evidencian zonas (lotes vacíos) donde no se encuentran elementos expuestos, por tanto, a estos no se les realiza la evaluación. La vulnerabilidad total baja se presenta en la zona noroccidente del corregimiento de Nariño teniendo incidencia en el 5% de los predios, es decir, se evidenciaron buenas condiciones en las infraestructuras, así como en los materiales constructivos; igualmente, la población asentada en esta área presenta ingresos económicos cercanos a \$880.000, alrededor de 1 Salario Mínimo Mensual Legal Vigente (SMMLV).

La vulnerabilidad total media es la categoría que presenta mayor predominancia en el centro poblado de Nariño, ocupando el 78% de los predios del área urbana. La población que exhibe estas condiciones mantiene un equilibrio aparente entre las condiciones evaluadas. La vulnerabilidad alta está presente en los predios localizados en la zona sur del centro poblado del corregimiento, específicamente en los predios colindantes con el río Sinú, a esta categoría pertenecen el 7% de los predios del centro poblado. Estos escenarios se caracterizan por presentar sistemas constructivos frágiles, ingresos económicos bajos e inestables, así como una limitada o nula relación con los grupos de organizaciones existentes (Figura 8).

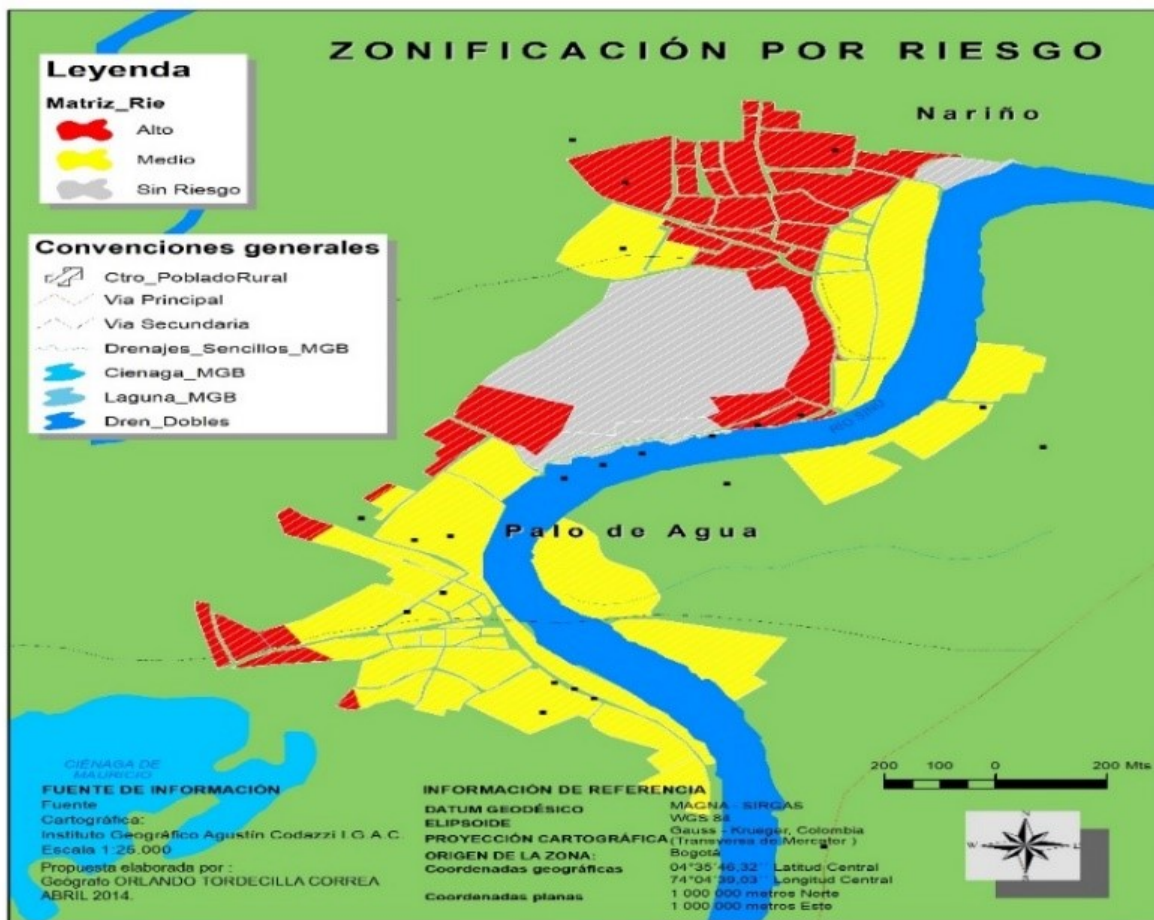
Figura 9

Se realizó un análisis cualitativo utilizando una matriz de doble entrada que relaciona amenazas y vulnerabilidad, junto con la aplicación de un modelo cartográfico (Anexo 1) para determinar las condiciones de riesgo en el área de estudio. En el corregimiento de Palo de Agua se identificaron dos categorías de riesgo: medio y alto. Se observó que el centro poblado se encuentra principalmente en áreas con una amenaza de nivel medio-alto, y en estas mismas zonas se

En el caso del corregimiento de Nariño también sería posible definir dos zonas de riesgo: alto y medio. El riesgo medio se localizaría hacia ambos márgenes del río Sinú hasta donde se encuentra definida la vulnerabilidad y la amenaza media alta hacia el occidente en límites del centro poblado. Por otro lado, el riesgo alto se encontraría definido sobre las zonas que presentan condiciones de amenaza alta y vulnerabilidad media, el cual correspondería a la franja centro del corregimiento de Nariño (Figura 9).

Zonificación por riesgo en los corregimientos de Palo de Agua y Nariño

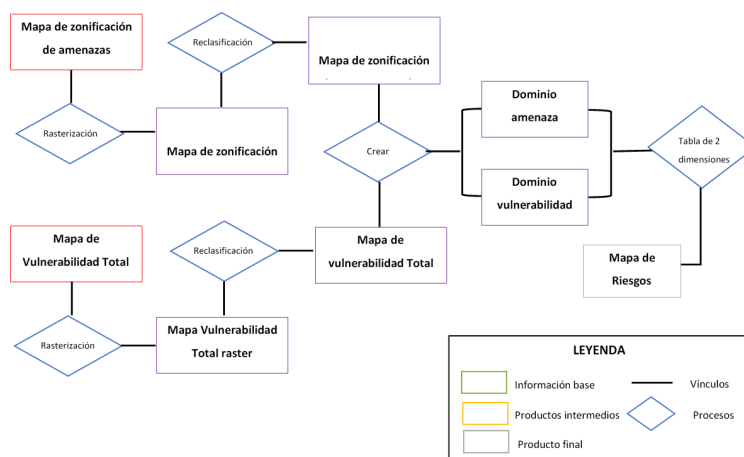
Anexo 1.

Diagrama del modelo cartográfico para la zonificación por riesgos
