El edificio de renta como tipología arquitectónica: Bogotá, barrio Las Nieves, 1935-1949*

Garzón C., Johan A.

Dearq, núm. 25, 2019

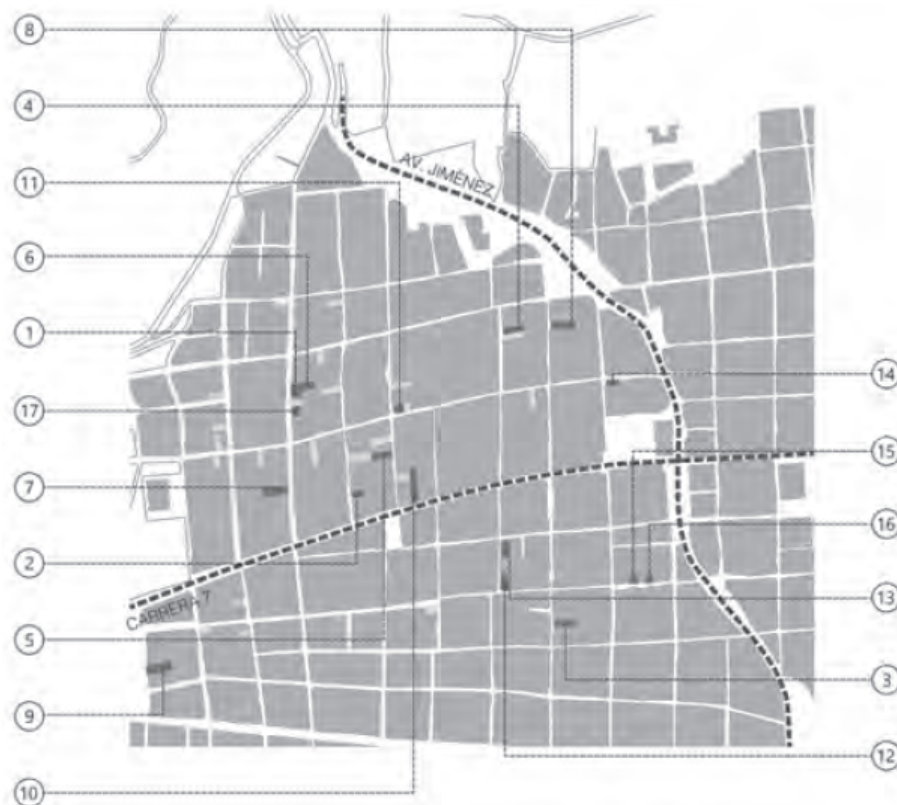
Figura 1

Localización de 44 edificios de renta identificados y 17 analizados. Fuente: elaboración propia sobre aerofotografía del Instituto Geográfico Agustín Codazzi (IGAC), 1948.

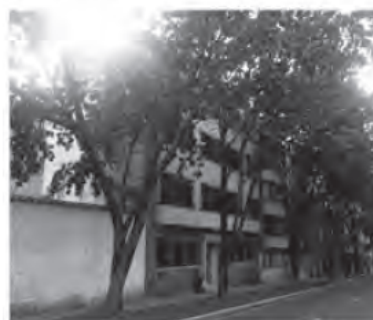
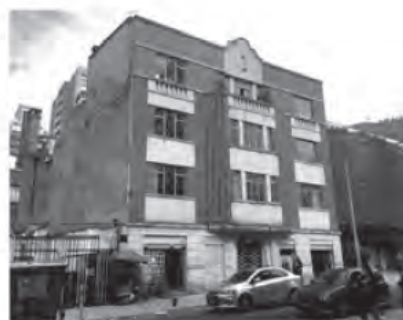
Figura 4

Primer piso (Planta baja)

Segundo piso (Piso tipo)

Matriz tipológica de clasificación, grupo 1.
elaboración propia.

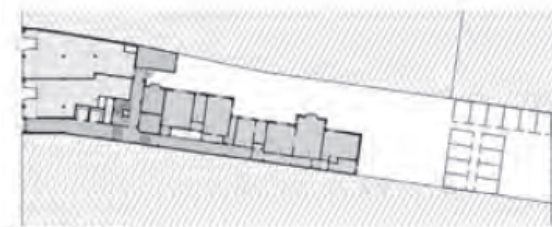
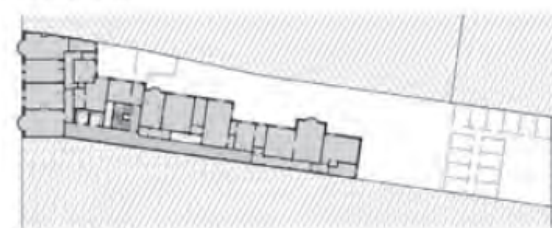
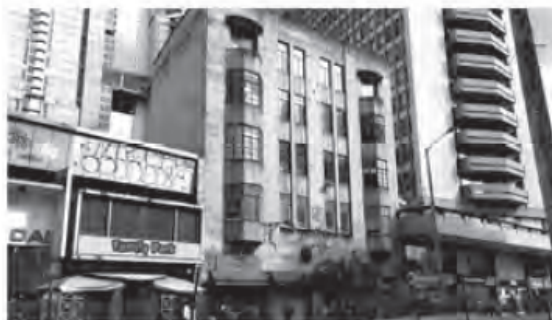
Figura 6

10 EDIFICIO MANUELA AMADOR

Primer piso (Planta tipo)

Segundo piso (Planta tipo)

Para los predios de esta proporción se produjo otra alternativa (figs. 5 y 6): un patio central de forma alargada en torno al cual se disponían las unidades de vivienda, como el caso del edificio Olympia (fig. 5), diseñado por los arquitectos chilenos Casanovas y Mannheim, en 1935. En predios de frente reducido era posible adaptar esta tipología suprimiendo uno de los costados de la edificación, a efectos de producir una ocupación en forma de U, como en el edificio para Manuela Amador (fig. 6), diseñado por los hermanos Herrera Carrizosa, en 1941, en el que, pese a no conformarse el espacio central, se ocupó el predio de forma perimetral.

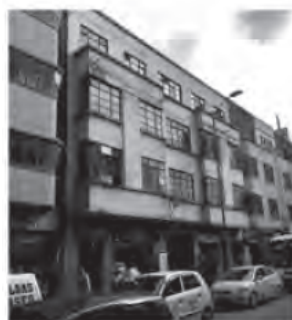
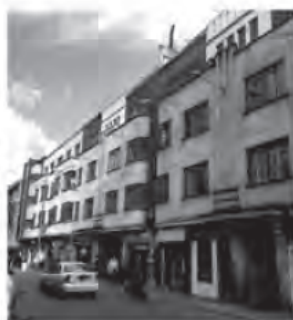
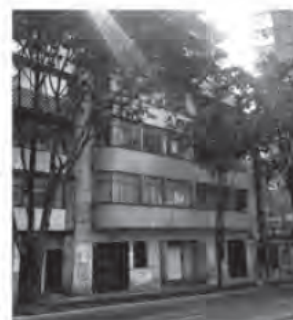
Figura 9

Punto fijo central, doble cruja y acceso central, y ubicación de varios vacíos hacia el centro y fondo del predio.

15 EDIFICIO ARANGO SANIN
Carrera 9 N 16-70
Ospina y cia y Montoya Valenzuela
1940

16 EDIFICIO ENRIQUE TORO
Carrera 9 N 15-44
Manuel M. Franco M.
1942

17 EDIFICIO SAN NICOLAS
Calle 22 N 4-75
1946

En el último grupo (fig. 9), compuesto por predios de menores dimensiones, no se identificaron estrategias comunes de manera tan clara como en los dos anteriores. No obstante, era recurrente la ubicación central del punto fijo que, junto con el acceso y el corredor de circulación, definían un eje de simetría que permitía ubicar una unidad a cada lado a manera de doble crujía. Los vacíos generalmente aparecían de forma y proporción similar a la del predio; sin embargo, no es posible inscribir su forma de operar dentro de una única lógica.
