Evaluación de daños en pavimento flexible usando fotogrametría terrestre y redes neuronales

TecnoLógicas, vol. 24, núm. 50, 2021

Damage Evaluation in Flexible Pavement Using Terrestrial Photogrammetry and Neural Networks

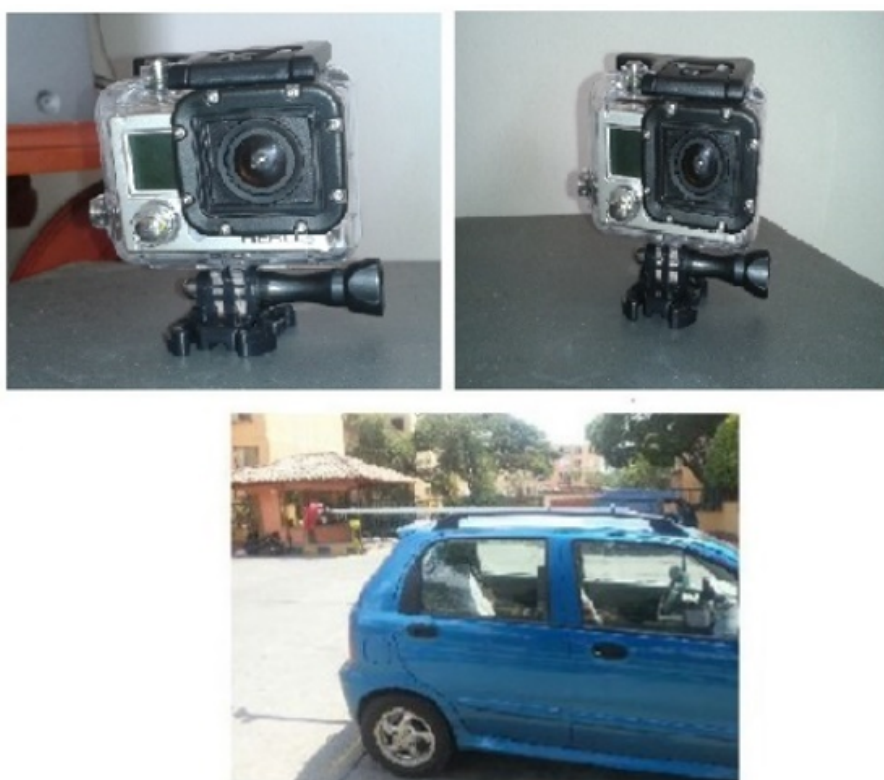
FIGURA 2.
Montaje experimental
Fuente: elaboración propia.

Se desarrolla un montaje experimental que permite recolectar información de forma semiautomática, similar a lo realizado por [12] que utiliza un vehículo al cual le adapta cámaras. El montaje consta de un vehículo, una cámara digital GoPro de 11 Megapíxeles, un celular Samsung S3 y una estructura de soporte para la Figura 2.

Para la recolección de la información se capturan imágenes de 2624 x 2880 píxeles a velocidades entre 25 y 30 km/h, en diferentes horas del día (11am- 1 pm y 3-5pm). Entre estas imágenes se escogen las 365 capturadas a una velocidad de 25 km entre 3-5 pm debido a que con estas condiciones de captura se obtienen imágenes con menor efecto de borrosidad y sombras. Las 365 imágenes seleccionadas se etiquetan manualmente y se obtienen 228 con el deterioro de tipo grieta longitudinal, 122 del deterioro piel de cocodrilo y 15 del deterioro de tipo bache. Se descartan las imágenes identificadas como defectuosas por cambios repentinos en las condiciones de captura. El dataset seleccionado consta de 30 imágenes con el deterioro grieta longitudinal, 84 con piel de cocodrilo y 15 con baches. A partir de este se conforma un dataset de entrenamiento balanceado con 10 imágenes de cada tipo de deterioro y un dataset de validación con 10 imágenes para los tipos de deterioro grieta longitudinal y piel de cocodrilo y 5 para baches, (ver Tabla 1).

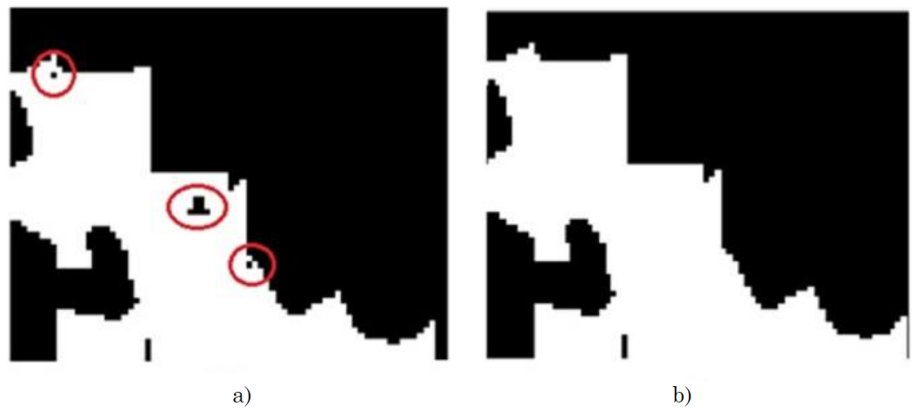
FIGURA 5.
a) Sección de la grieta posterior a la transformada de Beamlet y b) sección después de relleno de espacios vacíos
Fuente: elaboración propia.

Se rellenan los espacios que quedan vacíos después de la umbralización (ver Figura 5), y se esqueletizan los bordes con el fin de detectar el eje medio del borde. Sin embargo, al realizar esta operación morfológica, se generan una serie de ramificaciones no deseadas en el eje del borde que deben ser eliminadas para dejar solamente el deterioro [24].
