Territorios, núm. 50, e13, 2024, Enero-Junio

# Envolventes patrimoniales y percepción ciudadana. Una aproximación al caso del Centro Histórico de Cuenca (Ecuador)

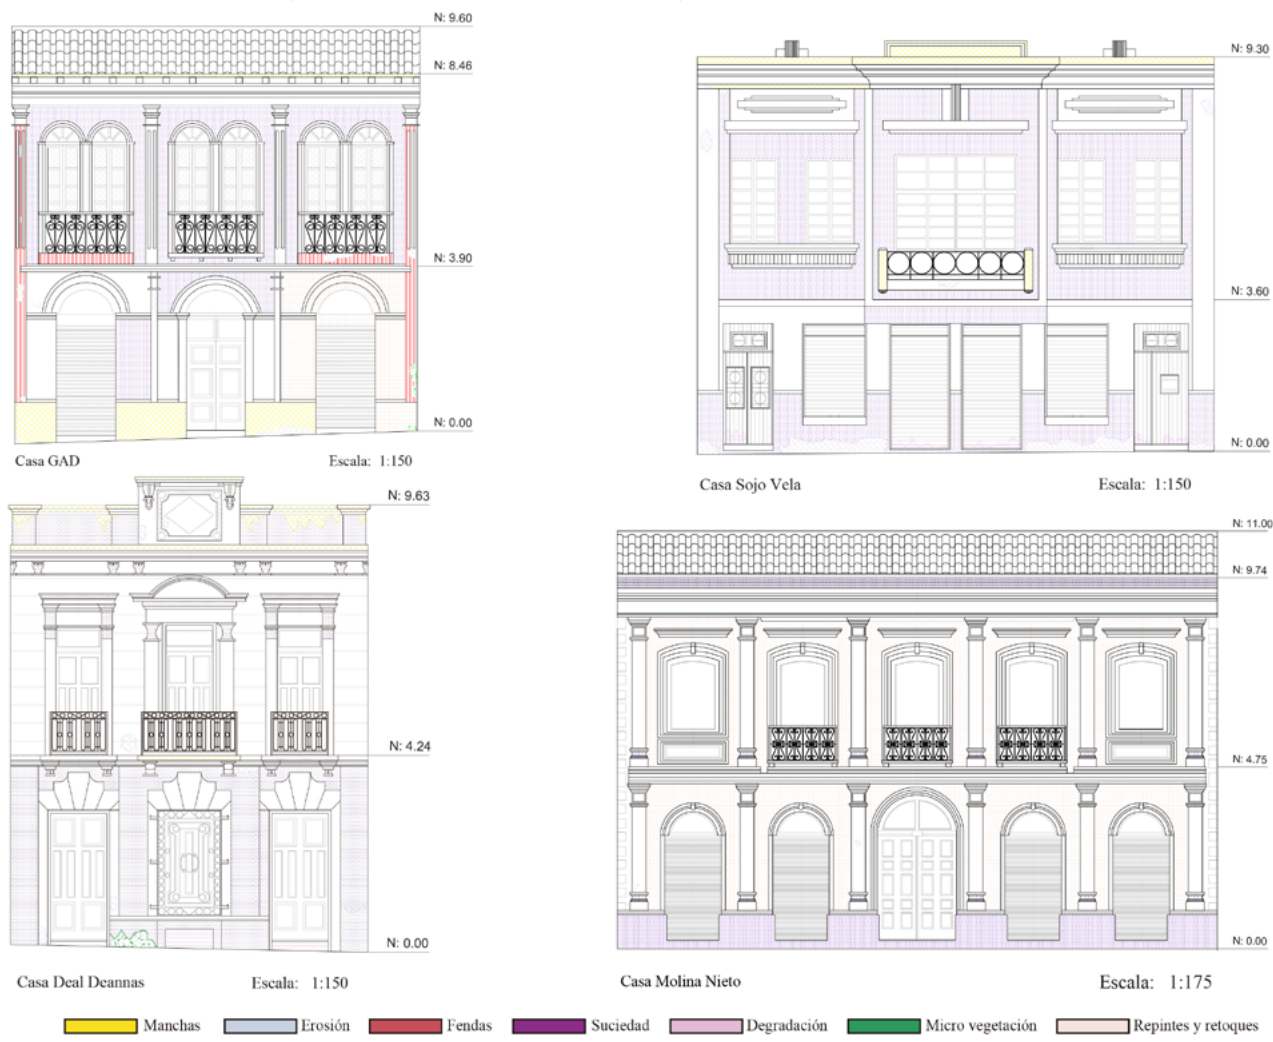
**Figura 4. Fachadas y lesiones patológicas de los puntos de control**

- Según la ficha arquitectónica, los materiales con más afecciones por área son: 1) A15, que sufre deterioro debido a la contaminación ambiental y la precipitación, y 2) A6 y A9,

deteriorados por la precipitación y la radiación solar. El resto de materiales identificados también presentan afecciones en extensiones significativamente menores (figuras 4 y 6).

es CGC14\_CGAD, el cual se ubica en nivel moderado (36,35), tal como los 3 casos restantes, aunque con variación entre 6,5 y 9,5 puntos (figura 4). Los materiales más afectados A6 (46,67), A9 (38,50), A5 (29,68) y A8 (28,08) se mantienen en nivel moderado; el resto de materiales desciende ligeramente, y en contados casos llegan al irrelevante. Además, los factores climáticos registran la mayor incidencia en tiempo e intensidad, expresándose de igual manera las afecciones de los materiales por cada punto de control en la figura 9, en concordancia con la matriz de importancia (figuras 4 y 8).
