Carreño-Collatupa, Raúl
Marcas de cantería en la iglesia Matriz de Moquegua, Perú
Anales del Instituto de Investigaciones Estéticas, vol. XLIII, núm. 118, 2021, pp. 155-181
Universidad Nacional Autónoma de México, Instituto de Investigaciones Estéticas

Marcas de cantería en la iglesia Matriz de Moquegua, Perú

Masons' Marks in the Matriz Church of Moquegua, Peru

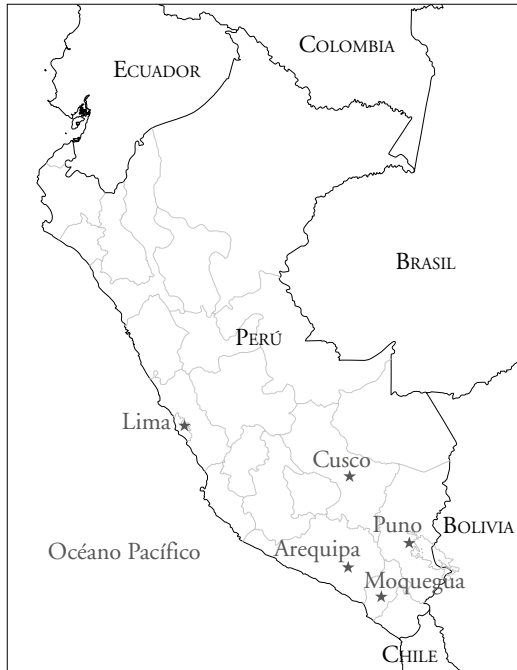
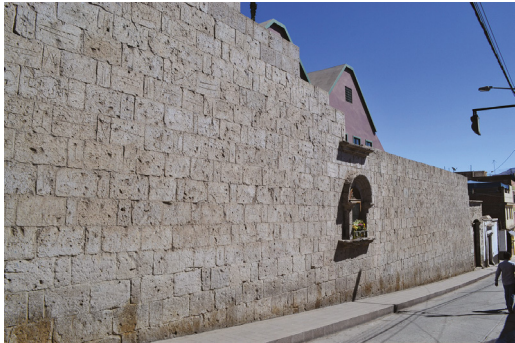
1. Ubicación y muros supervivientes de la iglesia Matriz de Moquegua que dan a la plaza de Armas (arriba) y la calle Tacna (abajo). Fotos del autor. Mapa dibujado por Citlali Coronel.

La iglesia tenía 56.43 metros de largo y 25.50 metros de ancho, constaba de tres naves con cubierta de bóveda de cañón o de medio punto, una típica cúpula en el crucero y una serie de capillas laterales.¹³ El 28 de diciembre de 1972 las ruinas se declararon Monumento Histórico; esto no impidió que el municipio lo usara como cochera hasta finales del siglo XX. Los sismos de 1948 y del 23 de junio de 2001 debilitaron aún más los restos. Hoy sólo quedan en pie el lienzo mural principal con el pórtico central de acceso que da a la plaza de Armas y el muro que asoma a la calle Tacna.

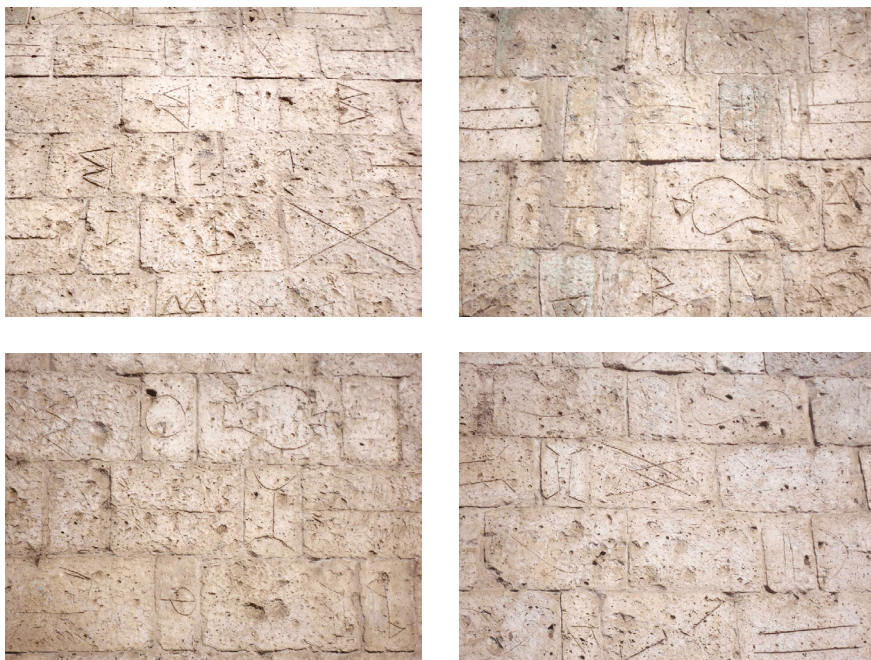
2. Ejemplos de marcas de cantero de la iglesia Matriz. Fotos del autor.

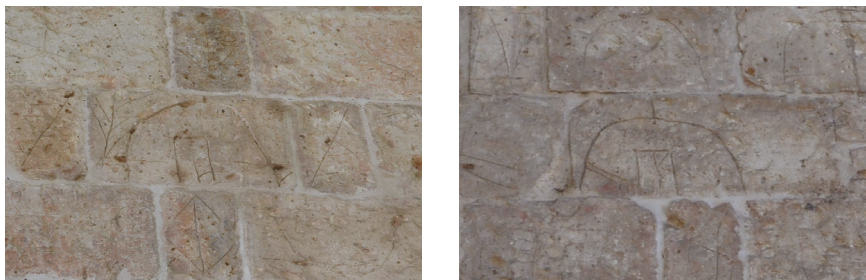
7. Grabados representando casas. Fotos del autor.

La primera impresión es que todas son marcas de cantería; sin embargo, hay ciertos indicios que conducen a dudar de tal condición en al menos los tipos 70 y 71, las dos casas en forma de domo y las tres figuras que corresponden a camélidos o, eventualmente, a equinos. Con relación a las casas (fig. 7), a

su individualidad, se suma la relativa complejidad de la composición gráfica, ambas con puertas de doble hoja, la 70a con una planta al costado, mientras que la 70b tiene un ornamento lateral de dos líneas paralelas en ángulo, detalles que las harían impropias para servir como marcas de cantería.

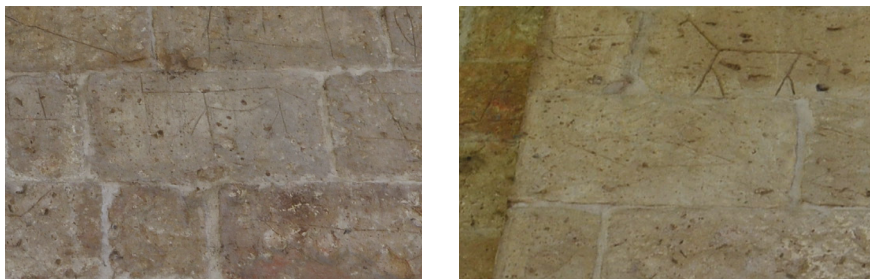
8. Dos de los tres posibles litgrabados zoomorfos (probablemente camélidos andinos). Fotos del autor.

En cuanto a los mamíferos (fig. 8), el primero de ellos (71a) está en postura de caminata. El segundo espécimen (71b), que muestra un animal en posición estática, plantea dudas por la línea vertical que se proyecta desde su lomo, lo que podría hacer pensar en un bosquejo de jinete. El tercero (71c), también

andante, resulta más extraño por su larguísimo cuello y por una línea curva convexa que representaría un vientre (¿hembra preñada?), cuenta, además, con una línea punteada a manera de rienda colgante del cuello. Es difícil precisar si son camélidos o equinos. Aunque estos indicios no resultan definitivos, por sus largos cuellos y cortas caudas podrían ser camélidos; por el “jinete” y la rienda, caballos. Otra característica es que fueron delineados con reglas, tal como lo prueba la rectitud de las líneas, a diferencia de la gran mayoría de marcas hechas a mano alzada.
