Martínez Serra, Juan Carlos; Jácome Terán, William  
Refuncionalización de edificaciones históricas en las áreas centrales de La Habana y Quito  
Arquitectura y Urbanismo, vol. XXXIX, núm. 3, 2018, pp. 92-99  
Instituto Superior Politécnico José Antonio Echeverría

## Refuncionalización de edificaciones históricas en las áreas centrales de La Habana y Quito

### Refunctionalization of Historic Buildings in the Central Areas of Havana and Quito

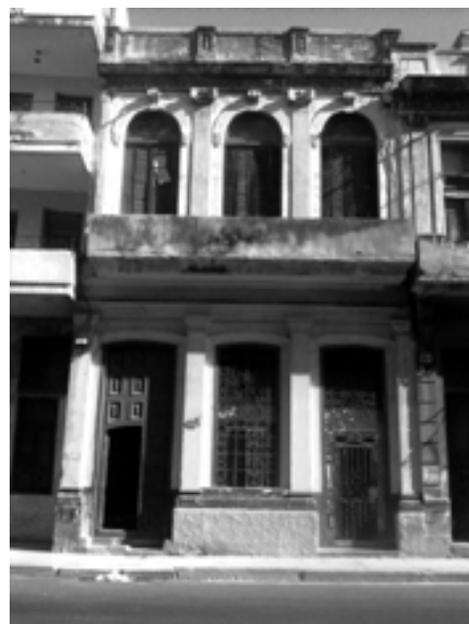
Figura 2. Fachada edificio San Lázaro 115 al momento de realizar el proyecto. Fuente: autores, 2014.

La refuncionalización de las obras (Figura 2) (Figura 3), destinadas desde sus inicios a residencia, se realizaron en el año 2014, para transformar el edificio ubicado en San Lázaro 115 en un hostel, y el de San Lázaro 319 en un restaurante. Aunque estas se encontraban en estado técnico constructivo malo, se respetó la materia como soporte de las propiedades intrínsecas de los inmuebles.

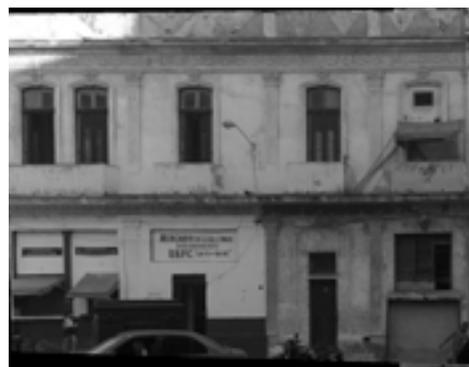
Figura 3. Fachada edificio San Lázaro 319 al momento de realizar el proyecto de refuncionalización. Fuente: autores, 2014.

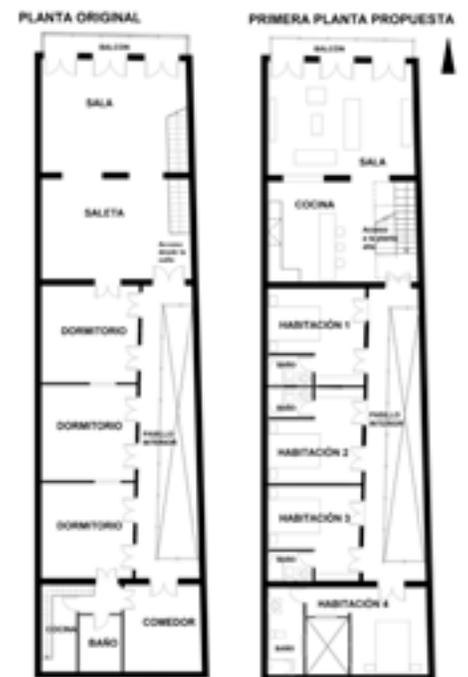
Figura 4. Planta original y primera planta propuesta del inmueble San Lázaro 115. Fuente: autores.

Los proyectos contemplan la reorganización funcional y espacial de los edificios [Figura 4], no obstante se conservaron la tipología y el estilo original de las edificaciones [9]. Esta experiencia difiere de múltiples intervenciones ejecutadas anteriormente, donde los clientes sin autorización legal, produjeron acciones constructivas que no contribuyen a la conservación de los inmuebles.

La intervención de mayor envergadura desde el punto de vista constructivo se realizó en San Lázaro 115, al construir nuevas cubiertas en la primera y segunda crujías<sup>5</sup> con la utilización de un sistema constructivo similar al original. La alternativa de aprovechar las áreas de las azoteas en las crujías mencionadas, así como añadir elementos contemporáneos con el uso de nuevos materiales, no fue posible debido a las exigencias de las regulaciones urbanísticas del territorio [10].

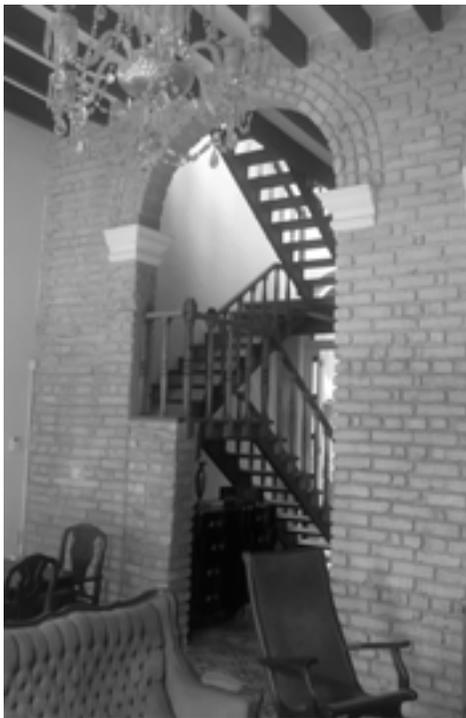
Figura 5. Escalera de acceso a la azotea construida con madera reciclada. Fuente: autores 2017.

Con la madera extraída del despiece de las cubiertas, se construyó una escalera de acceso a la ampliación en la azotea [Figura 5], ubicada en una posición apropiada para mejorar el acceso a las habitaciones, sin tener que reforzar la estructura del entresijo.

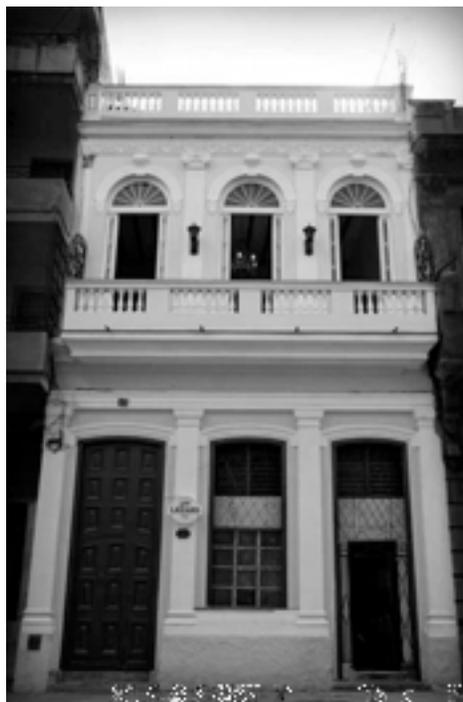
Figura 6. Fachada edificio San Lázaro 115 después de la refuncionalización. Fuente: autores, 2017.

A partir de la premisa de mantener el estilo original, es destacable el rescate de los ornamentos, (Figura 6) y la reconstrucción de las puertas y ventanas en la fachada principal. No se observa este enfoque en edificaciones intervenidas en la misma zona, sin el debido asesoramiento técnico, donde se han añadido nuevas decoraciones “kitsch” en las fachadas.

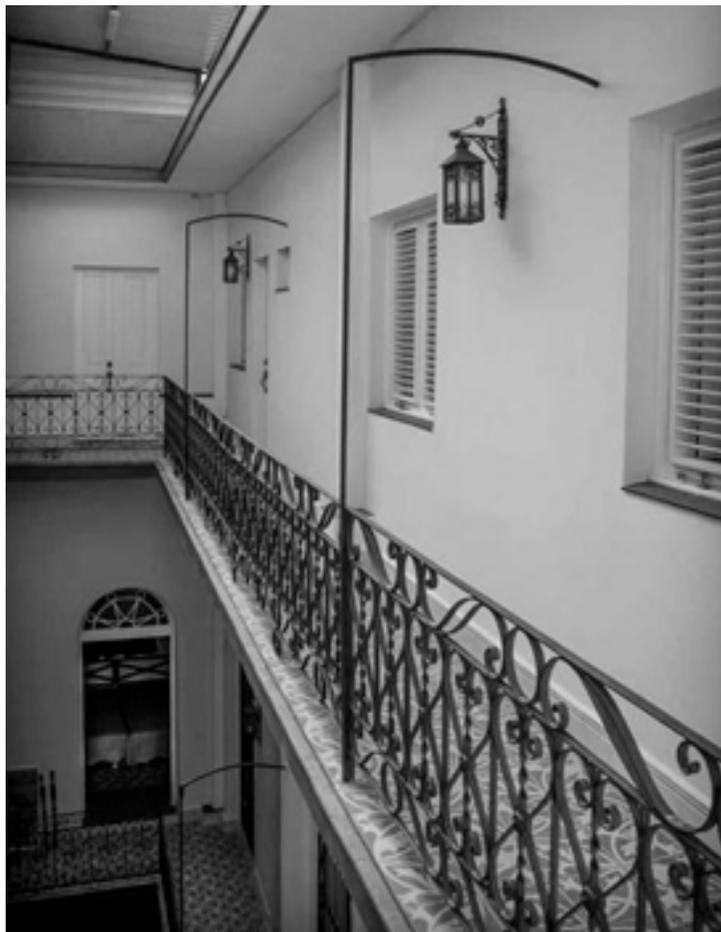
Figura 7. Patio y pasillos interiores como forma de articulación de la ampliación realizada en la azotea del edificio San Lázaro 115. Fuente: autores, 2017.

Particularmente interesante en San Lázaro 115, fue el logro de la continuidad de los pasillos que bordean el patio interior, manteniendo así la circulación hasta las habitaciones (Figura 7). Por otra parte, en San Lázaro 319 se rescataron las barandas del balcón corrido, con el propósito de lograr similitudes con las edificaciones contiguas (Figura 8 y Figura 9).

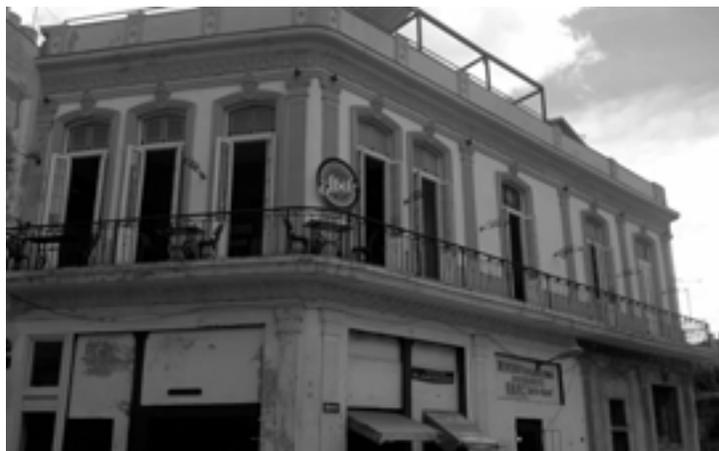
Figura 8. Edificio San Lázaro 319 después de la refuncionalización. Fuente: autores, 2017.

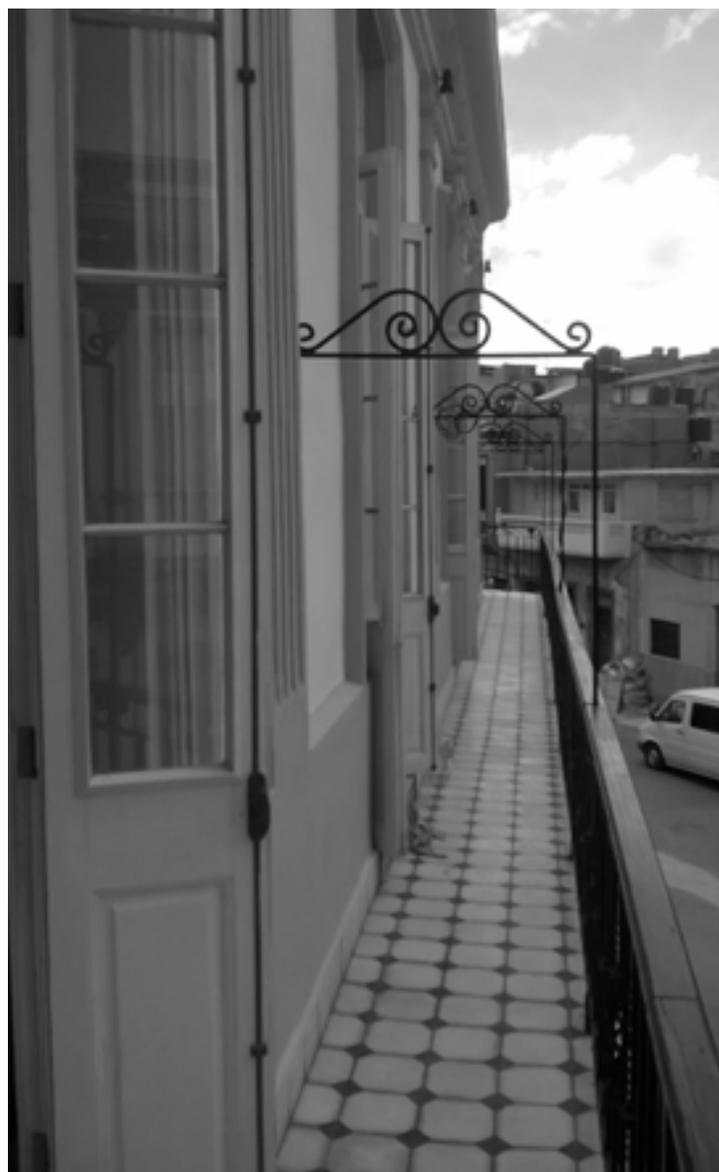
Figura 9. Rescate del balcón corrido en el edificio San Lázaro 319. Fuente: autores, 2017.

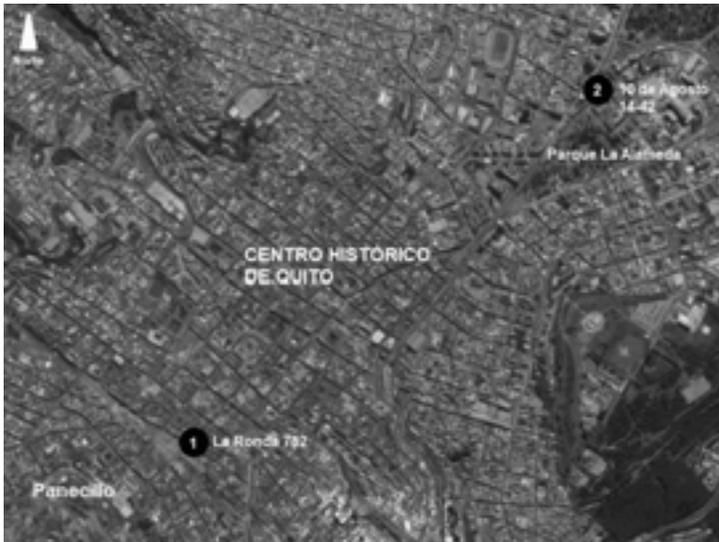
Figura 10. Ubicación de los inmuebles La Ronda 762 y 10 de agosto N 14-42 en la ciudad de Quito. Fuente: Elaborado por los autores

Los inmuebles que se presentan pertenecen al área central de la Ciudad de Quito, y se localizan en la Calle La Ronda con el número 762 del Centro Histórico, y en la Avenida 10 de Agosto N 14-42, en una de las vías principales de acceso al centro desde el norte (Figura 10).

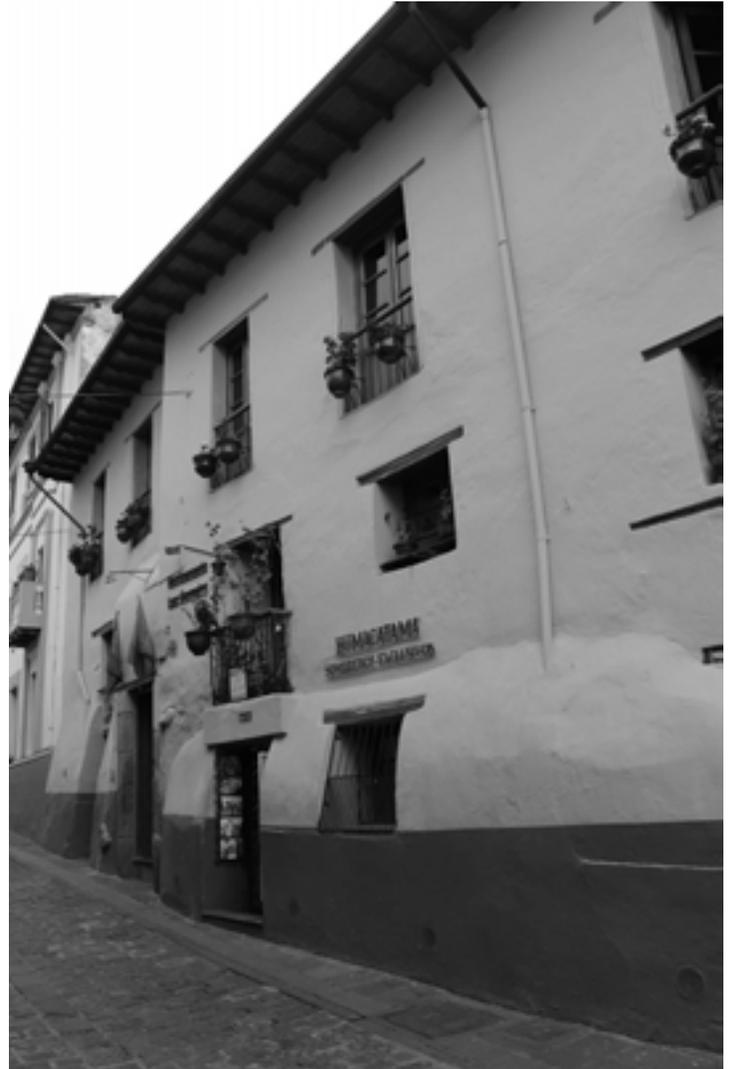
Figura 12. Edificación en la Avenida 10 de agosto N14-42. Fuente: autores, 2018.

La segunda edificación, construida aproximadamente en la década de 1940, de estilo arquitectónico ecléctico, cuenta con tres plantas y tres accesos independientes, y fue diseñada originalmente para vivienda, con comercio en la planta baja. La refuncionalización fue ejecutada en el año 2017, con el objetivo de transformar su función en almacén de venta al por mayor de artículos musicales. (Figura 12)

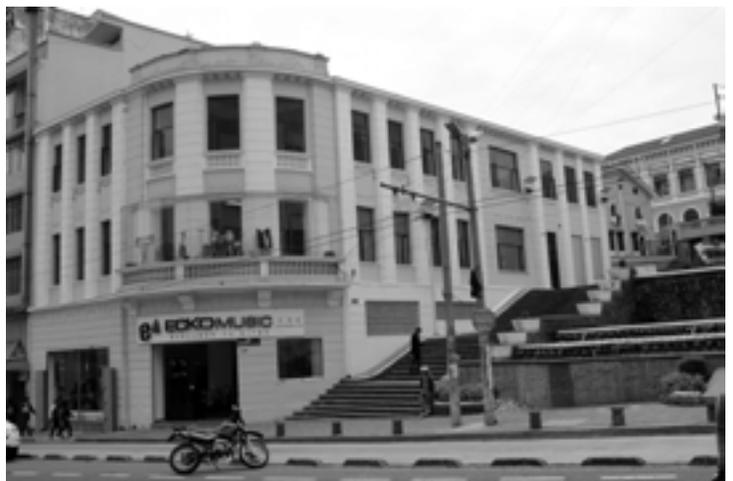
Figura 11. Fachada de la edificación La Ronda 762. Fuente: autores, 2018.

En el primer ejemplo (Figura 11), conocido como “Casa Panzona”, la refuncionalización se ejecutó en el año 1998. La edificación data de inicios del siglo XIX y su función original fue la de vivienda. A mediados del siglo XX, pasó a ser un hostel, y a finales del propio siglo, se convirtió en un restaurante.

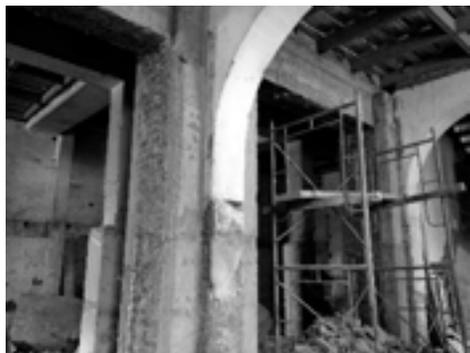
Figura 13. Reforzamiento estructural en el edificio de la Avenida 10 de agosto N 14-42. Fuente: autores, 2017

tales como entresijos y cubiertas de madera (Figura 13); la reorganización espacial (Figura 14); y la supresión de añadidos [12]. En relación con la postura asumida, se puede señalar que en el primer caso se incorporaron, además de nuevos materiales en la estructura y en los acabados, otros espacios multifuncionales, en correspondencia con el uso de suelo vigente, logrando así una mejor flexibilidad y adaptabilidad a futuras necesidades. En otras intervenciones realizadas en la zona, se observan actuaciones informales, ante los altos costos de inversión dentro de la coyuntura actual.

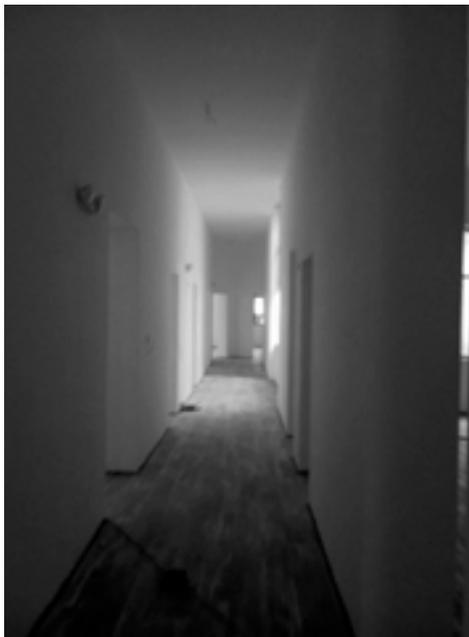
Figura 14. Restructuración del interior del edificio en la Avenida 10 de agosto N 14-42. Fuente: autores, 2017.

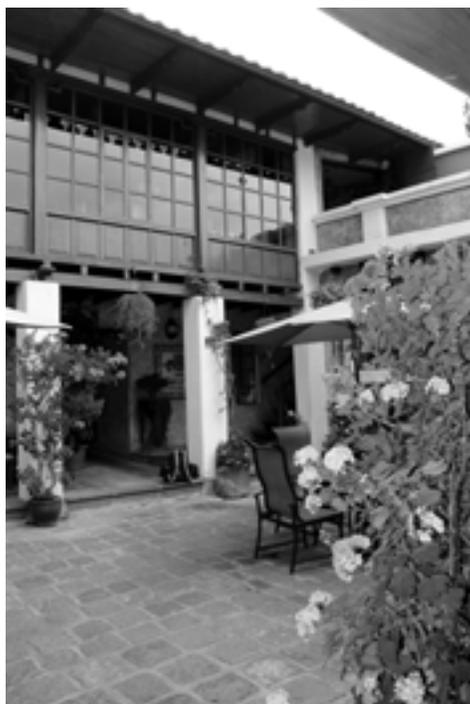
Figura 15. Vista del patio interior del edificio La Ronda 762. Fuente: autores, 2018.

En el inmueble de La Ronda no fue posible restituir las barandas de madera que se encontraban en los corredores del patio interior, no obstante se logró construir unas similares a las originales, utilizando otros materiales. También se acometió el reforzamiento estructural a partir de riostras y columnetas<sup>6</sup>, en paredes con deterioros por humedad y con grietas causadas por los movimientos telúricos en Quito.

Entre las alternativas valoradas se descartó la idea de abrir nuevamente el patio interior original del inmueble de la Avenida 10 de Agosto, para colocar vegetación y lograr una mejor ventilación cruzada e iluminación, debido al cambio de uso solicitado por el cliente, que requería aprovechar al máximo los espacios para el almacén, y generar apertura, continuidad y fluidez del espacio interior. Esta idea sí tuvo resultado positivo en la casa de La Ronda, donde se abrió su patio interior y se colocó vegetación en correspondencia a la temática desarrollada para el diseño interior del restaurante (Figura 15).
