Ochoa Ramírez, José Alberto; Guzmán Ramírez, Alejandro
Evaluación eco-estética del paisaje urbano. Caso de estudio: alamedas del Estado de Guanajuato
Arquitectura y Urbanismo, vol. XLII, núm. 3, 2021, Septiembre-Diciembre, pp. 35-45
Instituto Superior Politécnico José Antonio Echeverría

Evaluación eco-estética del paisaje urbano. Caso de estudio: alamedas del Estado de Guanajuato

José Alberto Ochoa Ramírez y Alejandro Guzmán Ramírez

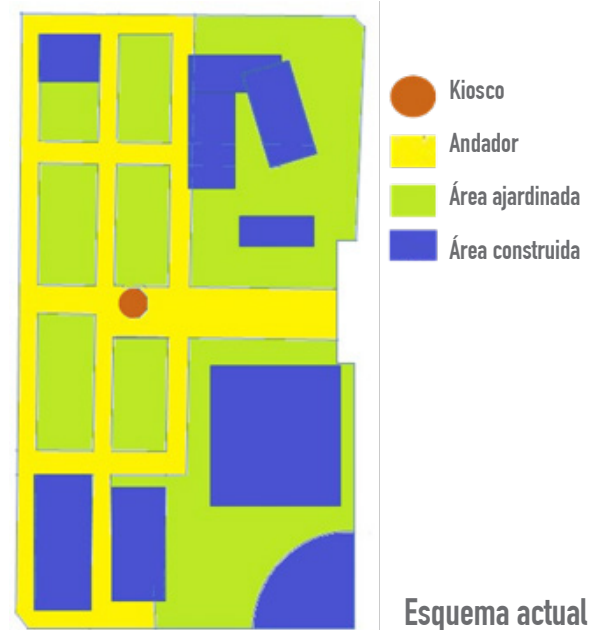
CASO 3: El Jardín del Cantador - Guanajuato, Guanajuato

La obra del Jardín del Cantador, considerada como alameda por Rionda (2010), inició en 1854 con la plantación de fresnos, agregándose en 1862 la fuente central, y en 1866, cuatro fuentes más. De forma irregular, aunque tendiente al rectángulo, estilísticamente tiene similitudes con el jardín barroco, con tres avenidas en su eje principal, una en el eje transversal (donde se sitúa el kiosco), y cuatro radiales hacia el centro.

Hallazgos: Este es uno de los pocos ejemplos en que no se aprecian invasiones a su plan original, a pesar de haberse suprimido un pequeño estanque de patos de forma organicista, que estuviera colocado en su parte sur.

Con base en el análisis y la evaluación realizadas, su grado de Integridad es ALTO y su grado de Alteración es MUY BAJO

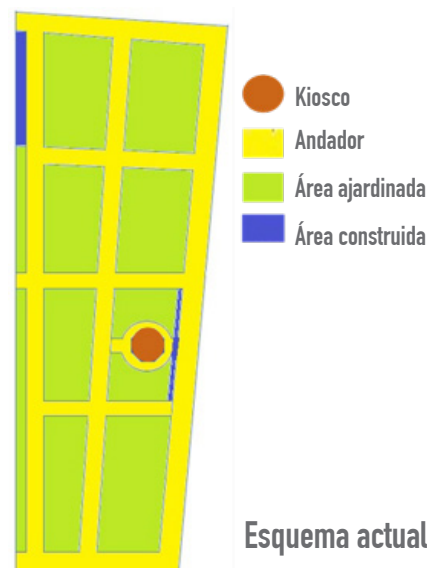
Hallazgos: Cuenta con invasiones en su parte este, a la que se le han agregado oficinas y baños públicos, aprovechando el desnivel entre la calle y la alameda; mientras que en el lado oeste, se han agregado juegos infantiles.

Con base en el análisis y la evaluación realizadas, su grado de Integridad es MEDIO y su grado de Alteración es BAJO.

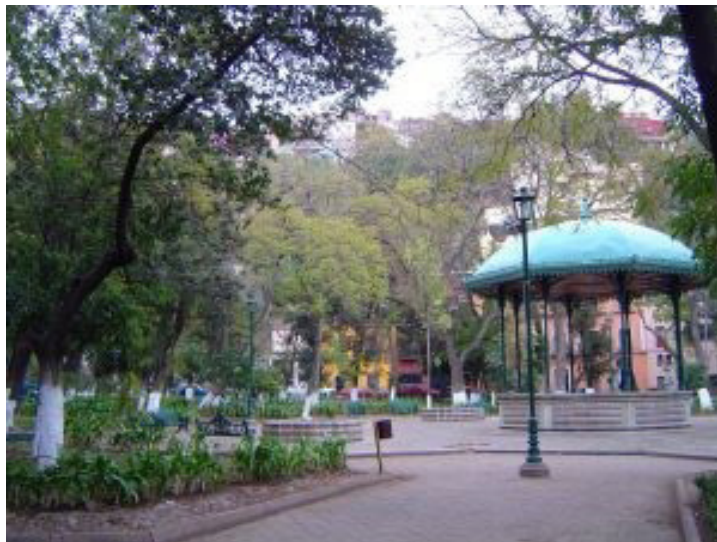
Figura 1. Jardín del Cantador Ciudad de Guanajuato: vista del acceso. Fuente: Fotografía de Alejandro Guzmán Ramírez (2019).

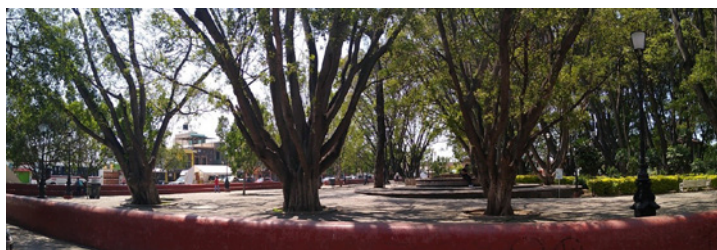
Figura 2. Perspectiva parcial de la alameda Hidalgo de Valle de Santiago. Fuente: Fotografía de José Alberto Ochoa Ramírez (2020).

La investigación de campo realizada permitió determinar la existencia de dinámicas distintas en cada uno de los espacios analizados. Dos de las seis alamedas estudiadas no presentan alteraciones significativas (Muy bajo), y conservan mucha de su integridad original (Alto). Ellas son: el Jardín del Cantador en la ciudad de Guanajuato (Figura 1), y la Alameda Hidalgo en la ciudad de Valle de Santiago (Figura 2).

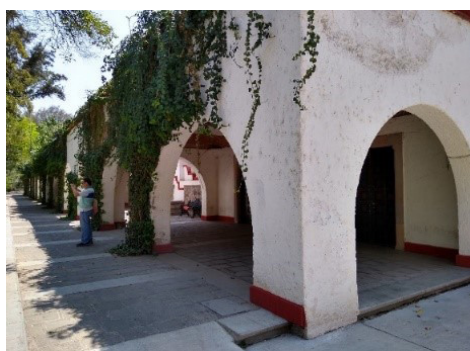
Figura 4. Alteraciones en la Alameda Melchor Ocampo en San Luis de la Paz: pasillo porticado y semicubierto de acceso a las oficinas del gobierno municipal. Fuente: Fotografía de José Alberto Ochoa Ramírez (2020).

En cambio, en otros casos se observa la inclusión de actividades que poco o nada tienen que ver con el sentido originalmente planteado de la recreación en estos espacios, como por ejemplo, la inserción de las oficinas, las escuelas o las bibliotecas. Esto denota que los gobiernos locales ven a dichos espacios como una especie de reserva de tierra para la inclusión de nuevos edificios para la administración; tal como ocurre en la Alameda Melchor Ocampo, en San Luis de la Paz, donde las oficinas administrativas fueron colocadas como un muro de contención, ante el gran desnivel presente entre la calle y la alameda, generando en su techo un mirador hacia el jardín, y en la parte baja un corredor semi-cubierto. (Figura 4)

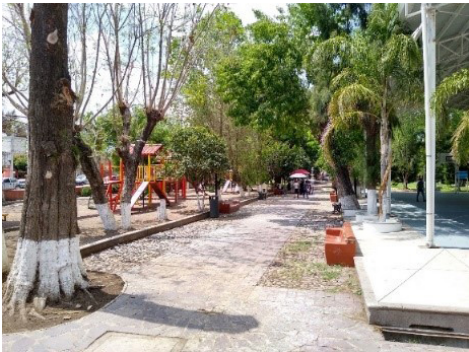
Figura 5. Alteraciones en el parque Alameda Álvaro Obregón de Dolores Hidalgo: área de juegos infantiles (izquierda) y de cancha cubierta (derecha). Fuente: Foto de J.A. Ochoa Ramírez (2020).

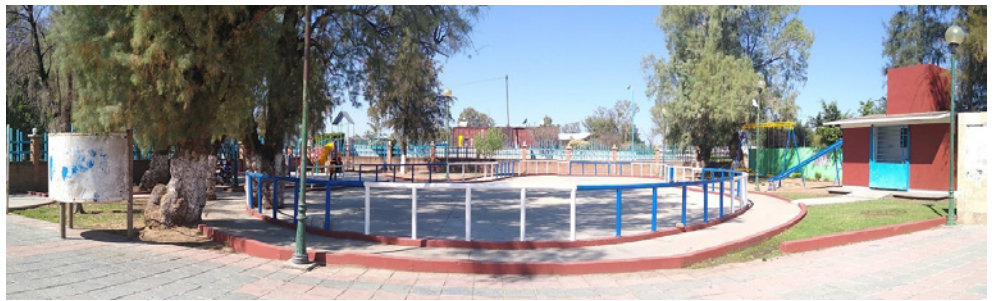
Figura 6. Alteraciones en la Alameda Hidalgo de Silao: Al frente la zona de patinaje, al fondo el área de juegos infantiles y a la derecha la zona de baños y el jardín de niños "Bertha Von Glummer". Fuente: Foto de J. A. Ochoa Ramírez (2020).

Se observa también que en algunos casos, las alteraciones reducen drásticamente la superficie inicial de los espacios públicos, por la introducción de los edificios, como el caso del Parque Alameda Álvaro Obregón en Dolores Hidalgo (Figura 5), y la Alameda Hidalgo de Silao, donde se presenta una reducción del 55% de su superficie original, pasando de 1.8 hectáreas a 0.8 hectáreas (Figura 6).
