## El edificio del antiguo Consulado de Estados Unidos en Santiago de Cuba. Propuestas de conservación

### The Building of the Former United States Consulate in Santiago de Cuba. Proposals for its Preservation

Jorge A. Drago-Ortiz, Jorge A. Sánchez-Rodríguez, Samira Liñero-García y Flora Morcate-Labrada

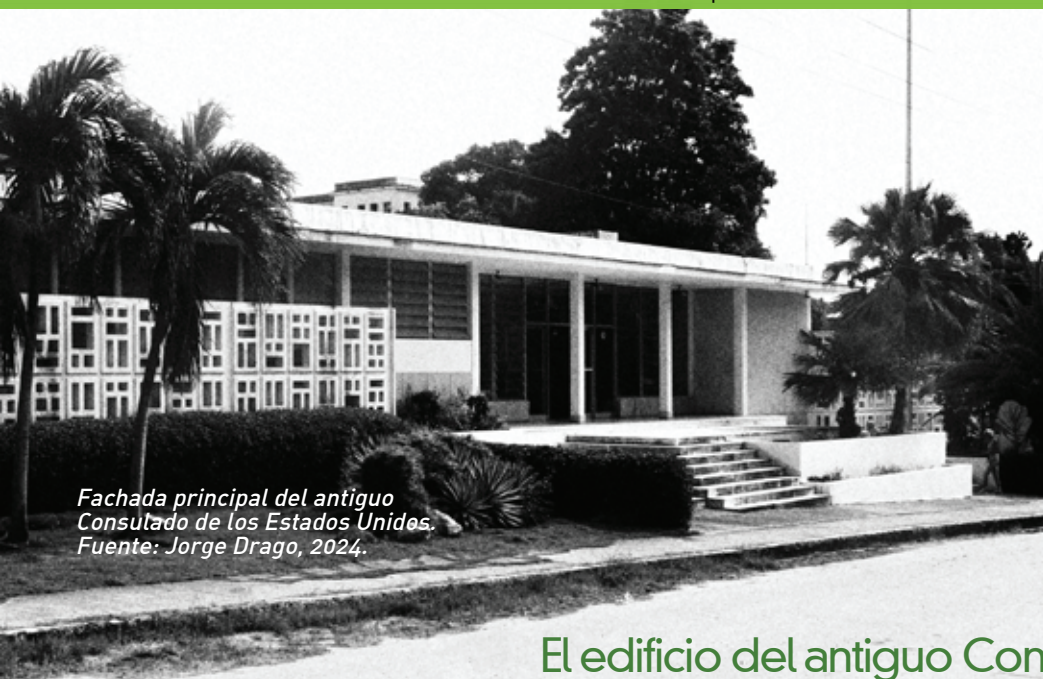
*Fachada principal del antiguo  
Consulado de los Estados Unidos.  
Fuente: Jorge Drago, 2024.*

La fachada principal (Figura 5) se desarrolla paralela a Calle C, y se caracteriza por su forma apaisada en la que destaca el acceso principal jerarquizado por una escalinata en la zona central, conformando un volumen saliente escalonado. La presencia de los muros de celosía a ambos lados del acceso principal protege del sol el interior del inmueble y propicia mayor privacidad a sus locales, acentuándose su relación con la arquitectura moderna de la vanguardia latinoamericana. La composición de esta fachada se realza mediante un muro enchapado con planchas de mármol cubano. En general, su estilo sobrio y elegante rememora la frase atribuida al arquitecto Mies van der Rohe, “menos es más”.

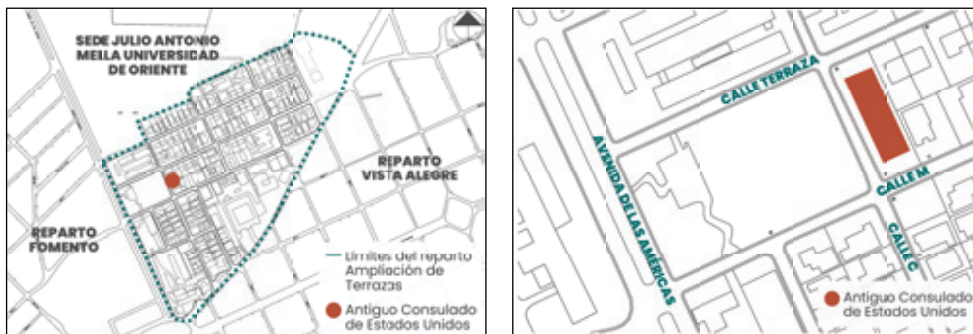
Figura 1. A la izquierda: Localización del antiguo Consulado de Estados Unidos en el reparto Ampliación de Terrazas. A la derecha: Detalle ampliado del emplazamiento del inmueble en el reparto. Fuente: Autores, 2023.

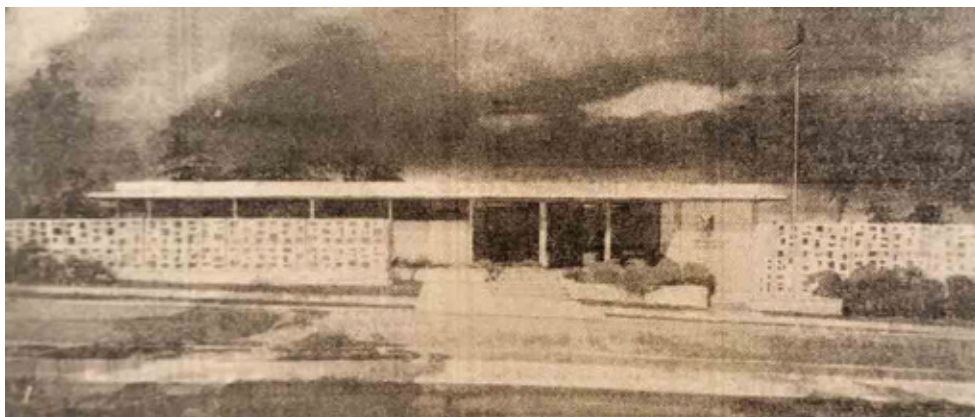
Figura 2. Imagen del inmueble.  
Fuente: *Diario de Cuba*, 1 de febrero de 1958.

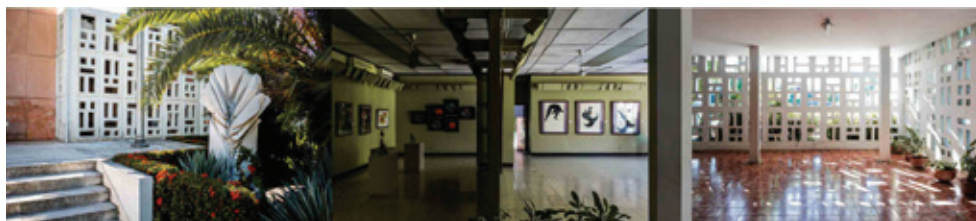
Figura 3. Centro Provincial de Artes Plásticas y Diseño, imagen actual.  
Fuente: D. Cruz, 2023.

Para adaptar la funcionalidad del edificio al nuevo uso de galería, se colocó una doble pared con un material más adecuado para la instalación de ganchos y soportes necesarios para sostener los cuadros en las áreas expositivas. El año 1987 marcó un cambio en el inmueble, pues se convirtió en el Centro Provincial de Artes Plásticas y Diseño (Figura 3). Este cambio representa una evolución en la función y el enfoque de la institución, consolidándola como un centro dedicado a la promoción y desarrollo de las artes y el crecimiento artístico de la ciudad de Santiago de Cuba.

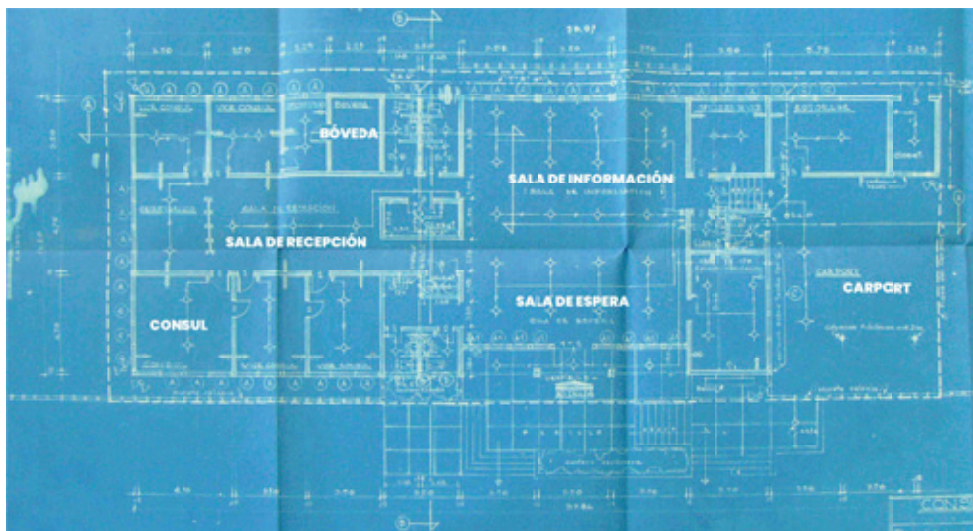
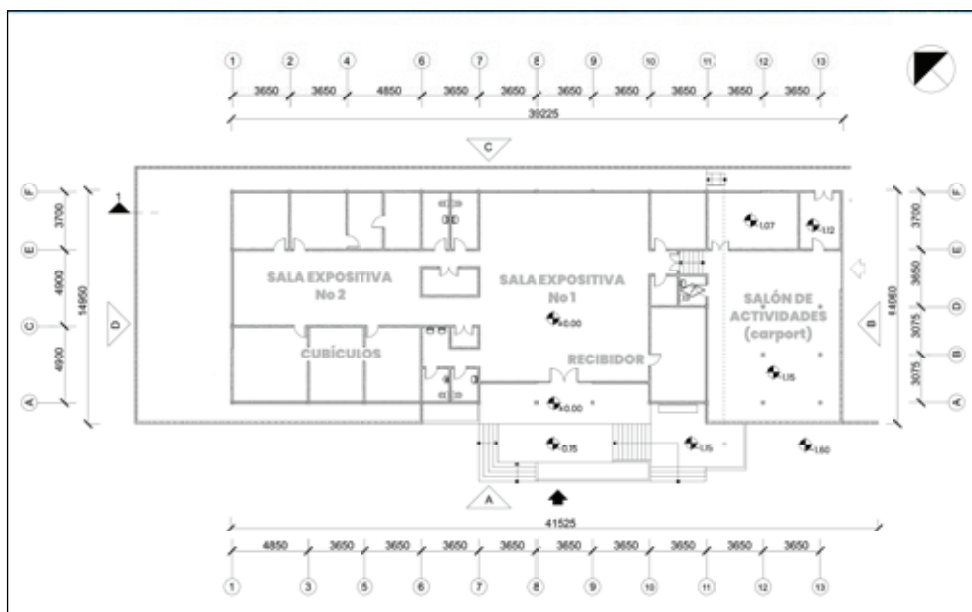
Figura 4. Arriba: Planta del proyecto elaborado por los arquitectos Rogers, Taliaferro, Lamb y del Mazo, Fuente: Archivo histórico Centro Provincial de Artes Plásticas y Diseño, 1957. Abajo: Planta actual. Fuente: Autores, 2023.

El inmueble ocupa cuatro parcelas, y está ubicado en Calle C, entre Calle Terraza y Calle M, encontrándose próximo a la Avenida de Las Américas, Avenida Manduley y la carretera de El Caney (en el tramo que ocupa actualmente la avenida General Cebreco). Este edificio fue erigido a una altura aproximada de 1,45 metros sobre el promedio de la pendiente de Calle C, que limita con su fachada principal, la cual fue diseñada con el propósito de asegurar una perspectiva óptima y facilitar el drenaje de las aguas pluviales en sus alrededores. Por otro lado, la zona destinada al carport fue construida a un nivel inferior, con el fin de garantizar la entrada vehicular con una pendiente suave desde la Calle M. El edificio en su función original presenta una sola planta con forma rectangular (Figura 4), donde se distribuyen las diversas dependencias destinadas a oficinas, despachos, vestíbulos, sala de espera y servicios sanitarios [11].

Actualmente han variado los usos de algunos locales para satisfacer las necesidades de las nuevas funciones que se desarrollan, aunque se mantiene su planimetría rectangular original, con una longitud, de aproximadamente 39 metros, y un ancho de 15 metros.

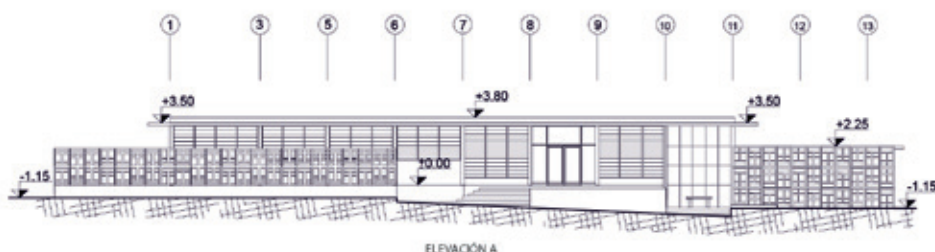
Figura 5. Elevación A, de la fachada principal. Fuente: Autores, 2023.

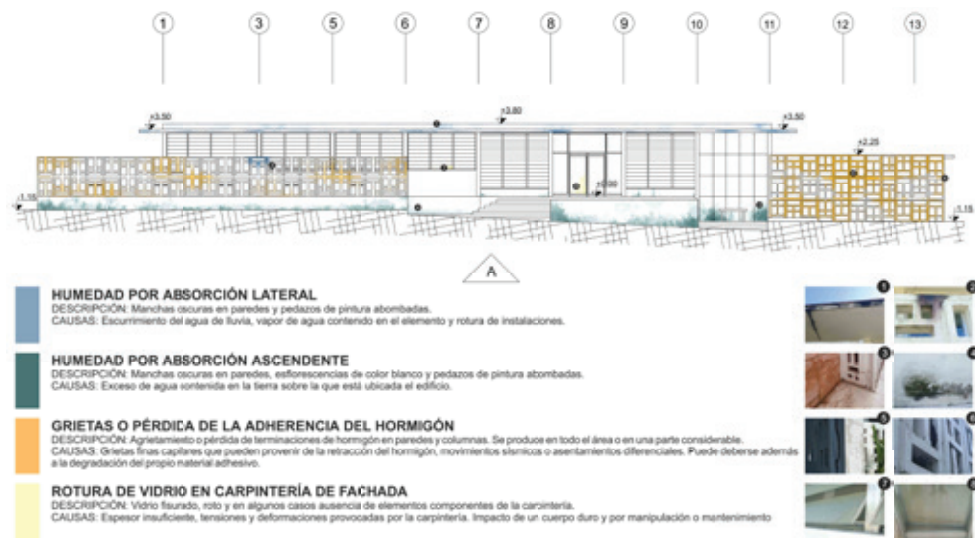
Figura 6. Ficha de lesiones en la elevación A. Fuente: Autores, 2023.

El levantamiento arquitectónico y el diagnóstico técnico- constructivo permitieron identificar las diferentes lesiones presentes en el edificio. Estas acciones contemplaron la observación de la realidad, la confección de fichas para su visualización y ubicación (Figura 6), la descripción y las posibles causas de las lesiones, el área, y el tipo de intervención a realizar. También se emplearon equipos de ensayos no destructivos, como el detector de armaduras y el *humidímetro*, que facilitaron la detección de daños y la comprensión del funcionamiento estructural del inmueble.

Los daños evidenciados se relacionan en su mayoría con la humedad, observándose manchas en el falso techo, muros y pisos, que indican la presencia de filtraciones. Este tipo de daño puede ser indicativo de problemas de sellado o soluciones técnicas de baja calidad, falta de mantenimiento, envejecimiento de los materiales, filtraciones a través de la estructura o deficiencias en el drenaje pluvial del edificio.

También existen otros daños puntuales en la estructura del inmueble que pueden haber sido ocasionados por la retracción del hormigón, fenómeno que puede generar grietas y deterioro en elementos estructurales, o por movimientos sísmicos, considerando la ubicación geográfica del inmueble. Se observan también asentamientos diferenciales ocasionados por diferencias en la compactación del suelo que pueden generar tensiones en la estructura del edificio.

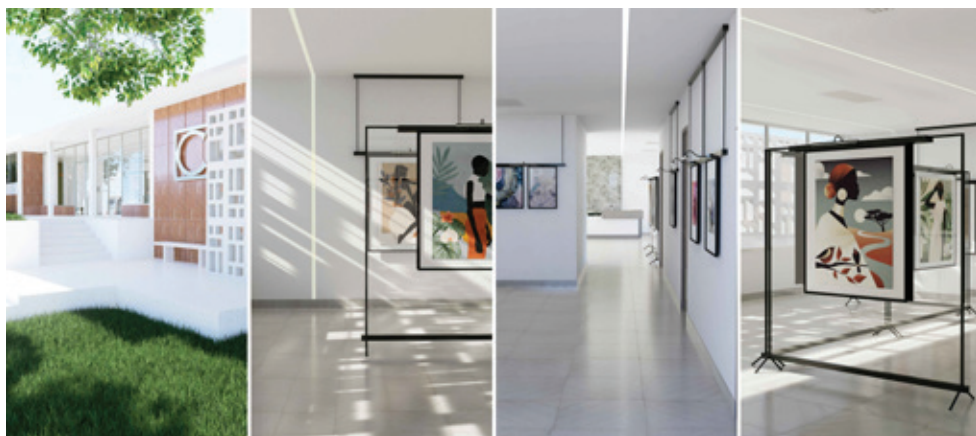
Figura 7. Propuesta de diseño interior.  
Fuente: Autores y N. Romero, 2024.

En la sala de exhibición principal, las paredes serán de colores claros y neutros (blanco, tonos crema y gris claro) para acentuar el contraste visual con las obras de arte (Figura 7). Se recomienda iluminación directa y ajustable para resaltar las obras de arte de manera focal. La transición de un área a otra debe lograrse mediante sutiles cambios de iluminación que marquen visualmente las distintas secciones, o a través de mobiliario flexible, sin necesidad de muros divisorios. Por otra parte, se implementarán áreas de oficinas con mobiliario funcional, de diseño limpio, en madera clara o metal (Figura 8).

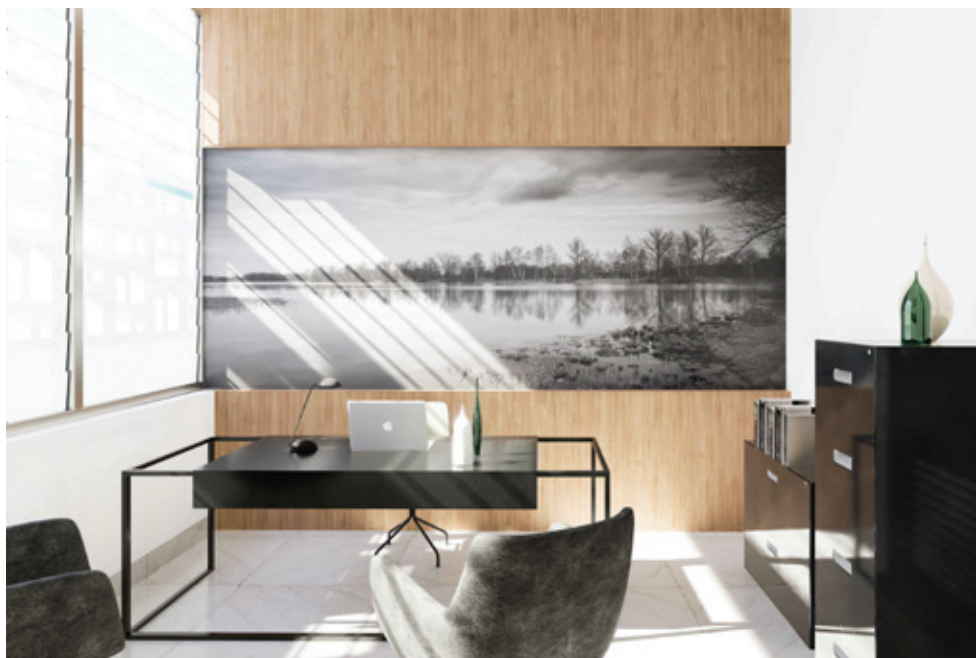
Figura 8. Propuesta de diseño interior.  
Fuente: Autores y N. Romero, 2024.

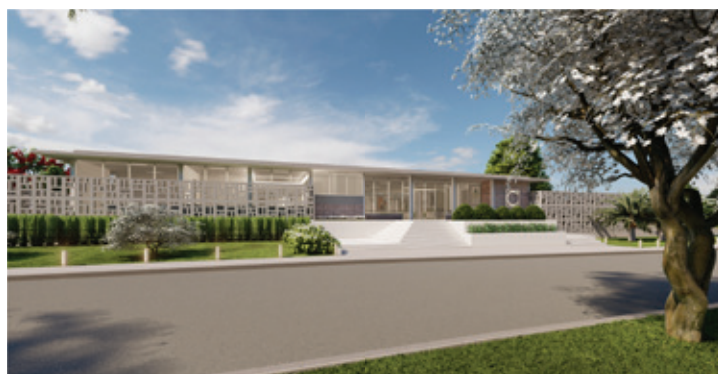
Figura 9. Propuesta de diseño de conservación del edificio en la que se observa la relación del edificio con los componentes urbanos. Fuente: Autores, 2023.

La implementación de las acciones de conservación que conducen a la eliminación de las causas que han provocado lesiones en el inmueble, tanto en el exterior como en sus interiores, deben contribuir a mantener los valores patrimoniales presentes en el mismo garantizando su impronta en diálogo con el contexto inmediato (Figura 9), como legado del Movimiento Moderno para las generaciones futuras. De manera similar, las pautas de diseño de interiores propuestas deben permitir que el Centro Provincial de Artes Plásticas y Diseño transmita un ambiente equilibrado entre la forma de mostrar las obras y la modernidad que exhibe el edificio.
