Gómez-Fredes, Paula; Pierucci, Alejandra; Martín, Nicolás; Urquiola, Cecilia  
Migración de implante anticonceptivo subdérmico a rama segmentaria de la arteria pulmonar  
Revista argentina de radiología, vol. 86, núm. 1, 2022, Enero-Marzo, pp. 70-72  
Sociedad Argentina de Radiología

## Migración de implante anticonceptivo subdérmico a rama segmentaria de la arteria pulmonar

### *Migration of subdermal contraceptive implant to segmental branch of pulmonary artery*

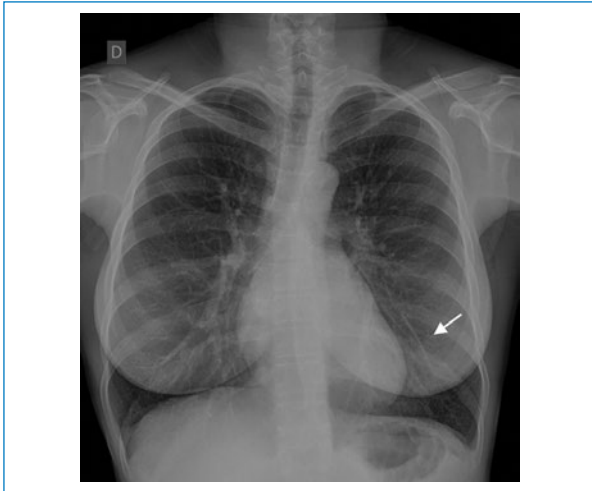
**Figura 1.** Radiografía de tórax de frente. Se observa una imagen lineal radioopaca de disposición longitudinal en la base pulmonar izquierda, en situación paracardiaca.

Presentamos el caso de una mujer de 28 años que consultó a la unidad sanitaria por dolor en el brazo izquierdo y en el pecho. Se le realizaron una radiografía del brazo, que no mostró alteraciones, y una radiografía de tórax en la que se observó una imagen lineal en el hemitórax izquierdo. Al interrogar a la paciente,

refirió la colocación del implante en ese brazo 20 meses antes (Fig. 1).

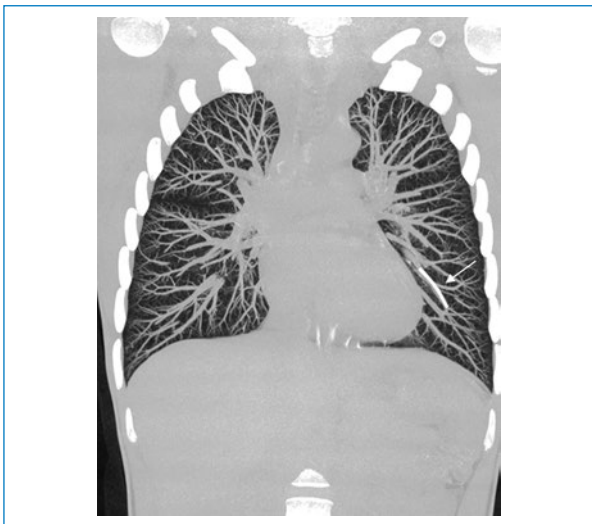
**Figura 2.** Tomografía computada multicorte de tórax, corte coronal, con reconstrucción MIP del parénquima pulmonar. Se observa una imagen lineal densa de disposición longitudinal en la rama arterial inferior izquierda.

Fue derivada a nuestro hospital para realizar una tomografía computada (TC) de tórax, en la que se visualizó una imagen lineal densa en la rama segmentaria inferior de la arteria pulmonar izquierda, compatible con migración del implante (Fig. 2). Luego se realizó una angiografía por TC para evaluar la localización exacta y el compromiso vascular (Figs. 3 y 4).
