Zonificación de áreas susceptibles a procesos erosivos en laderas desencadenados por la ganadería extensiva, Tierra del Fuego, Argentina

Revista Universitaria de Geografía, vol. 29, núm. 2, 2020

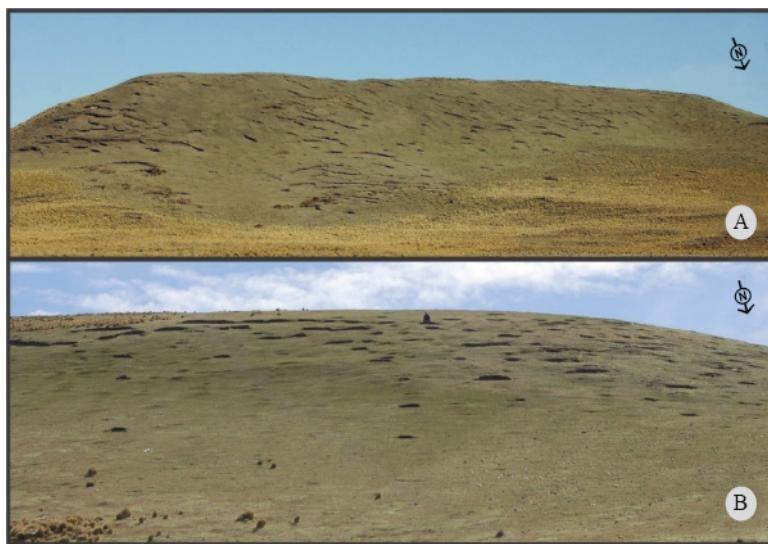
FIGURA 2.
Fotografía de los sitios de observación: A) Sitio 1; B) Sitio 2.

El trabajo contempló dos escalas de análisis. La escala local incluye la selección de dos sitios de observación y descripción directa de procesos erosivos en laderas con distintas características físicas (Fig. 2) cuyos valores de referencia se aplicarán en el análisis a escala regional. En las laderas con orientación NNE (ladera de solana), existe un gran número de hoyadas probablemente promovidas por procesos erosivos por pisoteo: remoción de cubierta vegetal, deflación y remoción en masa (Fig. 3).

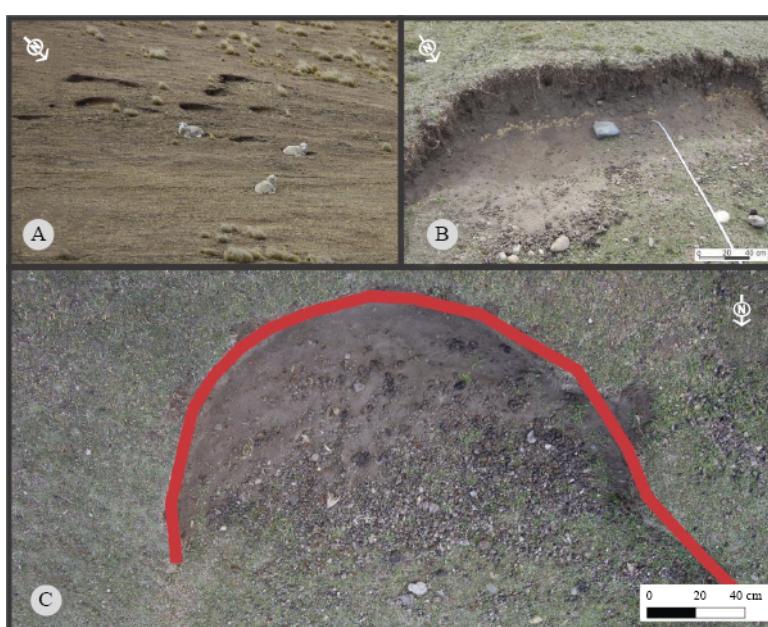
FIGURA 3.

A) Ladera de solana utilizada por el ganado como zona de resguardo y descanso. Nótese la escasa cobertura de matas de *Festuca gracillima* por efectos del pastoreo; B) Hoyada provocada por efectos del ganado, en la escarpa de erosión se observa el escaso espesor de suelo desarrollado sobre la roca de base meteorizada y la presencia de derrubios dispersos; C) Hoyada desde una vista superior.

Las hoyadas son depresiones en forma de medialuna, con desarrollo de un escarpe 20 a 45 cm que disminuye progresivamente del centro hacia las puntas (Fig. 3), en la que se descubre roca meteorizada, el suelo desarrollado en 20 cm sobre la roca aflorante, de color pardo rojizo. La disposición de las hoyadas a lo largo de la ladera se mapeó en detalle en el sitio de observación n.º 2. El modelo resultante (Fig. 4A) muestra la notable diferencia en rugosidad debido al desarrollo de hoyas sobre la ladera expuesta al NNE respecto de la ladera opuesta. En este sitio de observación se midieron las dimensiones de las hoyadas o formas de erosión generadas por el ganado (Tabla I). Estas depresiones tienen un tamaño comprendido entre 1,04 y 17,62 m² y profundidades entre los 15 y 40 cm. La suma de las superficies totalizó 77,64 m², representando un 2,5 % de la superficie total de la ladera. La misma tiene una pendiente comprendida entre 2,55 a 6,83 % y una altura de 106 m s. n. m.
