História, Ciências, Saúde-Manguinhos, vol. 27, núm. 2, 2020, Abril-Junho, pp. 565-582

# Pavilhão Mourisco: desafios para sua preservação

## *Moorish Pavilion: preservation challenges*

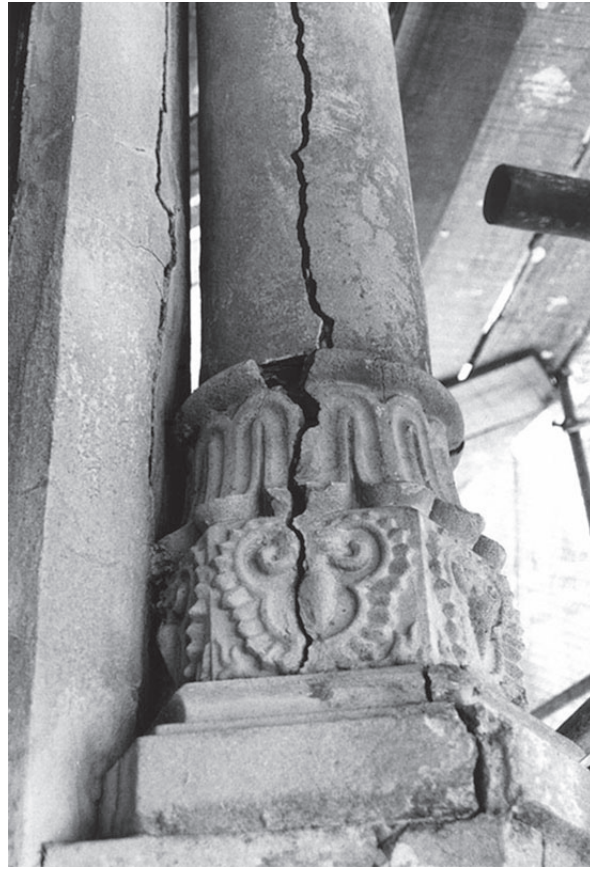
Figura 3: Trinca nos elementos de argamassa armada da torre sul, c.1990 (Acervo DPH/COC)

Elementos de destaque do Pavilhão Mourisco, as torres possuem estrutura metálica, sendo seu corpo revestido com ornamentos pré-moldados executados em argamassa à base de cimento, e o cume com cúpulas em chapas de cobre moldadas. Localizadas no topo do edifício, as torres estão bastante expostas à variação da temperatura e à ação dos ventos e das chuvas. Essas condições favorecem um processo cíclico de degradação dos materiais, que se inicia com o aparecimento de fissuras nas argamassas de revestimento devido à contração e expansão desse material (Figura 3). Como consequência, a água penetra gradativamente pelas fissuras, ocasionando a oxidação dos elementos de fixação dos ornamentos e da estrutura metálica principal. Por conta da oxidação, ocorre a expansão das peças metálicas e o desprendimento dos ornamentos nelas fixados, facilitando ainda mais a penetração da água e a degradação da estrutura metálica.

Segundo o diagnóstico realizado para orientar a restauração, a estabilidade da estrutura das torres estava comprometida pelo alto grau de corrosão dos perfis metálicos, provocada principalmente pela entrada de água por meio de fissuras nos revestimentos externos. Para realizar o tratamento da estrutura, foi necessária a remoção de todo o revestimento ornamental, feita somente após a execução de formas para a reprodução dos ornamentos dos painéis que não puderam ser reaproveitados. A partir dos resultados das análises laboratoriais realizadas para identificação da composição das argamassas originais, foram fundidos os novos ornamentos, buscando-se um aspecto semelhante aos existentes, para que se integrassem ao conjunto. Nesse processo merece destaque a atuação do artífice Adorcino Pereira da Silva, conhecido como mestre Adorcino,<sup>3</sup> responsável pela utilização de técnicas inovadoras para a reprodução e restauração dos ornatos, por meio de moldes em silicone, fibra de vidro e argamassa cimentícia.

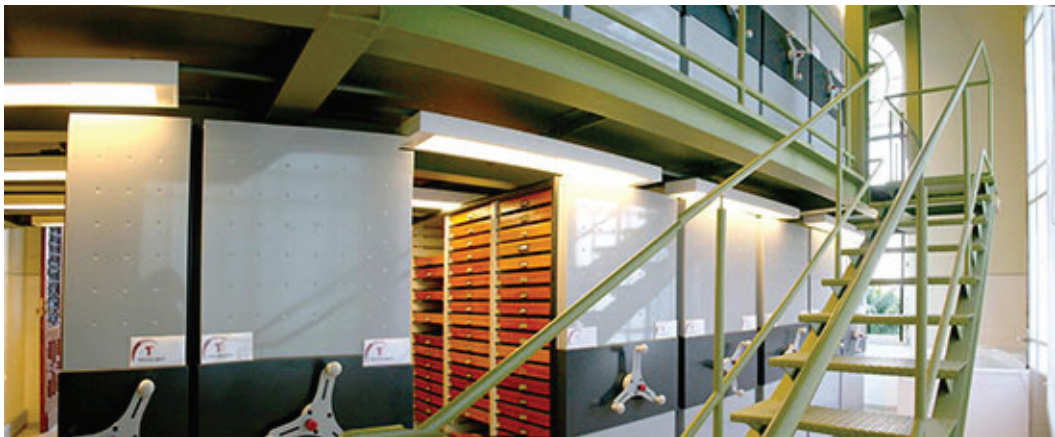
Figura 4: Vista da área de guarda da Coleção Entomológica após a conclusão da obra (foto de Rosio Moyano, 2009; acervo DPH/COC)

Em 2007 e 2008 foi realizada uma intervenção no segundo pavimento do pavilhão, a fim de aprimorar as condições de guarda da Coleção Entomológica do IOC. Desde o início do processo de formação da coleção, os insetos que compõem o acervo são mantidos em ambientes não climatizados, por decisão de seus curadores. Durante a obra, foram construídos mezaninos em estrutura metálica, subdividindo os ambientes das áreas de guarda em três níveis, e os antigos armários metálicos foram substituídos por arquivos deslizantes próprios para o armazenamento das gavetas de madeira onde estão acondicionados os insetos. Em cada um dos módulos dos arquivos deslizantes foi instalado um sistema de vedação com borrachas para garantir a estanqueidade do conjunto (Figura 4).

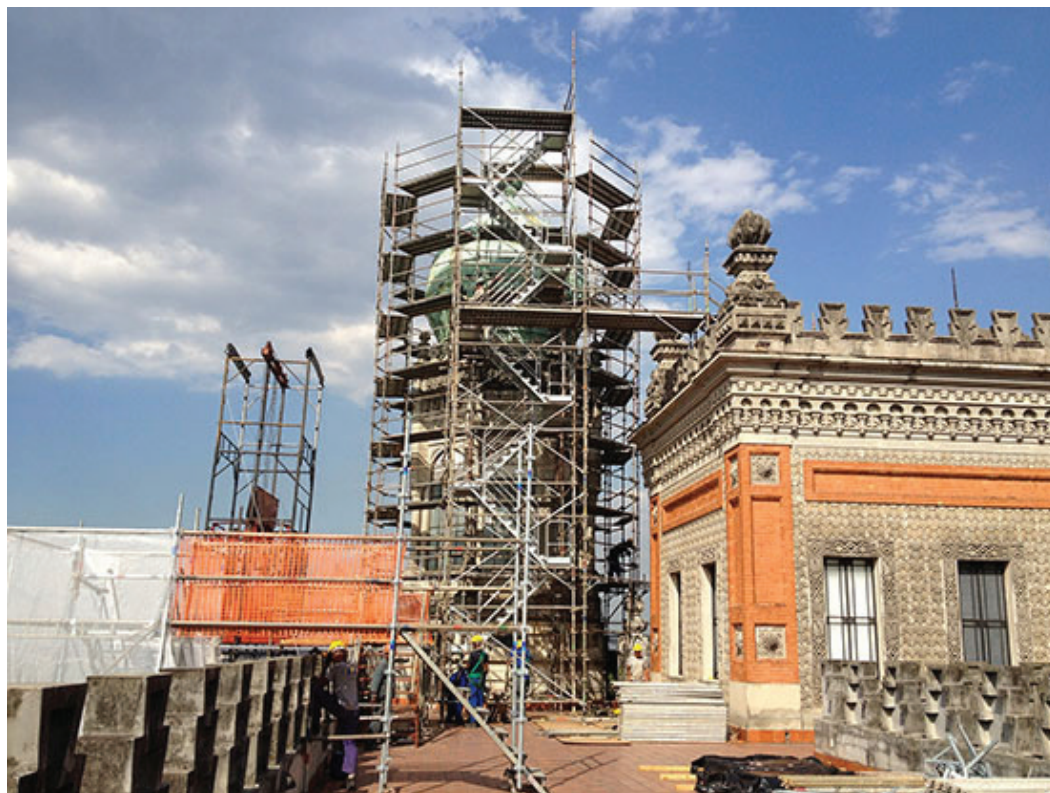
Figura 5: Obra de restauração da torre norte (foto de Giovanna Martire, 2012; acervo DPH/COC)

Apesar dos resultados obtidos com a obra de restauração realizada nas torres na década de 1990, não havia na ocasião um investimento contínuo em ações rotineiras de manutenção. Em 2012, foi necessária nova intervenção, para corrigir as fissuras que voltaram a aparecer nas argamassas de revestimento. Ao contrário do que havia ocorrido na primeira intervenção, não houve a necessidade de remoção dos painéis ornamentais para

o tratamento das fissuras e da corrosão da estrutura metálica (Figura 5). Para a integração cromática entre as argamassas novas e as antigas, a opção, nesse caso, foi a execução de uma velatura que funciona também como camada de sacrifício, ou seja, protegendo as superfícies do estuque da ação direta dos agentes ambientais de deterioração.
