Indicador de afectación por eventos naturales en el cantón de Alajuela, y su relación con la vulnerabilidad comunal

Revista Geográfica de América Central, vol. 3, núm. 59, 2017

Affectation indicator for natural events in the cantón of Alajuela, and its relation with the community vulnerability

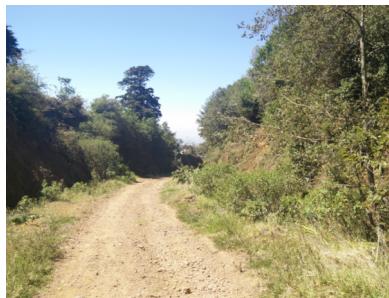
Otro punto crítico en el distrito de Sabanilla se localiza en la comunidad de Fraijanes, específicamente, la Calle Montenegro, la cual está ubicada en un cauce fluvial intermitente, de unos 6 metros de ancho y una profundidad de aproximadamente 8 metros, tal como se muestra en la Figura 3, el cual es activado durante la época lluviosa. Tanto vecinos como la misma municipalidad han construido desagües a ambos lados de la calle con profundidades variables entre 1 y 5 m, con anchos de hasta 2 m a fin de conducir las aguas durante las lluvias.

FIGURA 3
Cauce fluvial intermitente en Calle Montenegro, Fraijanes
Adolfo Quesada Román, 15 de marzo de 2016.

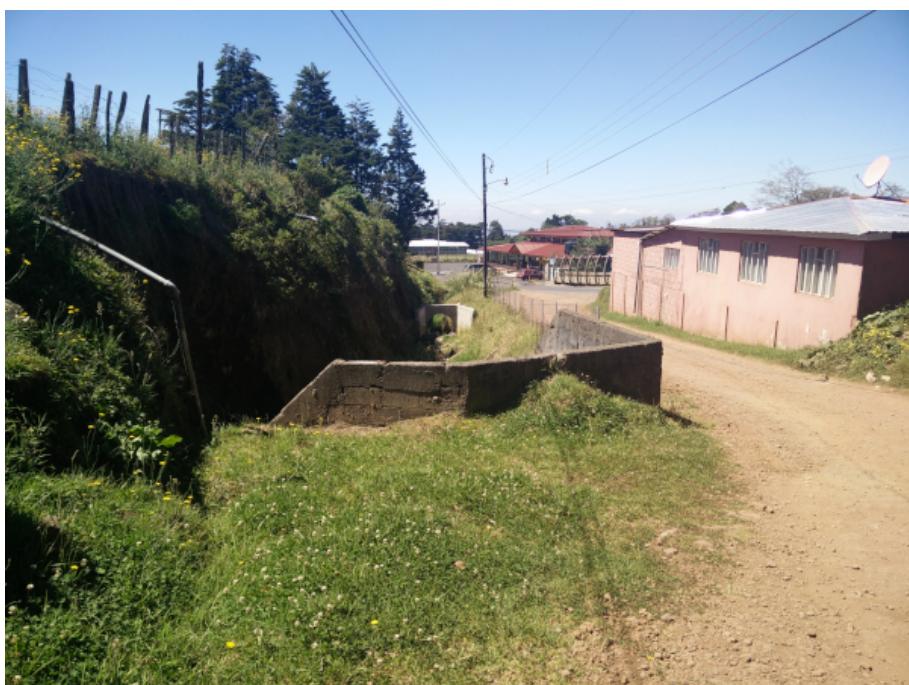
Ambos cauces fueron entubados unos 400 metros antes de que desfoguen en el alcantarillado de la carretera principal, lo que ha provocado pequeños procesos de ladera en el margen derecho, sector donde se entuba el desagüe. Además, en la salida de esta alcantarilla se realizó un muro para la salida de las aguas drenadas, donde se muestran clastos de más de un metro de diámetro, lo que indica la capacidad de carga de este torrente, muy anguloso que muestra que ha recibido poco transporte.

FIGURA 4
Unión de cauces en calle Montenegro, Fraijanes.
Adolfo Quesada Román, 15 de marzo de 2016.

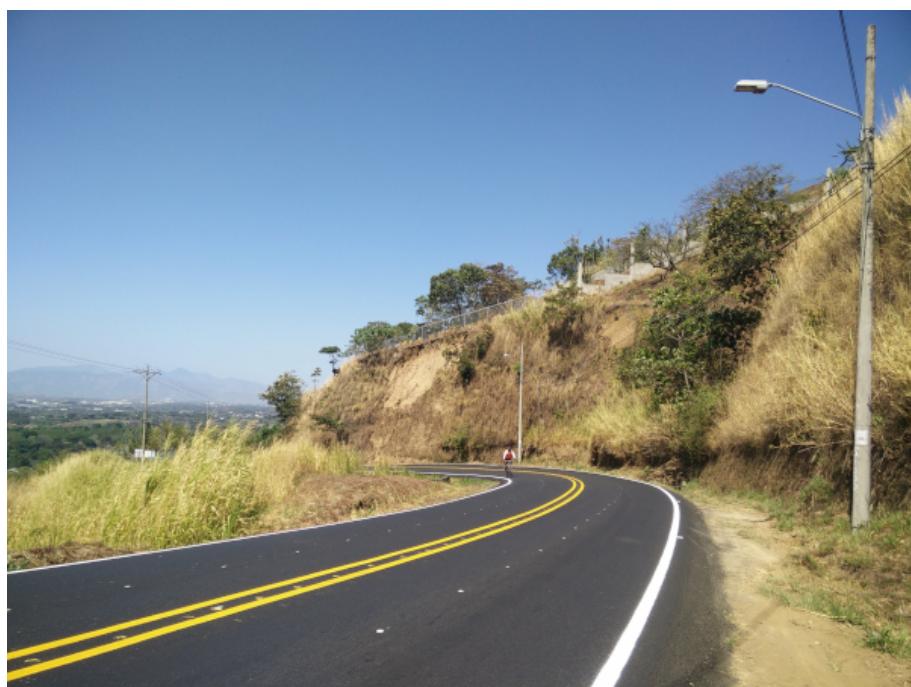
FIGURA 5

Otros sitios críticos con presencia de deslizamientos, asociados con la época lluviosa, se ubican en la comunidad de Pilas, específicamente en El Mirador y calle El Bambú, en Hotel Las Lomitas y algunos tramos a lo largo de la carretera que comunica San Isidro con el distrito de Alajuela, en esta vía la municipalidad y el MOPT (Ministerio de Obras Públicas y Transportes) han colocado, en al menos tres puntos, gaviones para detener los hundimientos en carretera. Pilas se localiza en pendientes francas de más de 45°, el corte de la ladera con la construcción de la carretera provoca desprendimientos por la pérdida del ángulo de reposo de los suelos volcánicos meteorizados, tal como se muestra en la Figura 5. Es importante señalar que su reactivación está asociada con lluvias intensas y procesos sísmicos con intensidades mayores a V IMM.

Terrenos inestables y de marcada pendiente en la comunidad Pilas, distrito San Isidro
Adolfo Quesada Román, 8 de abril de 2016.

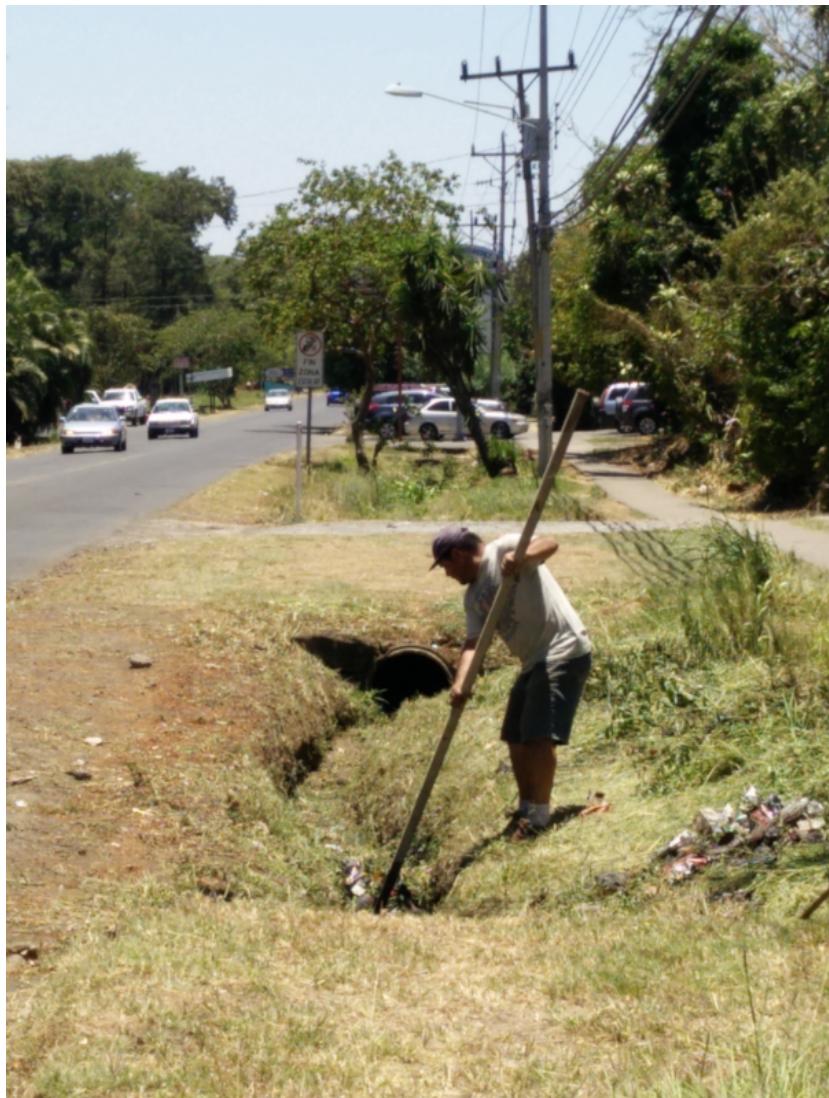
Para el caso de la comunidad de El Coyol, se determinó que, unos 3.5 km de distancia a lo largo de la carretera que comunica esta localidad con el centro de Alajuela presentan inundaciones producto de la presencia de una zona semiplana con pendientes menores a 10°, que durante precipitaciones fuertes es común que los canales a ambos lados de dicha calle tiendan a desbordarse sobre la carretera. Dichas inundaciones afectan las viviendas y urbanizaciones que se encuentran a orilla de la carretera, tales como Villa Rica Norte y Sur, La Guaría, Los Olivos, entre otras. A esta situación se le debe sumar la cantidad de basura que se deposita en estos desagües, así como la contaminación asociada al mal tratamiento de aguas negras y servidas, lo cual provoca contaminación (Figura 6).

FIGURA 6
Limpieza de canal frente a la calle principal, El Coyol, distrito San José
Adolfo Quesada Román, 9 de abril de 2016.

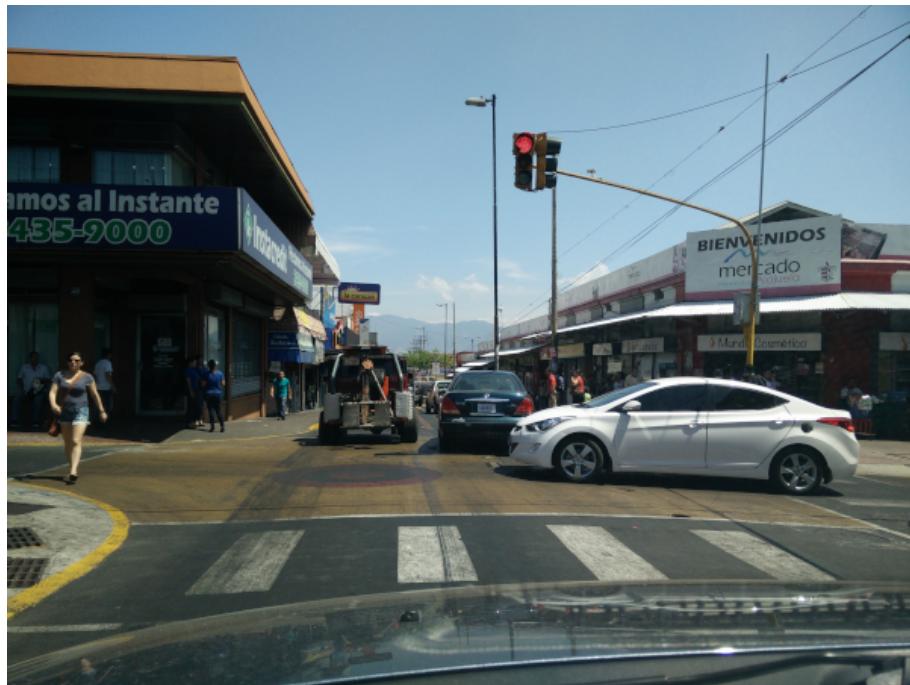
El centro de Alajuela se ha visto afectado con regularidad por inundaciones, principalmente, en Calle Real, Avenida 3 (Figura 7) y Avenida 5; los sitios más críticos son el Parque Central (Farmacia Chavarría), el Mercado Municipal y comercios que se ven afectados por el incapacidad de los sistemas de alcantarillado pluvial durante aguaceros de alta intensidad que se presentan por lo general en los meses de setiembre a noviembre, cabe señalar que este problema se ve agravado por los desechos sólidos acumulados en el sistema de drenaje artificial de estos sectores.

FIGURA 7.
Avenida 3 Alajuela centro
Adolfo Quesada Román, 9 de abril de 2016.

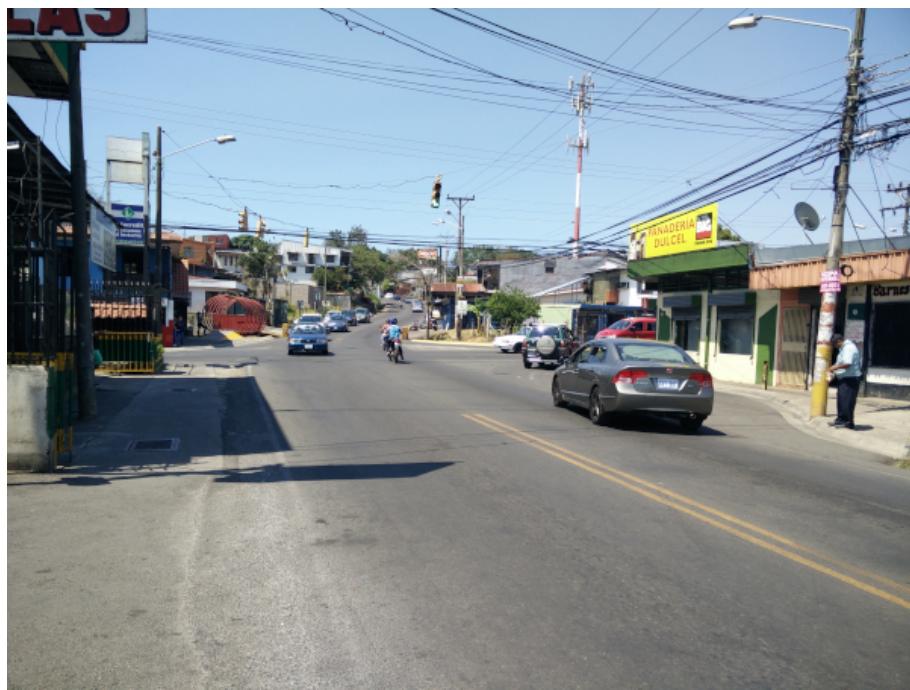
Por su parte la comunidad de Villa Bonita, afectada también por inundaciones presenta tres puntos críticos, uno de ellos es la quebrada Grande, cuyo último desbordamiento fue en el mes de octubre del año 2015, sin embargo, está quebrada fue entubada y desviada al río Ciruelas, ello debido a la construcción del “City Mall”. No obstante, está quebrada recoge las aguas residuales y negras y los desechos de las casas aledañas, lo cual ha generado brotes de plagas y malos olores. La carretera que va desde la UTN hasta Calle Ancha y el centro de Villa Bonita es otro punto crítico que presenta afectación por inundaciones ligadas al ineficiente alcantarillado. Las características morfológicas y el crecimiento urbano han favorecido las inundaciones urbanas en Villa Bonita. En este punto concurre una alta densidad poblacional, rápidos cambios en el uso de la tierra y la falta de planificación, lo que facilitó el aumento del riesgo a lo largo de las últimas décadas (Figura 8).

FIGURA 8
Centro de Villa Bonita, distrito San Antonio
Fuente: Adolfo Quesada Román, 9 de abril de 2016.
