Corralito un Humedal en Vía de Extinción en el Corregimiento de Severá, Municipio de Cereté, Colombia

Revista Geográfica de América Central, vol. 2, núm. 61, 2018

Corralito: A Wetland in Danger of Extinction in the Village of Severá, Municipality of Cereté, Colombia

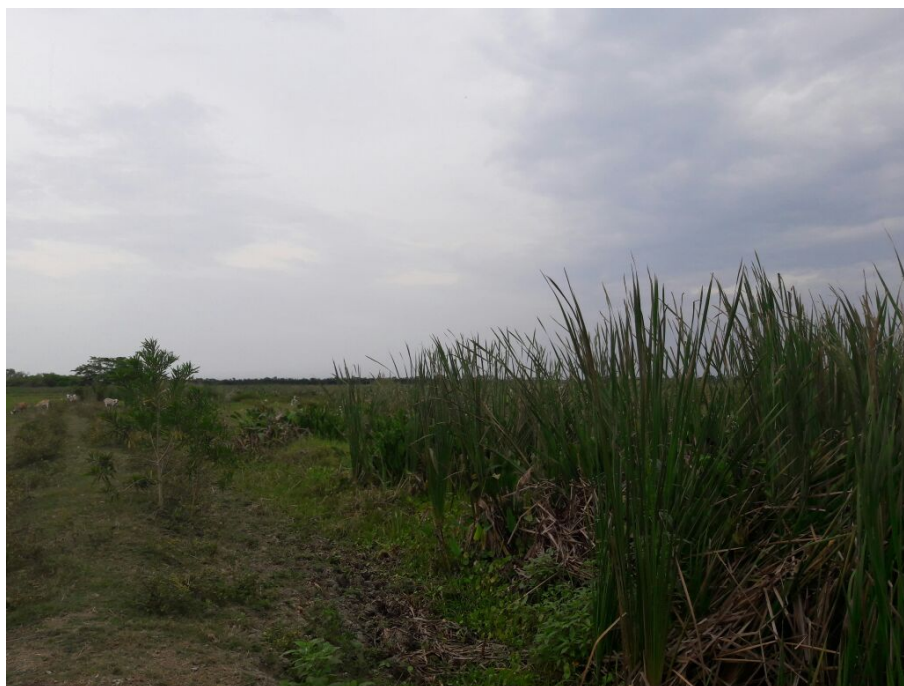
FOTO 1.
Terraplén y vegetación de Enea (*Typha angustifolia*)

Así mismo, la desecación del humedal se convierte en una de las principales problemáticas ambientales de Corralito, derivada de la construcción de terraplenes y la parcelación de los terrenos (fotos 1 y 2). Seguidamente, la pérdida de la biodiversidad producto de la fragmentación del ecosistema y la caza de especies que todavía se encuentran en la zona, de igual forma, la falta de una cultura ambiental de los vecinos más próximos a esta dificulta su conservación, sin omitir las actividades agrícolas y pecuarias que desarrollan los dueños de las fincas aledañas al humedal (Cuadro 1). Desafortunadamente, para la ciénaga los bosques han sido destruidos, principalmente, para dar lugar a zonas de actividades agropecuarias y para la explotación selectiva de maderables de gran valor comercial o para el consumo de leña, sin que existan áreas de uso combinado productivo-forestal. Como consecuencia de lo anterior, las poblaciones de especies de flora y fauna han disminuido drásticamente mientras que otras ya han desaparecido, de allí que el estado ambiental de la ciénaga sea muy crítico (Corporación Ambiental de los Valles del Sinú y San Jorge, 2008). Hay que recordar que los humedales son extremadamente sensibles a los cambios del medio ambiente terrestre y de su cuenca, y que esos cambios en algunos casos son imposibles de revertir (Convención relativa a los Humedales de Importancia Internacional, 2008).

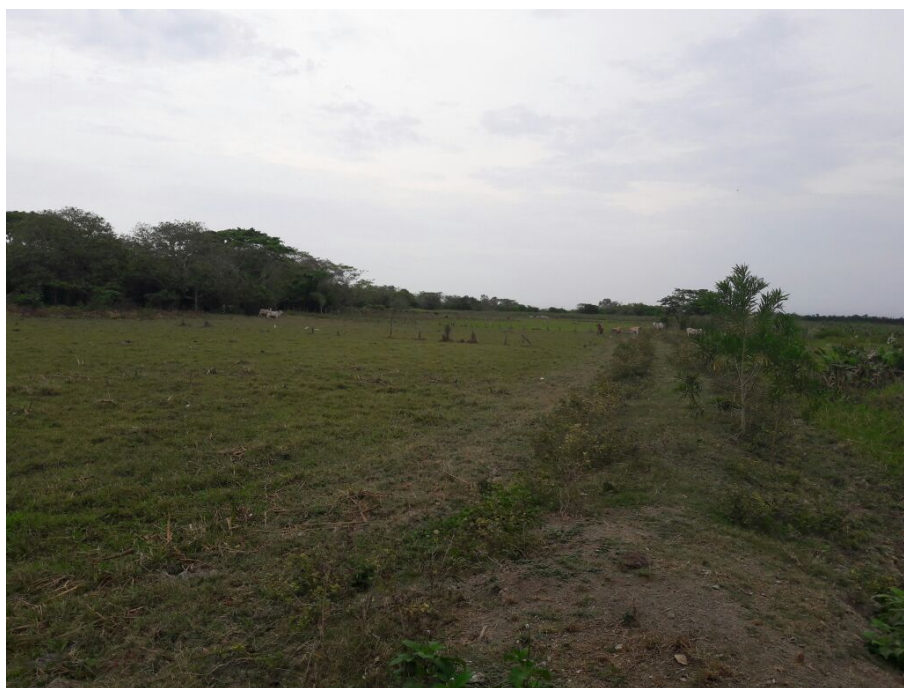
FOTO 2.
Terraplén como elemento de fragmentación del humedal
