Playas críticas por erosión costera en el caribe sur de Costa Rica, durante el periodo 2005-2016

Barrantes-Castillo, Gustavo; Arozarena-Llopis, Isabel; Sandoval-Murillo, Luis Fernando; Valverde-Calderón, José Francisco

Revista Geográfica de América Central, vol. 1, núm. 64, 2020

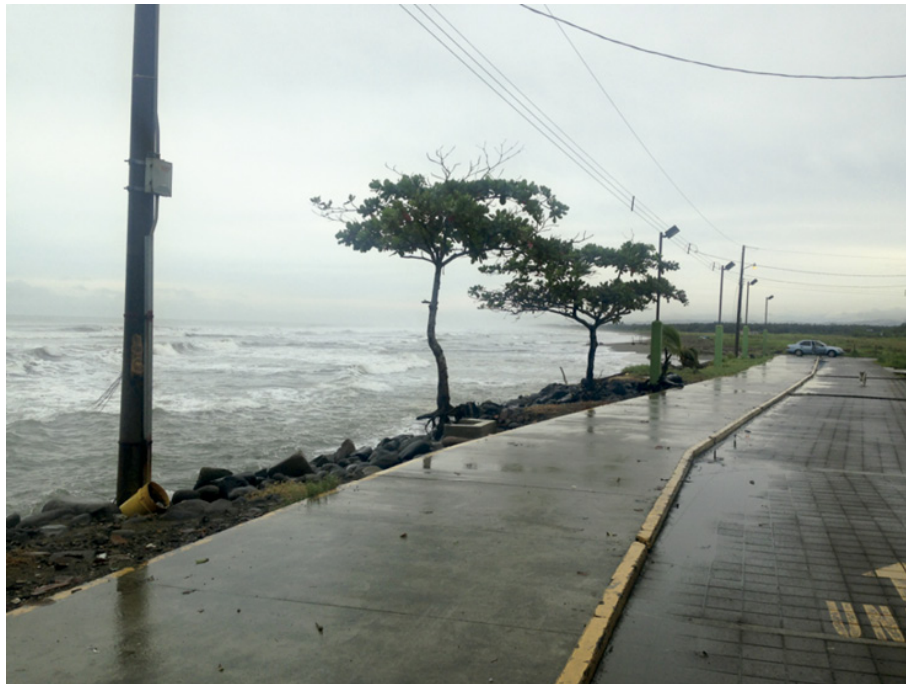
FIGURA. 4.
Colocación de cantos rodados en Playa Cieneguita para proteger la infraestructura pública.
Fuente: Tomada por G. Barrantes, 2017.

El sector entre el espigón hasta la pista de aterrizaje se considera un punto caliente de erosión donde se registra una tasa de retroceso de 1 430 m²/año para el periodo 2005-2010 y de 3 936 m²/año para el periodo 2010-2016. De acuerdo con estos datos la tasa de retroceso casi se triplicó en el segundo periodo (Figura 3.a). Este retroceso apunta a un proceso de erosión que se constató en el trabajo de campo, donde se encontró afectación sobre la infraestructura pública y la consecuente realización de obras para contenerlo, como la colocación de piedras y mallas (Figuras 4 y 5).

Los procesos de erosión son evidentes en el campo, incluso han llevado a la construcción de obras de mitigación, entre las que destacan el revestimiento con rocas y la construcción de muros de piedras, que se han colocado para proteger el sector de playa de la comunidad de Cieneguita, el Aeropuerto de la región y la ruta nacional 36 próxima a la desembocadura del río Bananito.

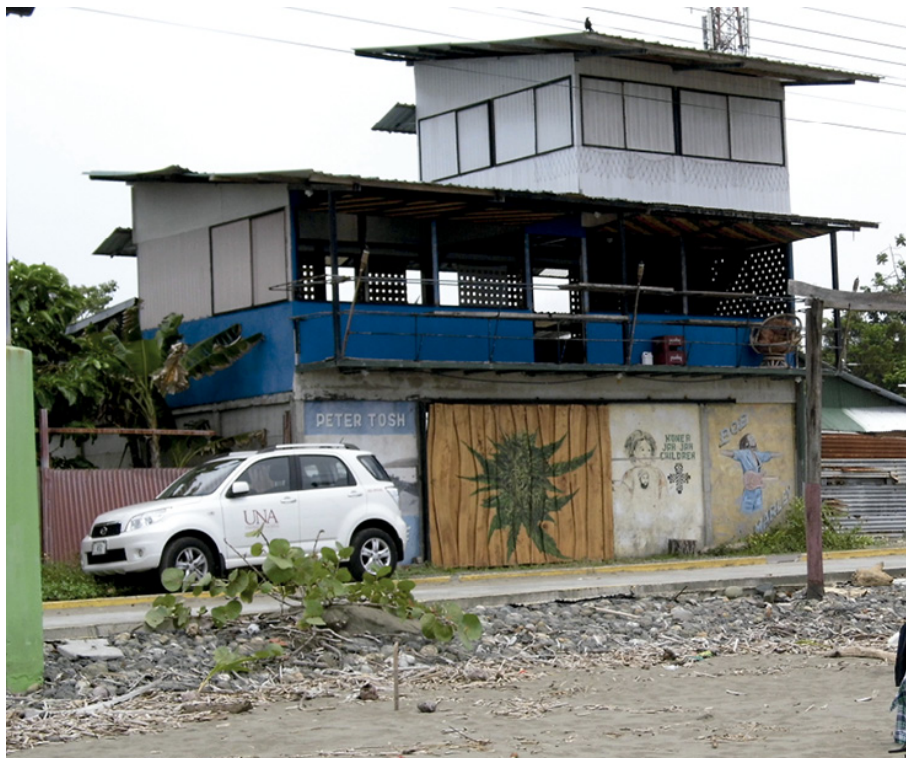
FIGURA 5
Revestimiento pedregoso con malla para proteger la calzada en Playa Cieneguita
Fuente: Tomada por G. Barrantes, 2017.

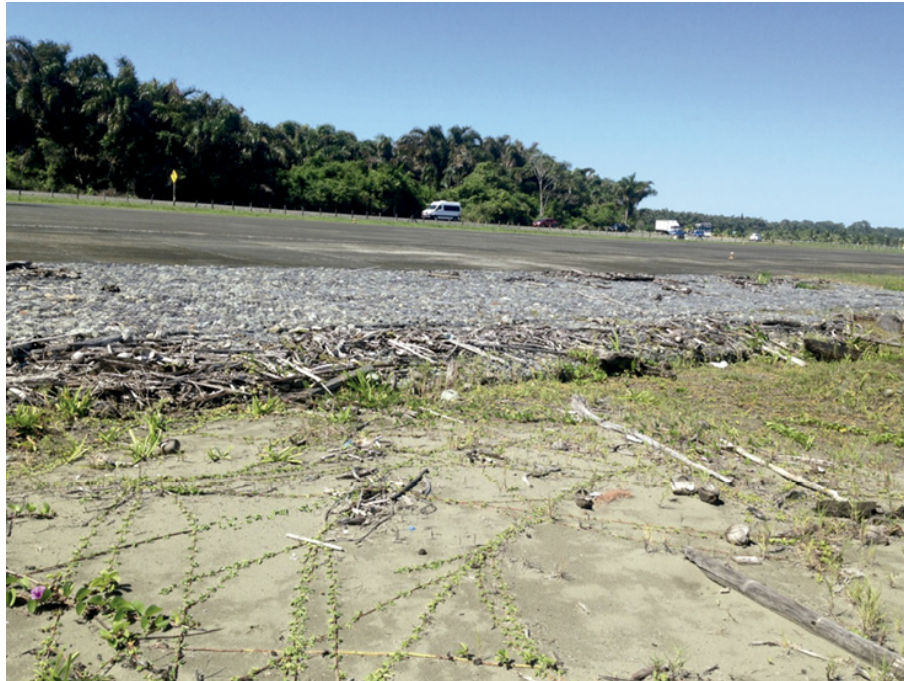
FIGURA 6

Revestimiento pedregoso con malla a un costado de la pista de aterrizaje donde la erosión ha obligado a proteger la obra

se redujo a 1 599 m²/año. Al sur del aeropuerto se encuentra un humedal caracterizado por la presencia de pequeños lagos elongados, interconectados por canales que desaguan antes de alcanzar el poblado de Westfalia, lo que evidencia que se trata de una alteración de parte del humedal de Cieneguita. La erosión de la playa ha afectado la capa asfáltica de la pista; para su protección se ha colocado un revestimiento de rocas con malla (Figura 6).

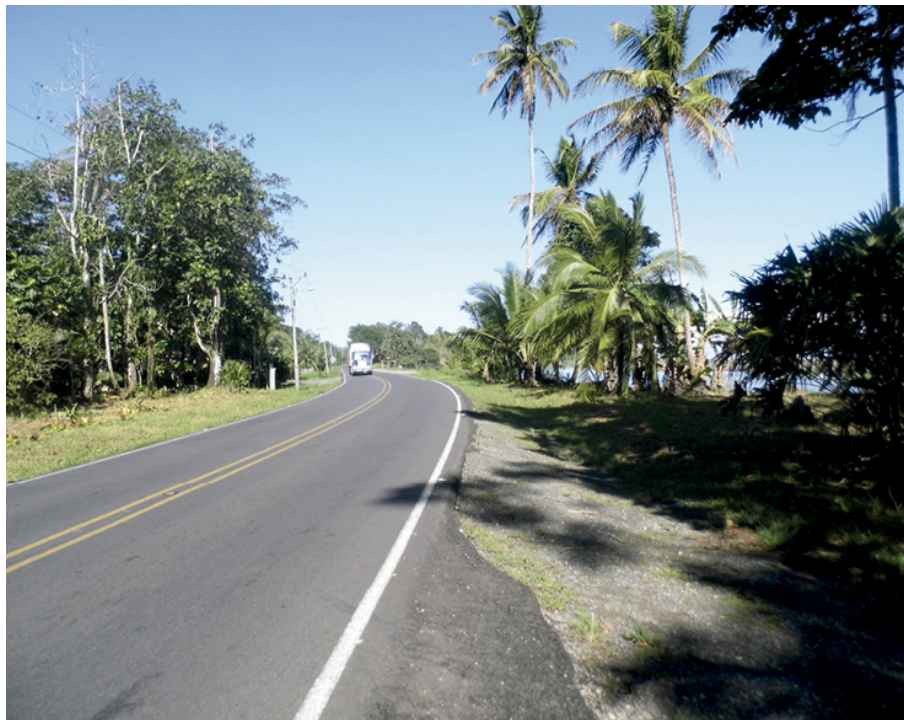
FIGURA 9

Proximidad de la carretera con la zona de erosión de playa

Otro punto crítico de erosión se localizó en la desembocadura del río Bananito (Figura 7.a), donde al igual que en los casos anteriores, está ligado a la migración del cauce. En este caso la proximidad de la línea de costa con la carretera resulta en una amenaza para la carretera principal que da acceso al resto de la región (figura

9). La tasa de erosión en este punto es de 2 817 m²/año en el periodo 2005-2010 y de 2 793m²/año entre el 2010-2016, lo que indica que la tasa se mantiene similar entre los dos periodos.
