Barrantes-Castillo, Gustavo; Valverde-Calderón, José Francisco; Sandoval-Murillo, Luis Fernando; Romero-Romero, Arvin; López-López, Max; Vargas-Hernández, Annie  
La potencial contribución del Plan Regulador Territorial frente al desastre en la Ciudad de Upala, Provincia de Alajuela, Costa Rica, asociado al paso del Huracán Otto  
Revista Geográfica de América Central, vol. 1, núm. 66, 2021, Enero-Junio, pp. 192-225  
Universidad Nacional

## **La potencial contribución del Plan Regulador Territorial frente al desastre en la Ciudad de Upala, Provincia de Alajuela, Costa Rica, asociado al paso del Huracán Otto**

The potential contribution of the Territorial Regulatory Plan to  
offset the disaster take place in the City of Upala, Province of  
Alajuela, Costa Rica, associated with the passage of  
Hurricane Otto

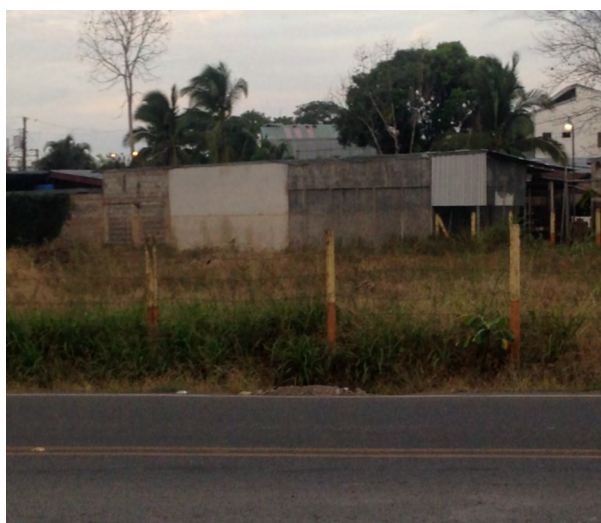
**Figura 1:** Marcas dejadas por la inundación del 24-25 de noviembre de 2016.

3. Se realiza un levantamiento en campo de la altura de agua a partir de las marcas dejadas por la inundación asociada con el paso del huracán Otto por la ciudad y barrios próximos. Para esto se efectúan dos campañas de medición, en todos los casos la altura máxima del agua durante la inundación fue determinada a partir de las marcas dejadas en las edificaciones, utilizando una cinta métrica (Figura 1). A continuación, se detalla cada campaña:

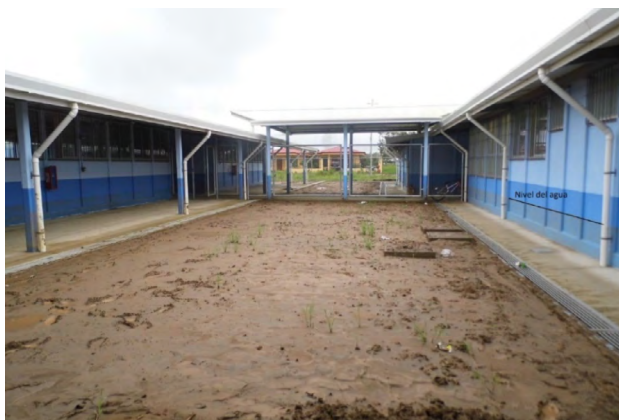
**Figura 2.** Nivel máximo alcanzado por la inundación en el emplazamiento de la nueva escuela de Upala.

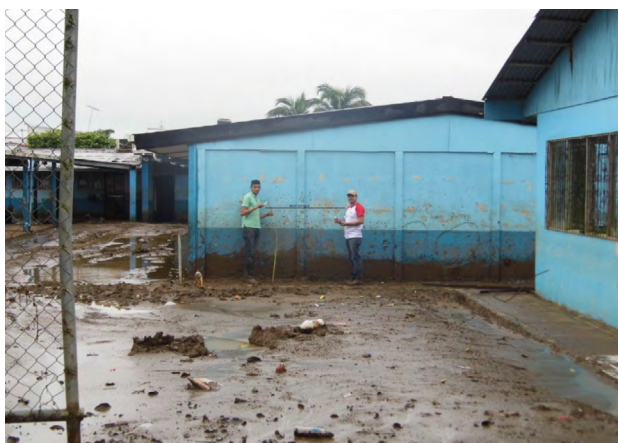
**Figura 3.** Nivel máximo alcanzado por la inundación en la escuela frente al parque de Upala

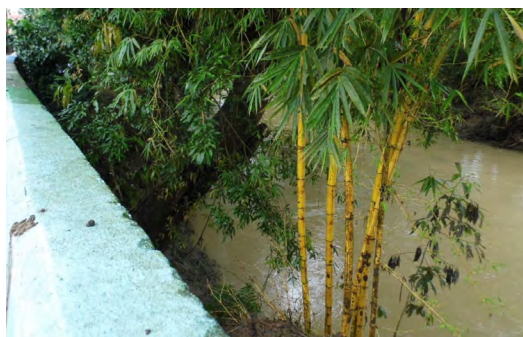
Y aunque posterior a este evento se construyó un dique, en la década de los 90, el mismo no ha podido contener las inundaciones en su totalidad, adicionalmente desde su construcción no presentan ni contemplan un plan de mantenimiento que garantice la disminución de los efectos de futuras inundaciones. Por ejemplo, en el 2004 hubo una inundación nuevamente en la ciudad por el desbordamiento del río Zapote (La Nación, 2004). El caso más dramático ocurrió en noviembre de 2016 con la llegada del huracán Otto, el cual dejó víctimas mortales y millonarias pérdidas en infraestructura pública (puentes y caminos) y cultivos. Las lluvias acumuladas provocaron la formación de flujos de lodo y detritos en los ríos Canalete, Bijagua, Higuerón, y parte alta del Zapote, generando una máxima avenida extraordinaria en el río Zapote, la cual afectó sitios sin registro histórico de anegamiento flujos lodo o detritos (Sánchez, 2016).

**Figura 4.** Dique construido en el sector sureste de la ciudad contiguo al río Zapote.
