Vulnerabilidad por erosión fluvial: caso del corregimiento de Palo  
de Agua, Municipio de Lorica, Departamento de Córdoba, Colombia

Revista Geográfica de América Central, vol. 1, núm. 66, 2021, Enero-Junio, pp. 367-384  
Universidad Nacional

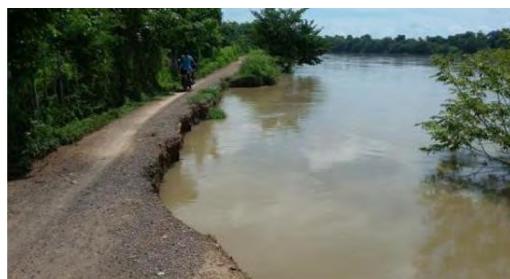
**Figura 3.** Punto crítico en formación corregimiento de Palo de Agua.

Igualmente, el trabajo en terreno permitió poner en evidencia la formación de un nuevo punto crítico en el corregimiento de Palo de Agua. Según los pobladores del sector, se ha formado por el tránsito de vehículos pesados que circulaban por la vía, esto indica que la formación del punto crítico tiene un origen antrópico (Figura 3).
