Blanco-Sáenz, Silvia; Esquivel-Salas, Luis Carlos
Estimación del período de construcción de las edificaciones del
cantón de San José por medio de análisis de fotografías aéreas
Revista Geográfica de América Central, vol. 2, núm. 67, 2021, Julio-Diciembre, pp. 61-82
Universidad Nacional, Costa Rica

Estimación del período de construcción de las edificaciones del cantón de San José por medio de análisis de fotografías aéreas

Estimation of the construction period of the buildings (construction period) in the canton of San José by analysis of aerial photographs

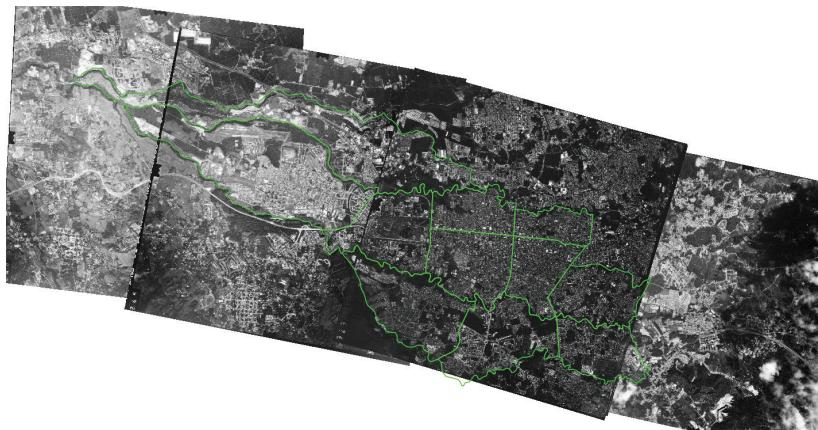
Figura 2. Mosaico de fotos aéreas 1980.

Una vez georreferenciadas y luego de cortar los lados adyacentes de las imágenes porque se reflejan en datos sin coordenadas en forma de bordes oscuros, se obtiene un mosaico lineal como se observa en la figura 2, de las fotos que forman al cantón. Sobre las fotos, se coloca la capa *shape* de edificaciones y por medio de una fotointerpretación, es decir, de una observación y análisis de la información fotográfica, se datan los años

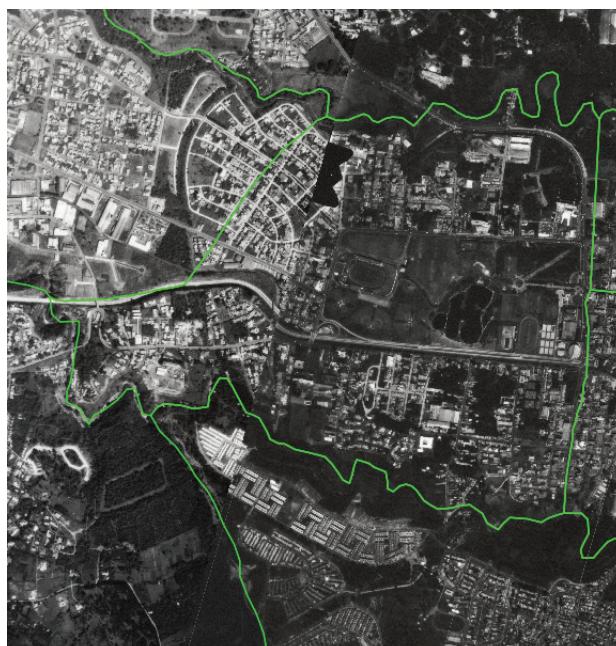
Figura 3. Mosaico de fotos aéreas 1980.

de construcción. También en la figura 3 se ve reflejada una de las uniones entre las fotos, que se caracteriza por el cambio en la luz.

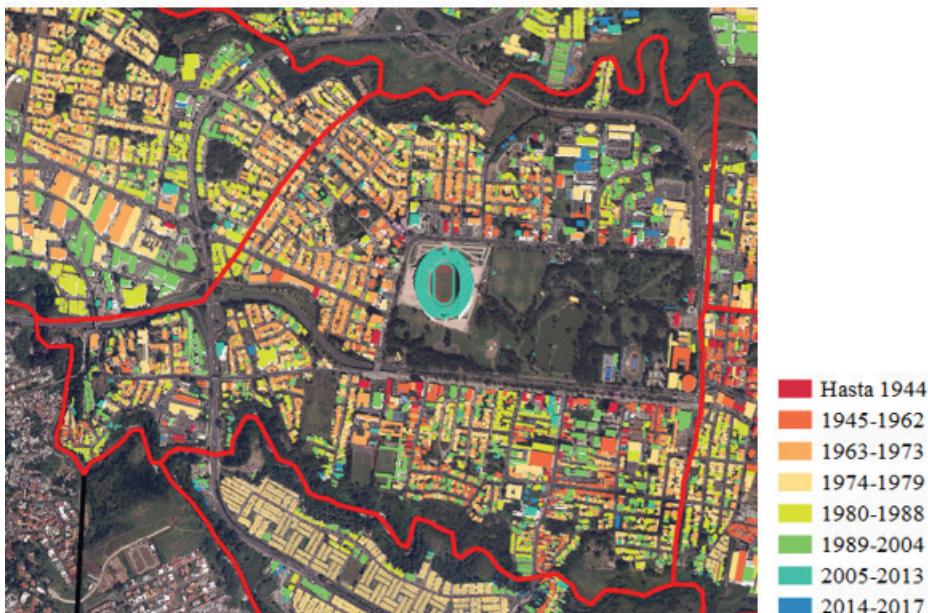
Figura 4. Recuadro del distrito de Mata Redonda y simbología de los períodos de construcción, ortofoto, 2017.

Es importante según se cambian los períodos de las fotos, que la capa *shape* se encuentre correctamente categorizada para que los polígonos previamente datados no sean confundidos ni equivocadamente re-datados con polígonos aún sin clasificar, para finalmente obtener un producto como el de la figura 4, en el que se observan polígonos con su adecuado período de construcción, que corresponden a los períodos antes de 1944, 1945 a 1962, 1963 a 1973, 1974 a 1979, 1980 a 1988, 1989 a 2004, 2005 a 2013 y 2014 a 2017. Su respectiva representación se muestra en la figura 4.

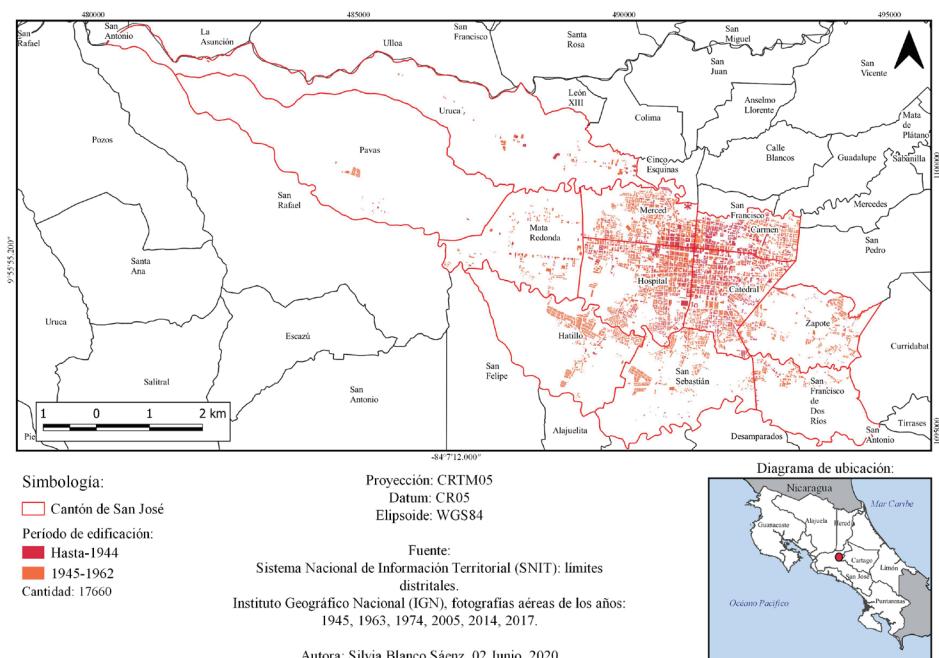
Figura 5. Mapa períodos “antes de 1944” y 1945-1962.

En la figura 5 se muestra un mapa que representa el crecimiento urbanístico generado desde las infraestructuras construidas antes de 1944 hasta el año 1962, con una cantidad de 17 660 inmuebles a lo largo del cantón, correspondientes al 21% de total de edificaciones. Para 1944 los cuatro distritos más poblados eran la Merced, el Carmen, Hospital y Catedral, siendo Hospital el más urbanizado con 1 282 estructuras, para el periodo de periodo de 1945 a 1962 que es la segunda etapa más antigua analizada en la investigación, se construyeron otros 12 863 inmuebles, que representan un 15.3% del total cantonal.

La figura 5 permite comprobar cuáles espacios territoriales fueron los primeros en empezar a habitarse y urbanizarse, los cuatro distritos se mantienen y continúa siendo el mayor poblado el distrito de Hospital con 3091 edificaciones nuevas, para un total de alrededor de 4 373. Los distritos de la Uruca y Pavas, fueron los que más tardaron en iniciar un proceso de urbanización, pues solo para el periodo de 1945 a 1962 ambos contaban con un total de 282 construcciones.

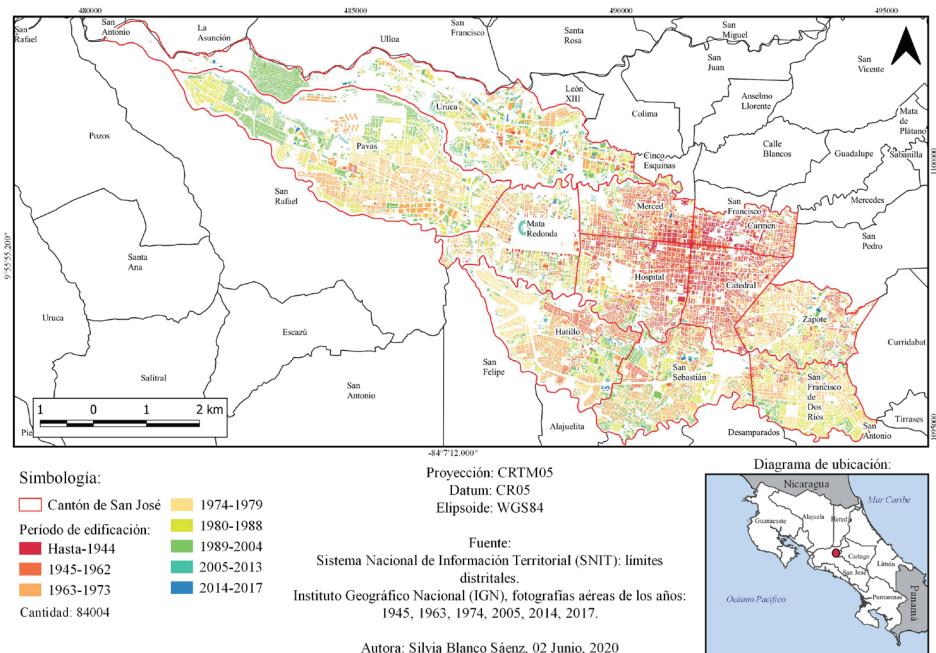
Figura 6. Mapa edificaciones 1944-2017.

La figura 6 es un mapa que contiene las 84 004 edificaciones que conforman el cantón de San José para el año 2017, clasificadas según el periodo de construcción, para ese momento el distrito con mayor cantidad de edificios es el de Pavas con aproximadamente 19 685 estructuras. Importante destacar que como se mencionó en el párrafo anterior, este fue uno de los más tardíos en desarrollarse a nivel estructural pero esto se debe a que es en kilómetros cuadrados (9.34 km²) el distrito más grande y representa un 20.93% del total de territorio (MSJ, 2011, p.12), el distrito de Hatillo es el siguiente con 12 895 inmuebles en un espacio de 4.27 km².

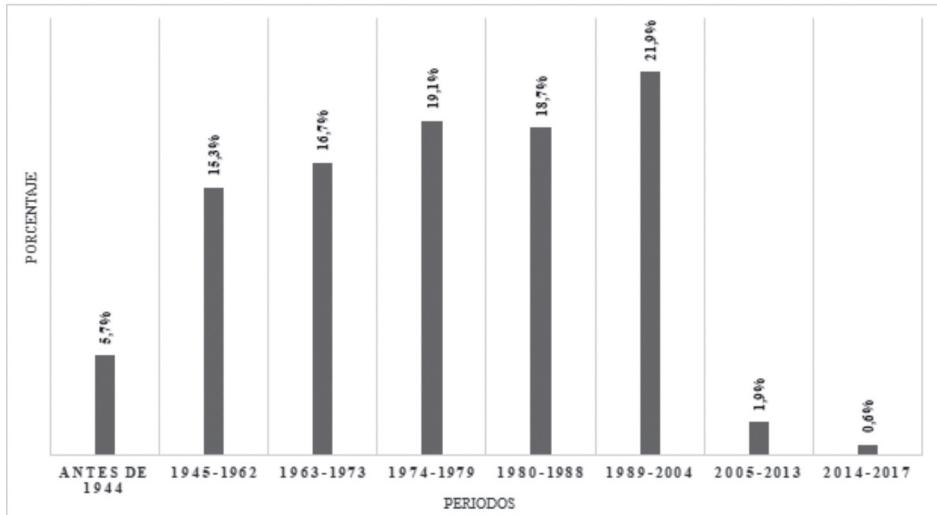
Grafico 1. Porcentaje de edificaciones por periodo de construcción

Se tiene que el 38% de la edificaciones del cantón de San José fueron construidas previo a la existencia de cualquier Código Sísmico de Costa Rica (CSCR), es decir antes del año 1974, como se observa en el gráfico 1 y tabla 3. Además, el 60% de las edificaciones se construyeron utilizando las versiones del CSCR de los años 74 y 86, previos a la versión del 2002, donde se incluyeron importantes requisitos para aumentar la ductilidad en las uniones y regiones de rótulas plásticas, dejando solamente un 2% de las estructuras construidas con las versiones más recientes del CSCR, 2002 y 2010.

Asimismo, con respecto a las proporciones de construcción se analiza que los períodos con menor construcción corresponde a los años actuales, pues desde el 2005 el cantón solo ha experimentado el crecimiento de un 2.5% aproximadamente. La mayor etapa de expansión urbana del cantón fue en el periodo de 1989 al 2004, con un aumento de estructuras de 21.9% que en cantidad de estructuras se traducen en 18 399 inmuebles, como se observa en la tabla 3.
