Vásquez, Mauricio E.; Chavez, José A.; Gracias, Fabio E.  
Estudio de denudación en piroclastos Tierra Blanca joven dentro El Área Metropolitana de San Salvador  
Revista Geológica de América Central, núm. 57, 2017, Julio-Diciembre, pp. 97-120  
Universidad de Costa Rica

# ESTUDIO DE DENUDACIÓN EN PIROCLASTOS TIERRA BLANCA JOVEN DENTRO EL ÁREA METROPOLITANA DE SAN SALVADOR

Mauricio E. Vásquez, José A. Chavez\* y Fabio E. Gracias

Oficina de Planificación del Área Metropolitana de San Salvador (OPAMSS)

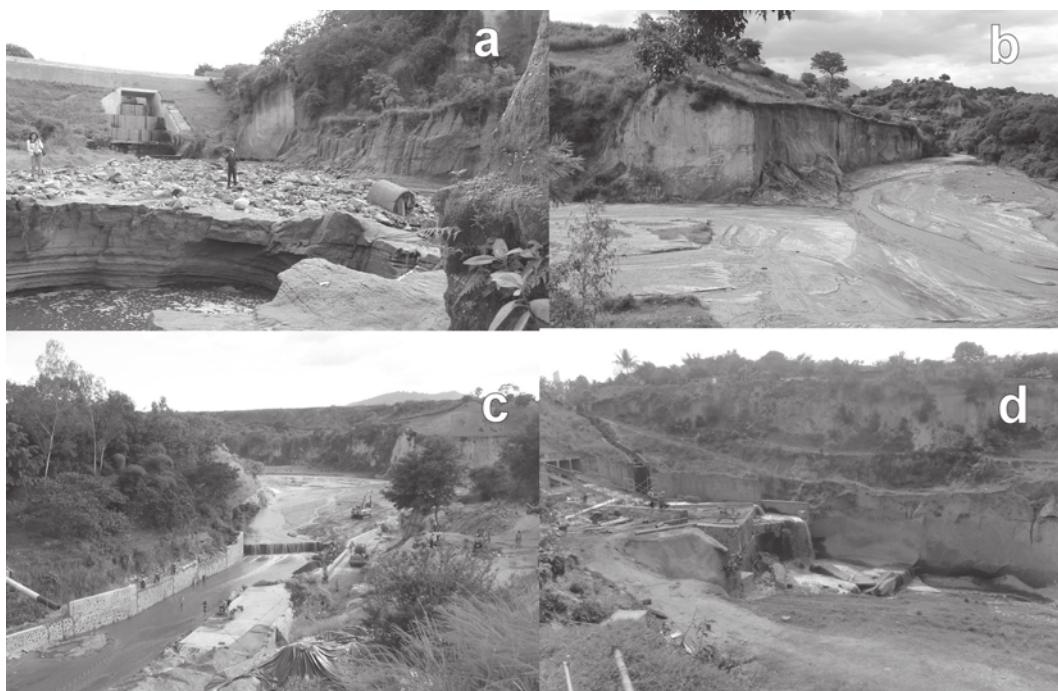
Fig. 3: Problemas de denudación y situación de laderas de los ríos y quebradas. En (a) y (d) se muestra erosión retrograda en obras de paso.

Se trata de un tramo de la quebrada Arenal Seco de aproximadamente 50 metros de longitud, en donde se midió la erosión lateral y vertical (Fig. 3a). En el sector se reconstruyó en 2013 una obra de paso (con blindaje al cambio climático), ya que en 2012 colapsó por la erosión retrógrada (Chavez et al., 2012, 2014a). Ya en Noviembre del 2015, la obra de paso estaba afectada nuevamente por erosión retrógrada (Fig. 7). En la Fig. 8 se muestra la distribución de pinos en el punto 5 y erosión lateral.

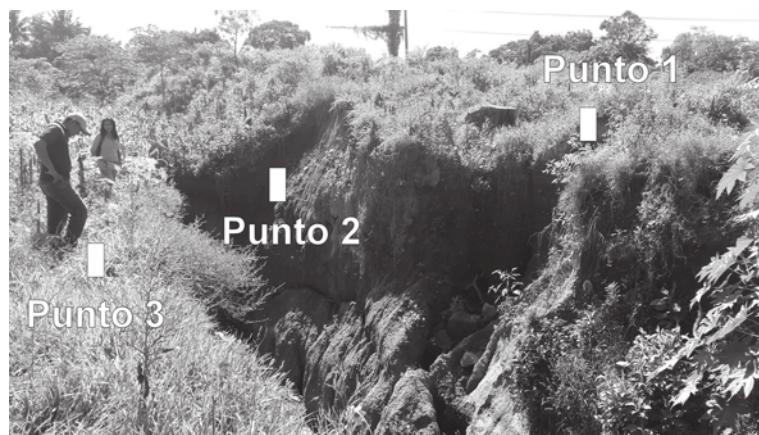
Fig. 6: Cárcava en carretera Panamericana (punto 1 de Fig. 5) al final del monitoreo. Puntos 1 y 2 tuvieron que ser replanteados.

La erosión corresponde a descarga de aguas lluvias de carretera que ingresa e infiltra en terreno

cultivado con maíz (Fig. 6 y cuadro 2). Al observar comportamiento y afectación se identificó que la erosión principalmente es subterránea y retrograda, lo que provoca un retroceso acelerado de su cabecera (9,70 m y azolvamiento en su lecho).

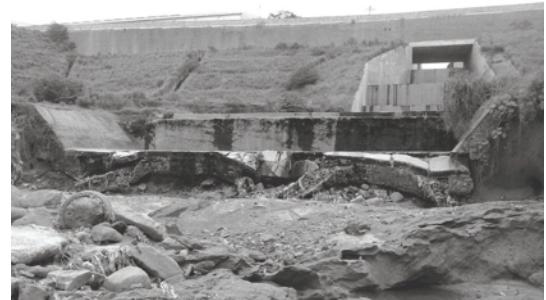
Fig. 7: Situación de la obra de paso en Noviembre 2015 (punto 5 de Fig. 5 y Fig. 3a) cuando ya estaba afectada nuevamente por erosión retrograda
