Estudio de evento de tornado en San Cristóbal de Las Casas, Chiapas, México

Velasco Santos, Juan Carlos; Macías Medranoll, Jesús Manuel
Estudio de evento de tornado en San Cristóbal de Las Casas, Chiapas, México
Sociedad y Ambiente, núm. 18, 2018
El Colegio de la Frontera Sur, México
Disponible en: <https://www.redalyc.org/articulo.oa?id=455757584010>
DOI: <https://doi.org/10.31840/sya.v0i18.1887>

Study of Tornado Event in San Cristobal de Las Casas, Chiapas, México

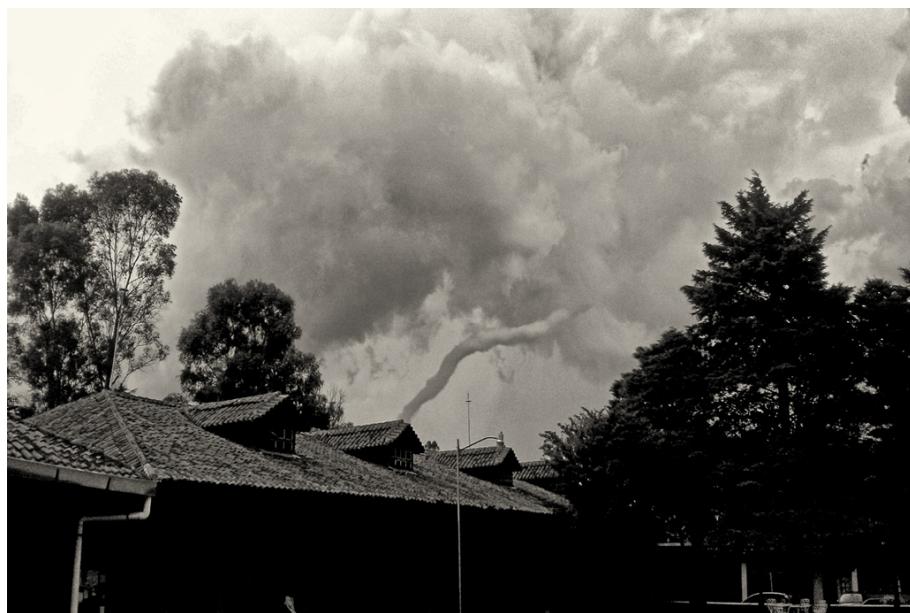
IMAGEN 1.

En este apartado abordaremos en particular la morfología del tornado del 6 de agosto de 2014 en SCLC, el cual se muestra en la Imagen 1. Como generalmente ocurre, este fenómeno natural se presentó en forma de cuerda —parecida a una culebra—, acompañado de una nube *cumulonimbus* o *cumulus congestus*, también llamada “cumuliforme” (Glickman, 2000). Dicha nube se dispone en forma horizontal, es de color oscuro y gris, y de ella se desprende un embudo de aire (también llamado vórtice o chimenea) en forma vertical, es decir, se caracteriza por “la transferencia de calor en el aire por su movimiento de corrientes ascendentes y descendentes de la atmósfera inestable” (Russi, 2012: 70), cuyo extremo más angosto toca la superficie de la tierra y que casi siempre está rodeado por una nube de desechos y polvo que lo hacen visible. El embudo de aire que gira, va succionando todo lo que encuentra a su paso, y por otro lado expulsa los desechos. Así mismo, la formación del tornado llegó acompañado de fuertes vientos, lluvias, granizo y relámpagos. Todos estos son fenómenos relacionados con el sistema de tormenta severa generadora de tornados. En particular este fenómeno se desarrolla por la tarde, pero puede ocurrir en cualquier horario.

Tornado asociado a nube

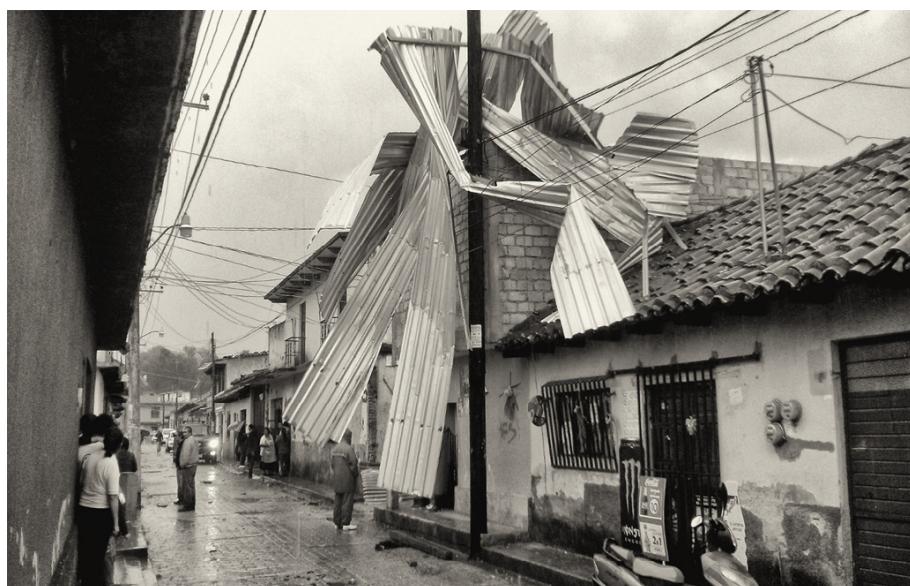
aquellas que perdieron parcial o totalmente las techumbres, probablemente débilmente fijadas dada la falta de una norma técnica confiable al respecto (Macías, 2016).¹ Vemos también que en algunos casos el daño fue total, ya que algunas de estas viviendas colapsaron debido a las deficiencias que presentan en sus estructuras al estar construidas con techos de lámina de zinc, sostenidos con estructuras de madera o tubulares de fierro y con paredes de madera o de adobe.

En cuanto a las viviendas con daño parcial, en la Imagen 2 se observa un claro ejemplo de la condición de vulnerabilidad que muestran las viviendas en el área urbana del barrio de Mexicanos, en la calle Venezuela; en primer plano se ve una casa con desprendimiento en la techumbre de la segunda planta, construida con lámina y estructura metálica a base de perfiles tubulares galvanizados. Presenta ciertas deficiencias en la sujeción del techo a los castillos o columnas de la vivienda por lo que no resistió la fuerza de los vientos del tornado.

**IMAGEN 2.
Vivienda con daño parcial**

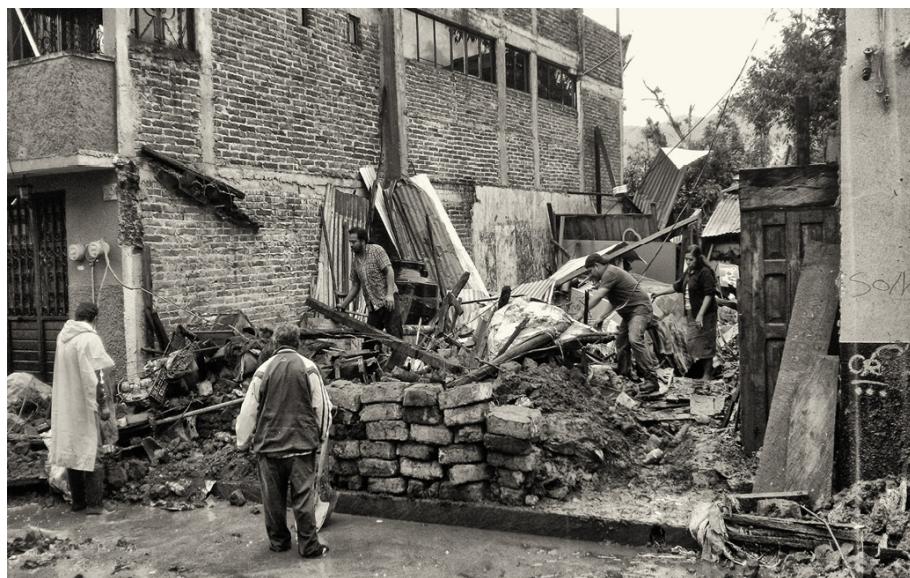
Las cuatro viviendas reportadas con daño total se localizaron en el mismo barrio de Mexicanos; zona donde más afectación produjo a su paso este fenómeno. La Imagen 3 ilustra nuevamente la vulnerabilidad estructural de una de las viviendas de este barrio, localizada en la calle Honduras número 27, en la cual se observa en primer plano el completo desplome de la vivienda construida con paredes de adobe, con techos de lámina y madera; la falta de mantenimiento de la misma y el embate de los fuertes vientos asociado con lluvias de este fenómeno natural provocó el colapso total de la vivienda, poniendo en riesgo la pertenecías y la vida de esta familia.

IMAGEN 3.
Pérdida total de la vivienda

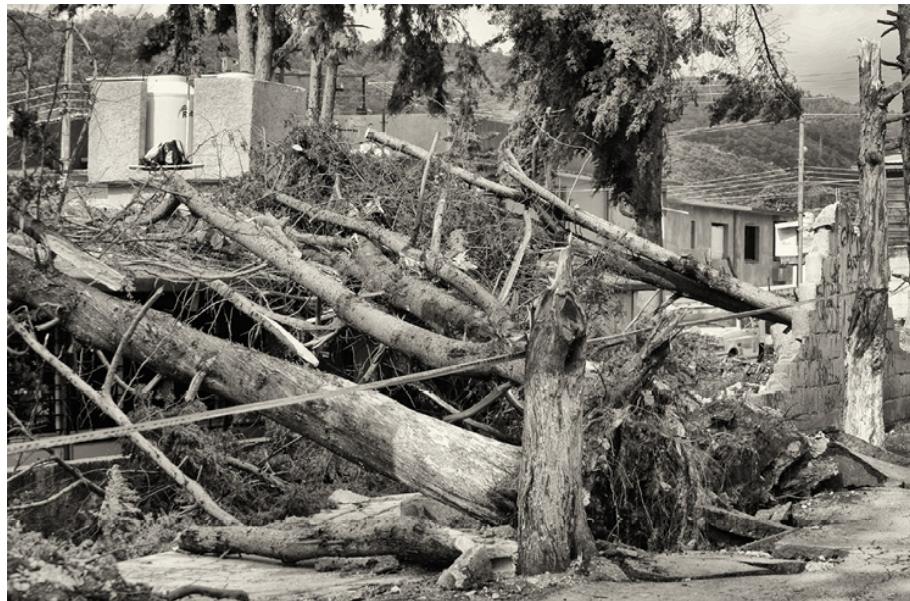
Para poder ilustrar este caso de daños en el nivel preescolar, mencionaremos la afectación ocasionada al Jardín de niños y niñas María Adelina Flores, ubicada en calle Hacienda número 7 de la colonia 14 de Septiembre, lugar donde se observó la caída de aproximadamente nueve árboles sobre la barda perimetral y sobre los techos o losas de varias aulas de la escuela, lo que podemos apreciar en la Imagen 4.

**IMAGEN 4.
Daños en escuela preescolar**

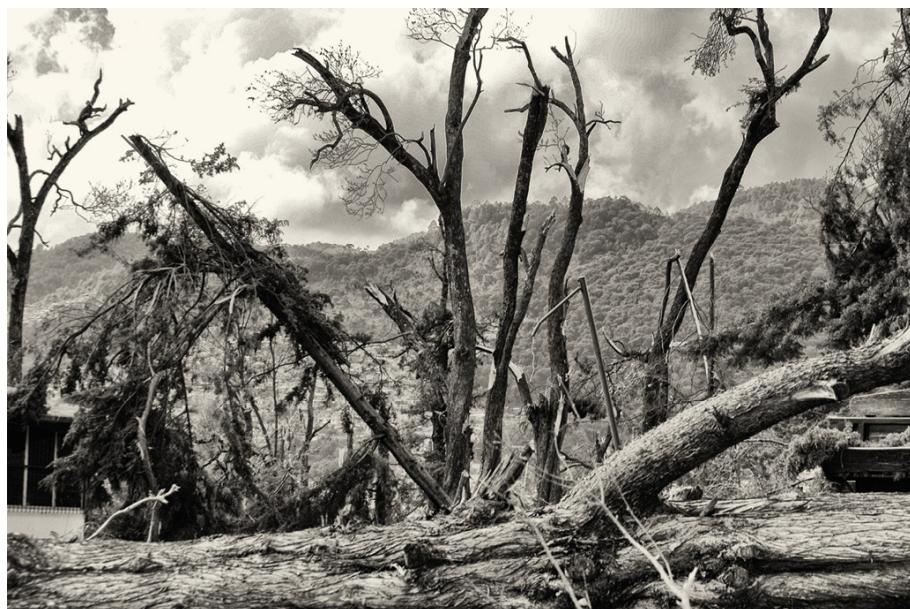
IMAGEN 5.

(Martínez, 2014a). En la Imagen 5 podemos apreciar en el primer plano la caída del árbol simbólico y al fondo varios árboles sin follajes en las instalaciones de CDI.

Afectación a la naturaleza en el Centro Coordinador de los Pueblos Indígenas (CDI)

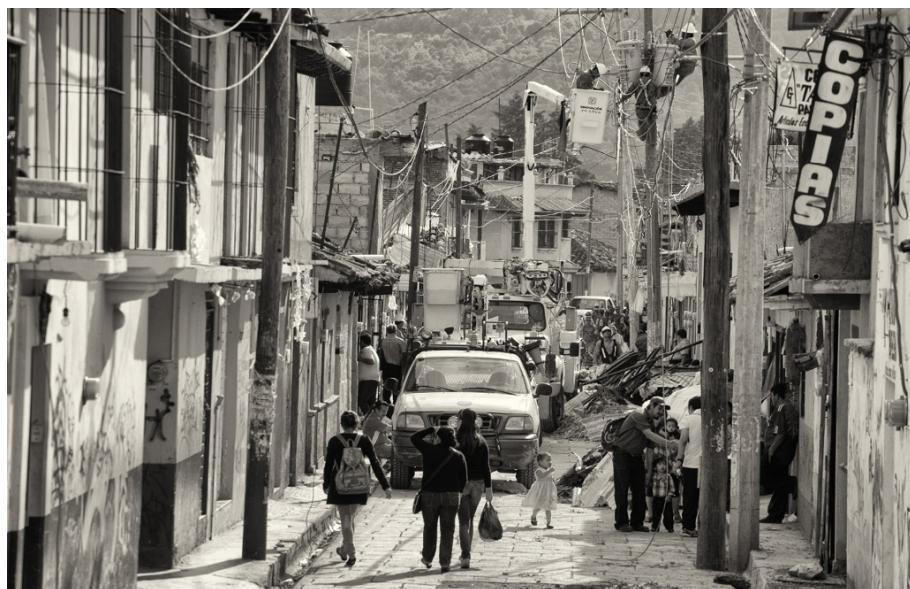
A este respecto, en campo se constataron estas afectaciones de las líneas de conducción eléctrica, sobre las cuales cayeron láminas de techumbre de casas, árboles y ramas. Asimismo se observaron postes de luz doblados desde la base y otros a la mitad en el barrio de Mexicanos y la colonia 14 de Septiembre. Como consecuencia de la caída de las líneas de conducción y postes de luz se dieron cortes de energía eléctrica en estos barrios. En entrevista informal con un trabajador de CFE éste indicó que el restablecimiento tardó dos días, al menos en el barrio de Mexicanos; respecto a los daños a postes de concretos afectados en la trayectoria del tornado dijo que generalmente fueron de las medidas de doce y trece metros (CFE-PCR 12-750 y 13-600) con líneas de media y baja tensión respectivamente.

Según el reporte elaborado por el CENAPRED (2015: 5), el monto de costos en este sector ascendió a \$1 498 000.54 pesos, de los cuales 496 mil correspondieron a daños (reposición de materiales) y el restante 1 002 000.54, pérdidas (contratación de personal, tiempo extra, combustibles y viáticos). En la Imagen 6 podemos ver en segundo plano al personal de la CFE laborando en el restableciendo el servicio eléctrico en el barrio de Mexicanos.

IMAGEN 6.
Personal de CFE reparando los daños
Fuente: fotografía del primer autor, 7 de agosto 2014.

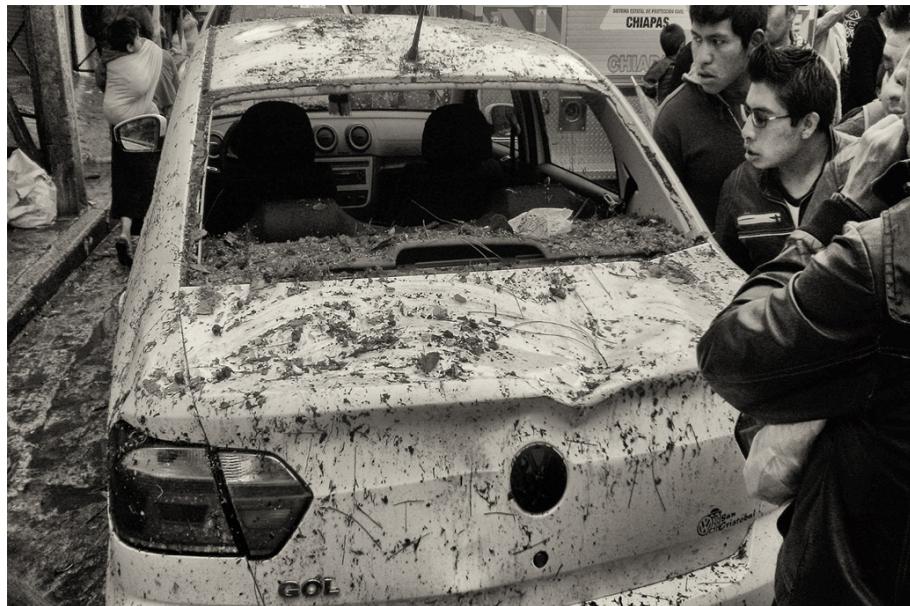
A lo anterior se puede agregar otro elemento en el que se constata la vulnerabilidad en esta dimensión social: las pérdidas y daños en vehículos particulares y en instituciones debido a la caída sobre ellos de estructuras metálicas, al desplome de techumbres de lámina y al derrumbe de árboles. En este sentido el CENAPRED (2015) reportó el daño de 24 vehículos; sin embargo, de acuerdo con el trabajo de campo realizado durante esta emergencia en la calle Real de Mexicanos se observó en un estacionamiento público daños materiales severos en aproximadamente nueve vehículos particulares de diferentes marcas y modelos. La Imagen 7 muestra la afectación de este bien material, lo cual se traduce en pérdidas económicas, ya que para resarcir los daños se tienen que erogar recursos; aun cuando se cuente con una póliza de seguro del vehículo, se tendrá que pagar en las agencias el deducible dependiendo de los daños y del modelo del automóvil, debido a que no existe programa gubernamental que cubra estos daños por tornados en el país.

IMAGEN 7.
Vehículo particular dañado por caída de árbol
