LA INTERVENCIÓN DE EDIFICIOS EN ZONAS PATRIMONIALES Y LA CALIDAD DEL HÁBITAT RESULTANTE

Revista Legado de Arquitectura y Diseño, vol. 1, núm. 22, 2017

Resumen: En este documento se presenta una reflexión sobre el proceso de intervención en tres edificios ubicados en la zona patrimonial de la ciudad de Tampico durante el 2004. Reconstrucción y rehabilitación fueron los procesos utilizados para mantener características de origen. El objetivo de este estudio es observar el comportamiento externo de los edificios que indicaran conservación de calidad relacionado con el uso del mismo por parte de la población del sector a fin de reflexionar sobre las intervenciones en el patrimonio y su papel en la conservación de la calidad del hábitat en sitios protegidos. La metodología de trabajo estuvo basada en la observación directa y los resultados permitieron establecer las bases para un proceso reflexivo acerca de la participación de autoridades, profesionales del área, así como de la sociedad en general, en la conservación del patrimonio arquitectónico local. Este estudio es el preámbulo para realizar un registro de edificios antiguos con cualidades de habitabilidad para uso habitacional.

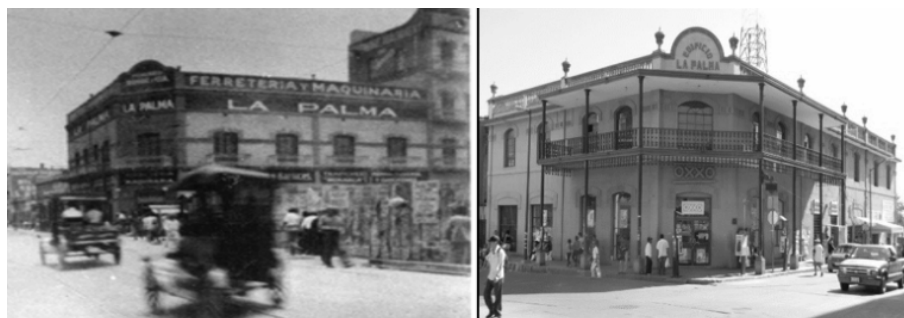
Imagen 1

Comparativo de los edificios en 1912 y en la actualidad.

Originalmente el edificio mostraba balcones por cada ventana en la parte superior y en el proceso de rehabilitación se le incluyó una cubierta

para proteger a los clientes en su ingreso al establecimiento, las ventanas originales de madera se cambiaron a unas de aluminio y las molduras en la parte superior de las ventanas también fueron modificadas; muestra un pretil con elementos de balaustradas que sustituyeron el pretil original. Cabría preguntarse la razón por la que se incluyeron jarrones en la parte superior o columnas de hierro forjados al exterior, así como la modificación de la forma de las ventanas, aunque conservaron la secuencia de vanos y llenos y el acceso en la esquina del edificio. En este edificio solamente se utiliza la planta baja, pero en la segunda planta puede ser empleado como departamentos. No presenta signos de deterioro en su estructura ni en su envolvente.

El ejemplo más notable, el edificio La Palma, ha permanecido sin cambios desde que fue rehabilitado a pesar del tipo de comercio que está ubicado en su sitio, no presenta daños en la estructura, los materiales no han sido modificados y por supuesto la forma se mantiene de acuerdo al tipo de restauración realizado, aunque se aprecian diferencias ornamentales que posiblemente se colocaron para buscar una integración con los edificios

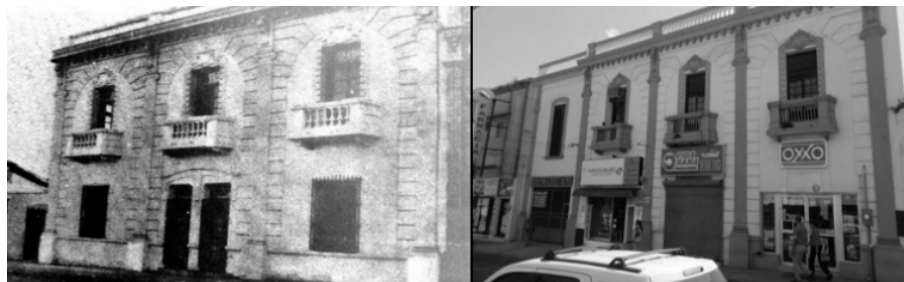
Imagen 2.

Comparativo de los edificios, el original de 1923 y el actual.
(Gobierno del estado de Tamaulipas, 1999).

En el proceso de rehabilitación del edificio se realizaron modificaciones significativas, pues le incluyeron un remate en forma de frontón a las ventanas de la parte superior; las ventanas de la parte inferior cambiaron de dimensiones y la puerta de acceso original fue eliminada. Además, como se puede observar, el tipo de anuncios colocados en los locales existentes no son armónicos entre sí, pues son de materiales, formas y tamaños diferentes con lo cual la imagen del edificio antiguo se va abandonando poco a poco.

A pesar de los cambios, que posiblemente se deben a la escasa vigilancia en las intervenciones, el edificio rehabilitado se conserva habitable con suficientes elementos para informar de su antigüedad y de su valor patrimonial en la ciudad. Este edificio cuenta con patio trasero empleado como estacionamiento, así como un acceso exterior a la planta alta, la cual es utilizada como oficina. La estructura y la envolvente se encuentran en buen estado mientras fue ocupada por la familia, recibió un adecuado proceso de mantenimiento.

La edificación de la calle Altamira, la casa Fanjón, ha sido dividida en tres partes, lo que ocasiona la pérdida original del inmueble, además el tipo de comercio establecido cuenta con una tipología de mercadotecnia que promueve anuncios de los productos que vende utilizando lonas que ocupan el espacio total de los vanos y la ventanería; se puede apreciar que o no conocen el reglamento o no han sido advertidos por las autoridades locales acerca del respeto al reglamento existente; a pesar de las modificaciones realizadas por los comerciantes, aún se considera que la calidad del hábitat ha mejorado en el sector y se percibe el mantenimiento de la herencia arquitectónica de la ciudad.

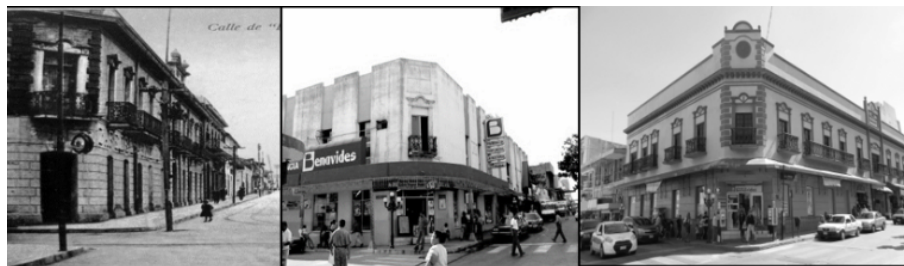
Imagen 3

Collage para establecer un comparativo de imágenes del antiguo Casino Tampiqueño de 1890, 2003, 2004 a la fecha.

En este edificio funcionó el Casino Tampiqueño hasta 1950 y posteriormente cambió sus instalaciones a otro sector del Centro Histórico. El edificio fue modificado para dar lugar a oficinas del gobierno municipal como la Secretaría de Turismo que funcionó en la planta alta. Al paso de los años fueron cambiando la estructura base del edificio original, cambiándose el techado por uno de concreto armado; las actividades de este edificio fueron netamente comerciales y de gobierno hasta que sus dueños consideraron participar en el proceso de rehabilitación del centro histórico y procedieron a reconstruir el edificio aludiendo a la imagen del pasado, pero utilizando materiales y procedimientos actuales con la finalidad de darle carácter a la zona, pues este edificio se localiza frente a la principal plaza de la ciudad, la Plaza de Armas.

La apariencia actual del edificio sólo guarda similitudes con el original, ahora es un edificio comercial en la parte inferior y en la superior son despachos para diversos usos. Es una reconstrucción tomando como base el edificio original de 1890, pero ha empleado cubiertas para protegerse de los rayos del sol, ha incluido un acabado en la parte inferior con apariencia de sillar y la ubicación de los balcones es similar al del edificio original. La estructura del edificio es de la época actual, pero sus dueños quisieron revivir la imagen original del edificio para darle realce a la zona en la que se ubica, frente a la principal plaza de la ciudad, teniendo el Palacio municipal y la Catedral frente a la plaza de armas. Este ejemplo de intervención puede ser utilizado en otros edificios que se encuentran muy deteriorados e inclusive sus estructuras ya no son muy estables, pero se pueden reconstruir conservando elementos de la envolvente original y de esta manera proponerlos para su uso como viviendas.

Para el último caso, los dueños del edificio consideraron importante participar en el mejoramiento de la imagen urbana del sector, pues la fachada original había desaparecido casi por completo, y por las características de espacio originales, permitieron la integración de oficinas en la parte superior con lo cual se mantiene en uso en una de las esquinas más transitadas del Centro Histórico.
