# ANÁLISIS DEL DISEÑO ARQUITECTÓNICO DE CASAS HOGARES PARA LA REHABILITACIÓN DE PERSONAS CON DISCAPACIDAD CUSCO, PERÚ

Revista Legado de Arquitectura y Diseño, núm. 25, 2019

ANALYSIS OF THE ARCHITECTURAL DESING OF HOUSES HEARTHS FOR THE REHABILITATION OF PEOPLE WITH DISABILITIES CUSCO, PERU.

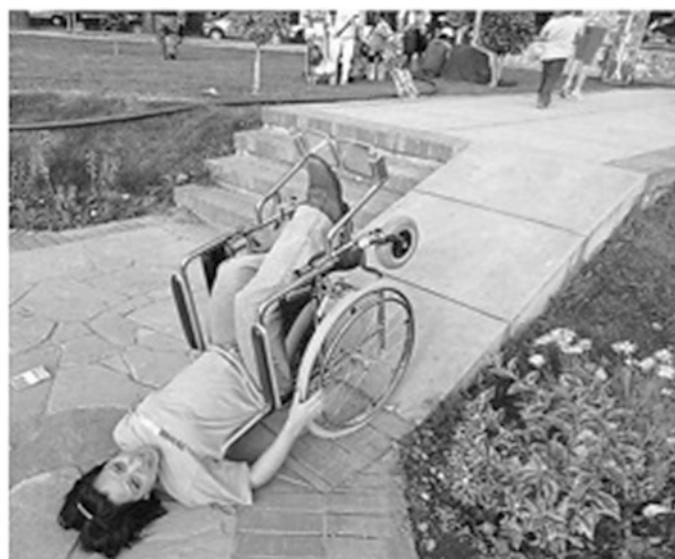
**Figura 1.**

Caída en rampa con pendiente de más de 12% que genera barrera arquitectónica.

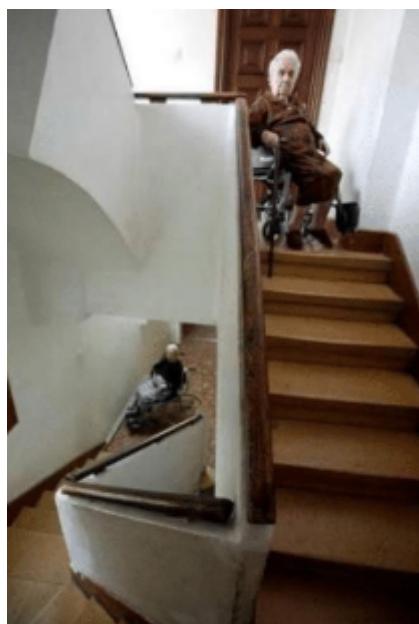
**Figura 2.**

Inexistencia de rampa que impide el desplazamiento de las personas en el edificio de rehabilitación en Colombia.

Otro grupo de personas con discapacidad, como se aprecia en la figura 2, pasan gran parte del día en lugares especializados para su rehabilitación y recuperación, como casas hogares, centros de rehabilitación, albergues, hospitales, clínicas, entre otros. Ahí es donde se impulsan día a día para mejorar, y como se observar, está presente la existencia de centros de rehabilitación, pero no cuentan con los elementos necesarios para albergar a estas personas.

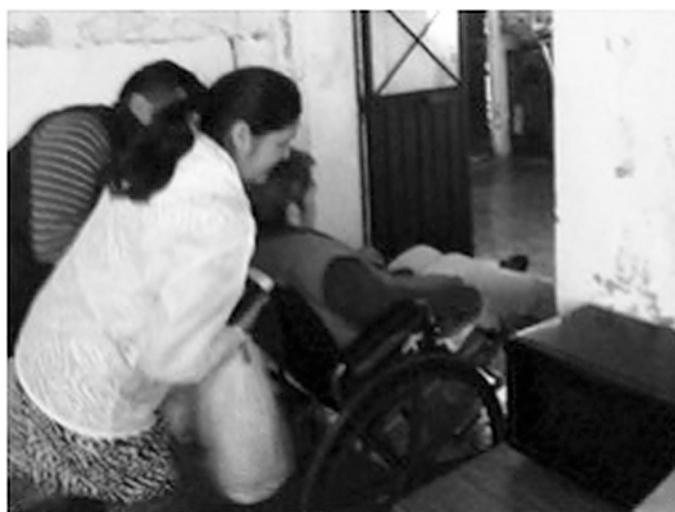
Figura 3.

Problemas al ingresar a un paciente en silla de ruedas.

No sólo existe ausencia de rampas, sino también de barandales e incluso no cuentan con un estacionamiento para el ingreso de los pacientes y otros servicios. Las familias de los pacientes que concurren al lugar por más de tres años solicitaron la implementación de rampas, pero afirman que no han visto mejorías.

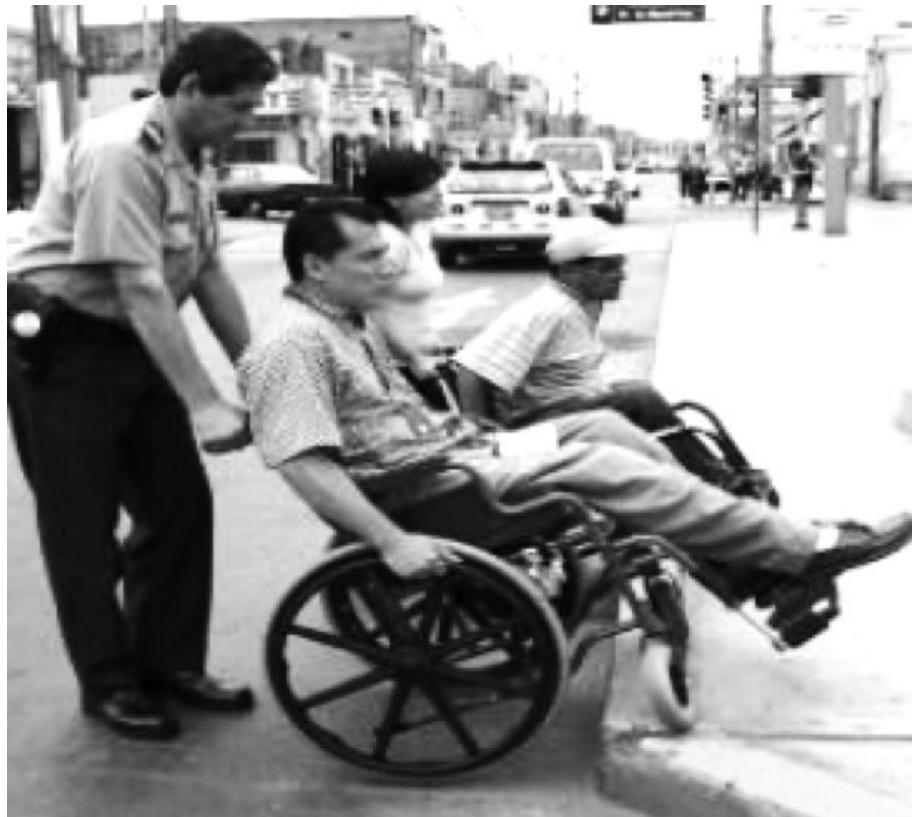
**Figura 4.**

Ingreso al Instituto Nacional de Rehabilitación del Perú.

El ingreso principal hacia el instituto no cuenta con rampas para el desplazamiento de los pacientes en sillas de ruedas, por lo que es necesario pedir ayuda para ingresar al centro de rehabilitación. Además, el modelo típico de las habitaciones tiene una dimensión pequeña, sin el espacio suficiente para el giro de las sillas de ruedas que las personas utilizan.

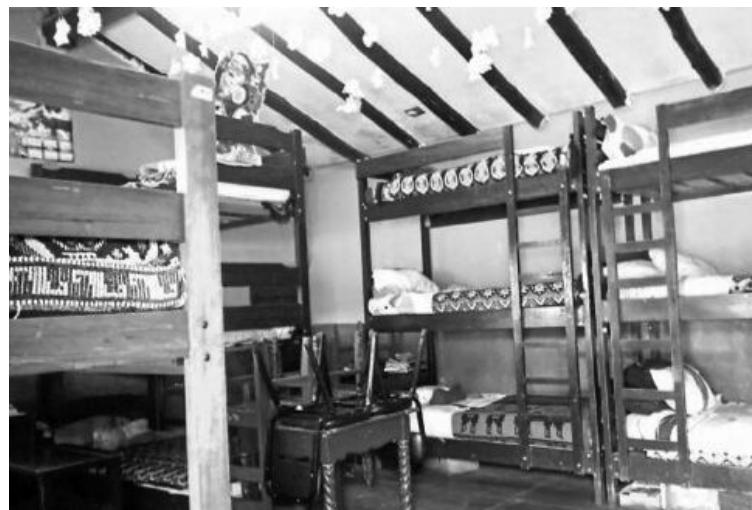
Figura 5.  
Habitación de la casa hogar Madre Teresa de Calcuta.  
Fuente: Volunteering Perú.

Tampoco hay un área verde de recreación, la iluminación es deficiente porque los vanos son muy reducidos, lo que limita la entrada de los rayos del sol que ayudan psicológicamente en la rehabilitación. Las paredes están deterioradas, sin color y con falta mantenimiento.

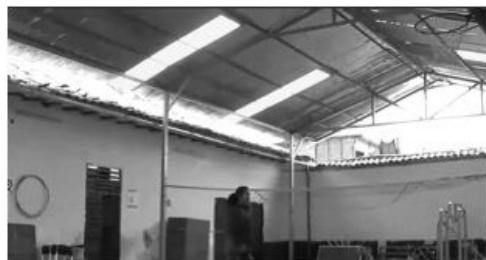
Según la observación, los resultados obtenidos detallan que las personas son de escasos recursos económicos, por lo que necesitan donativos y colaboradores voluntarios. La casa hogar en cuanto a materialidad resalta el uso de concreto, albañilería, madera, techo de tejas a dos aguas y calaminas.

Figura 6.  
Establecimiento de la casa hogar Madre Teresa de Calcuta.  
Fuente: Volunteering Perú (2018).

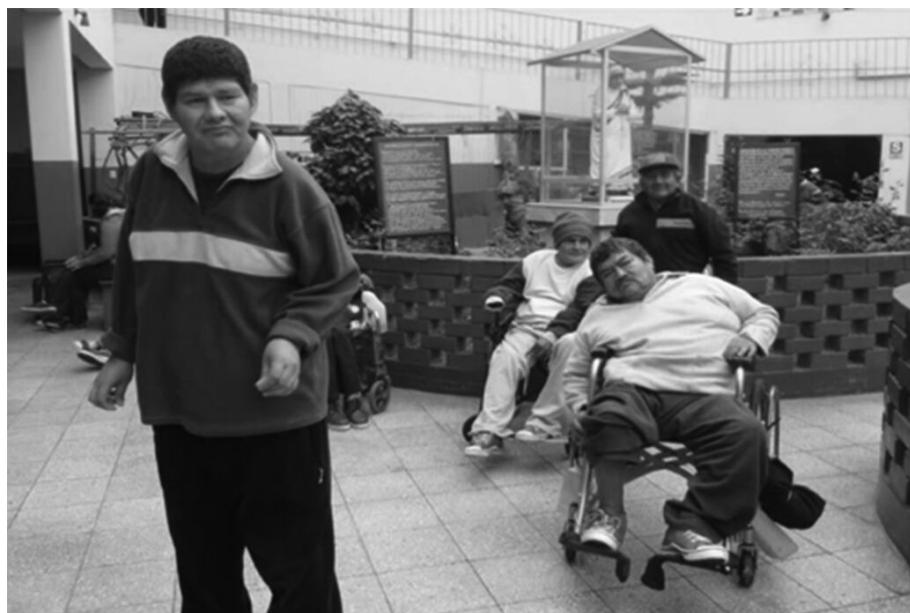
**Figura 7.**  
Área social para ancianos de la casa hogar Madre Teresa de Calcuta.  
**Fuente:** Elaboración propia.

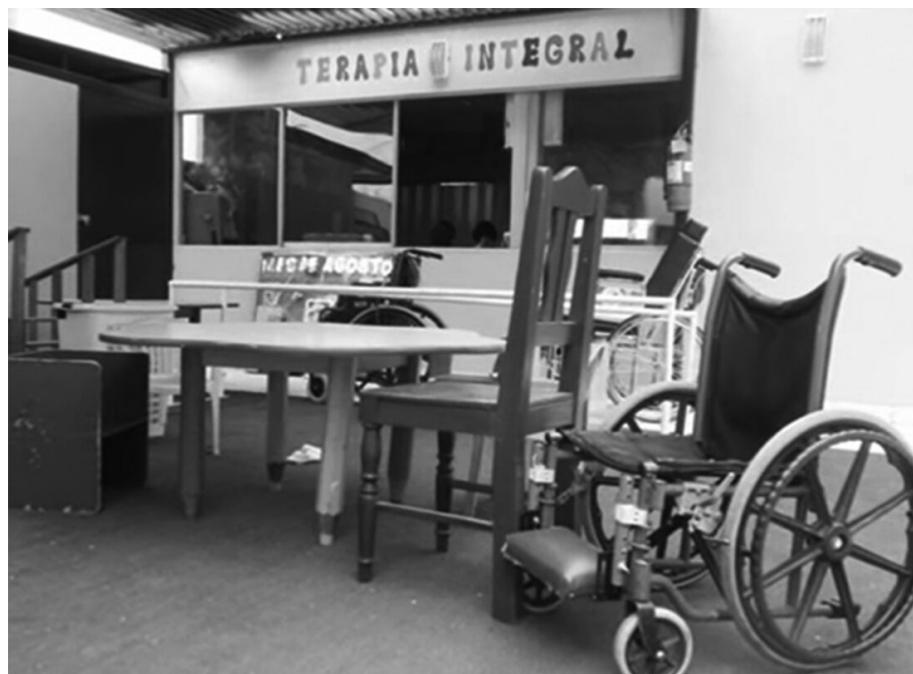
Figura 8.

Pediatria de la casa hogar Madre Teresa de Calcuta-gradas sin barandales.

El 75% de los niños consideran que el lugar es seguro, pero falta implementar rampas y barandales, ya que para el mismo porcentaje de niños no es fácil desplazarse en su hogar. Además, el 50% manifiesta que no le gusta lo que ve en la zona de recreación, como también el 60% ve un progreso regular en su rehabilitación.

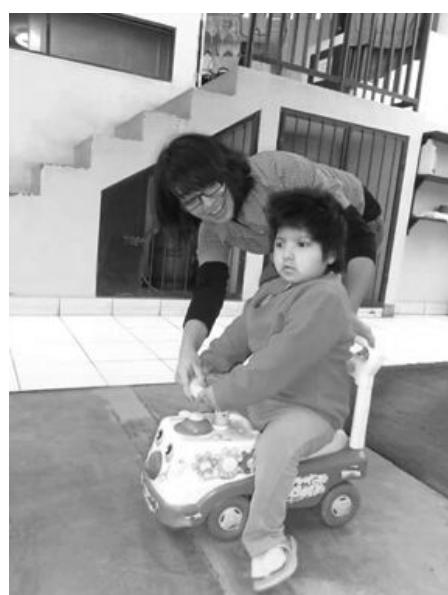
Figura 9.

Área de terapia integral-hogar Madre Teresa de Calcuta.
