CAMBIOS Y PERMANENCIAS DE LA TECNOLOGÍA CONSTRUCTIVA DE LA CASA MAYA EN MÉRIDA, YUCATÁN

Revista Legado de Arquitectura y Diseño, núm. 25, 2019

CHANGES AND CONTINUITIES OF MAYAN
HOUSE'S CONSTRUCTIVE TECHNOLOGY AT
MERIDA, YUCATAN

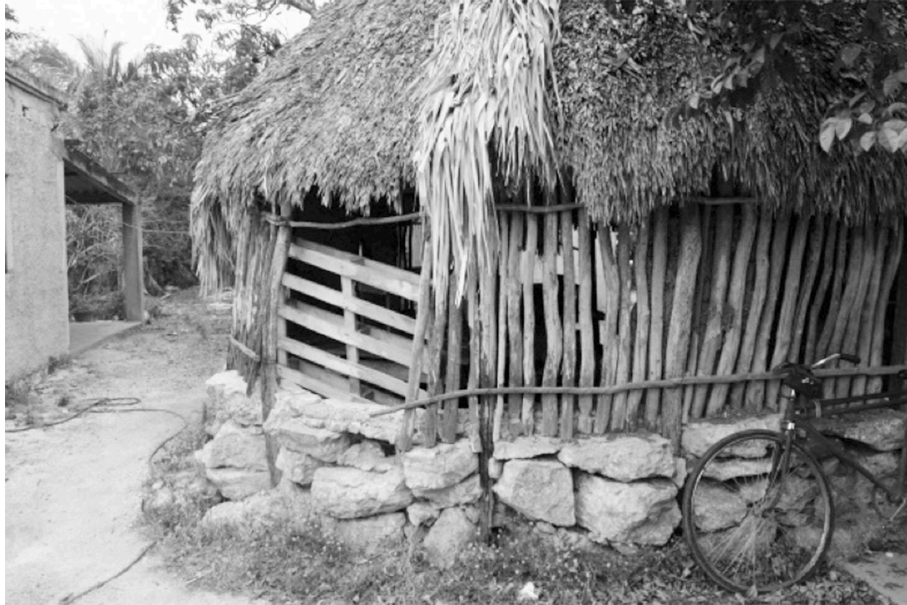
Figura 2.

Es un elemento corrido de mampostería que sirve para recibir al muro de bajareque y al sobresalir del nivel de terreno natural evita que la humedad suba al bajareque. El ancho del rodapié es de 30 a 40 cm y la altura es variable; el aparejo de la mampostería es ordinario y se colocan las piedras a hueso como el sistema de albarrada, a veces las juntas se refuerzan con mortero de cal, como se puede observar en una vivienda en Chablekal; se

dejan espacios en el rodapié para librar a los kulub de los ábsides y a los horcones de la estructura portante (figura 2).

Rodapié de mampostería en una vivienda de Chablekal.

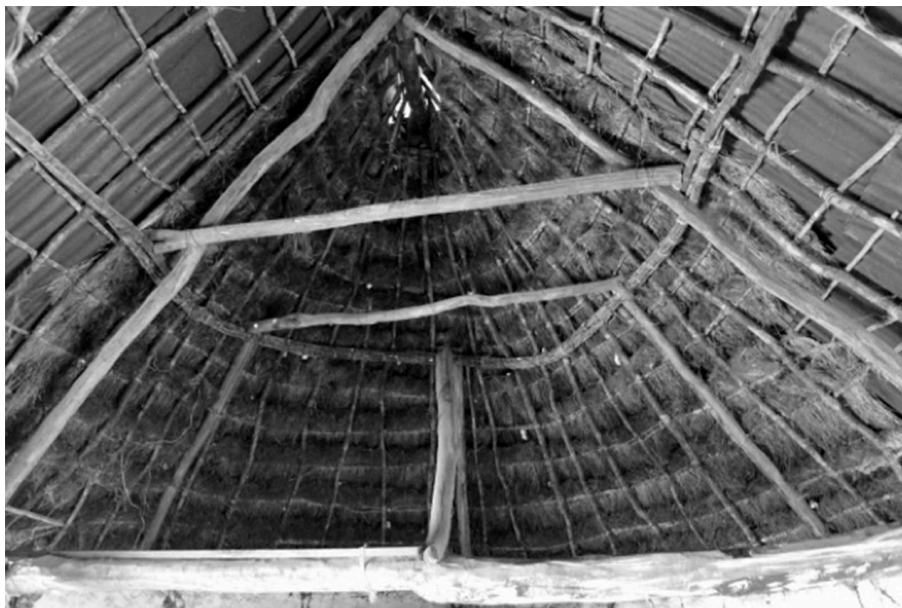
Figura 3.

La parte inferior de los horcones está hincada en el terreno y, la superior, presenta una horqueta donde recibe al balo y éste a su vez recibe al taanche' o paxná, la unión de estos últimos elementos se sujetan con alambre recocado o bejuco. Los pares de tijeras se amarran a los horcones de igual manera que los anteriores elementos y éstas reciben a la cumbrera o ho'lnache'; a media altura de las tijeras se amarran los elementos longitudinales y transversales de rigidización complementaria: Kaanataanche' y kabah; sólo hubo un caso de una vivienda en Molas, con un tercer par de tijeras ubicadas al centro de la casa. En todos los casos observados, no existen los elementos de rigidización diagonal llamados alka'ch'o o belch'o (figura 3).

Detalle de tijeras, cumbrales y elementos rigidizantes secundarios en una vivienda de Chablekal.

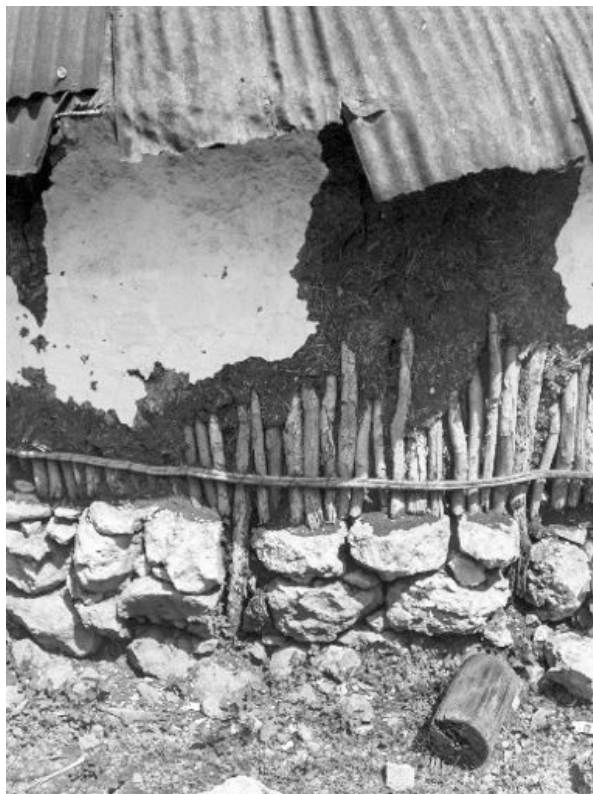
Figura 4.

Este elemento sirve de envolvente horizontal corrida a la vivienda. El muro de bajareque se configura por un muro de maderas y un embarro. Cada pieza del muro de madera se llama kololché y permanece asentado en la parte inferior en el rodapié y, en la superior, está unido por su horqueta al copobmoy; este entramado de kololché se une y rigidiza por medio de los halabche, en algunos casos se componen de una o dos piezas y están amarrados con alambre recocado en lugar de bejuco. Al muro de madera se le aplana por fuera y por dentro con una mezcla de tierra vegetal roja, llamado embarro o pakluum, de grosores variables y se le aplica una pintura a la cal, a este procedimiento se le llama encalado. La falta de mantenimiento y el abandono provoca la pérdida parcial o total de los aplanados (figura 4).

Embarro y encalado en muro de bajareque en una vivienda de San José Tzal.

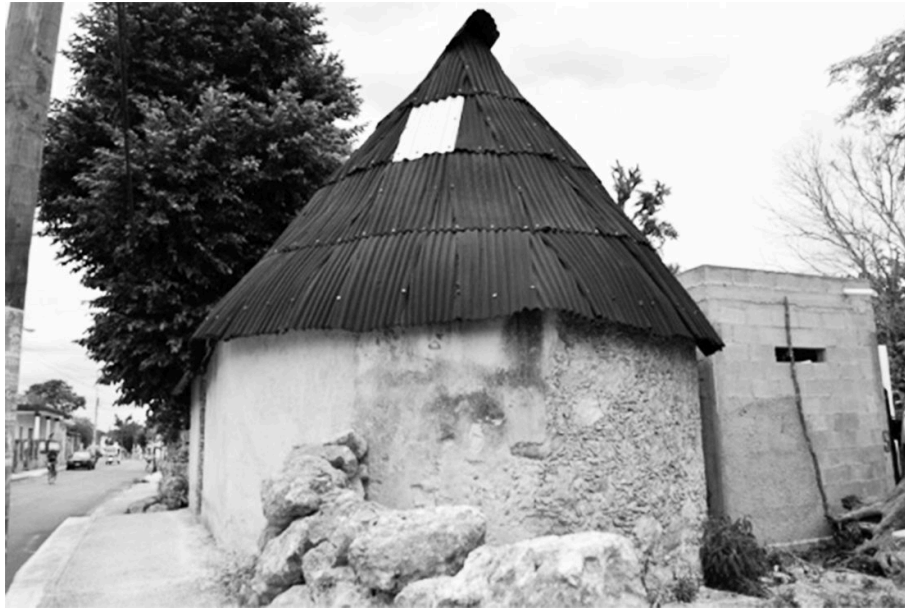
Figura 5.

Así mismo, toma el trabajo de soporte del kulub y del copobmoy, ocasionalmente sustituye a los horcones y por lo general se encuentran exentos del eje longitudinal de estos elementos. El muro es de mampostería ordinaria con juntas rajueleadas de mortero de cal y cemento; el ancho varía de 30 a 40 cm; en unos casos, no tiene aplanados exteriores y, en otros, está aplanado con mortero del mismo material del muro y un aplanado final liso de estuco. En algunos casos, se observa en los ábsides el desgaste de los aplanados provocado, posiblemente, por el continuo golpeo del viento (figura 5).

Muro de mampostería en donde se observa el aparejo y el aplanado en una vivienda de Molas.
Fuente: Fotografía propia.

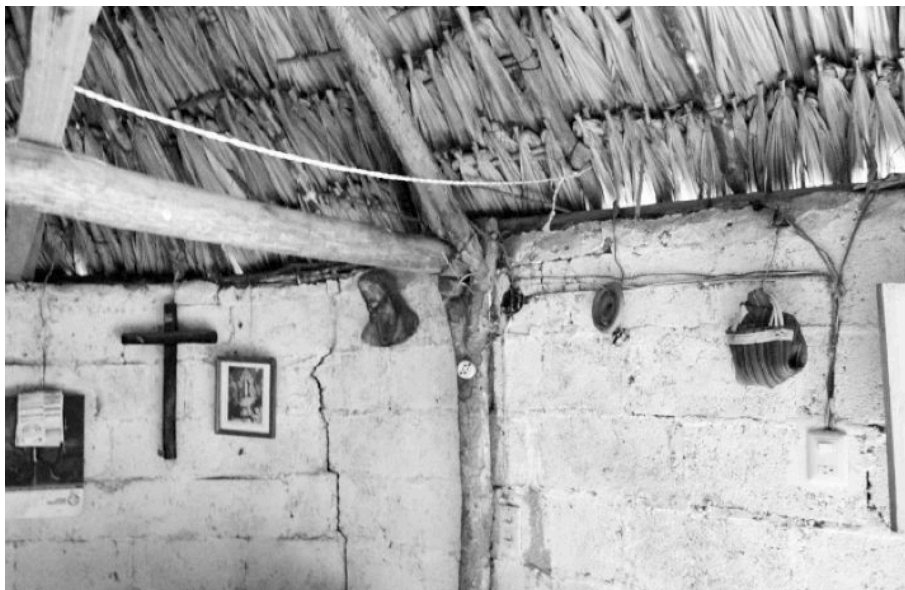
Figura 6.

Se observó el caso de una vivienda maya de planta absidal con muros de block de concreto vibro comprimido; dicho muro presenta las mismas funciones que el de mampostería. En uno de los ejes longitudinales, el muro se exhibe exento a los dos horcones de la estructura portante, mientras que en el otro, los horcones están embebidos en el muro y están recubiertos de concreto, como si fueran castillos armados (figura 6).

Muro de block exento del eje longitudinal de los horcones en una vivienda de Cholul.
Fuente: Fotografía propia.

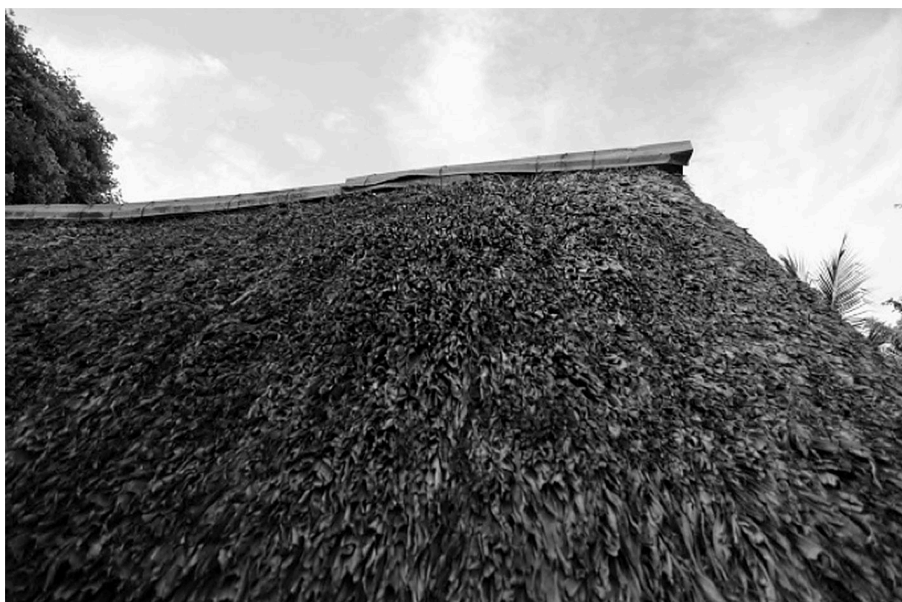
Figura 7.

Existen diferentes clases de palma de huano o xa'an, que son utilizadas para cubrir las casas mayas, como *Reinhardtia*, *Sabal mayarum*, *Sabal mexicana* o *Sabal japa*. Cada palma de huano se coloca entre los hiles, de tal manera que se encajan una junta a otra en el sentido longitudinal, estando cuatrapeadas cada una de las hiladas horizontales de palmas. La cumbrera es el elemento que más daño presenta en condiciones normales de vida útil y al ser el elemento que más mantenimiento requiere, frecuentemente no se repara con las palmas de huano, sino que se sustituyen por láminas de cartón asfaltado o zinc (figura 7).

Detalle de cumbrera con lámina de zinc en cubierta de huano en una vivienda de Caucel.

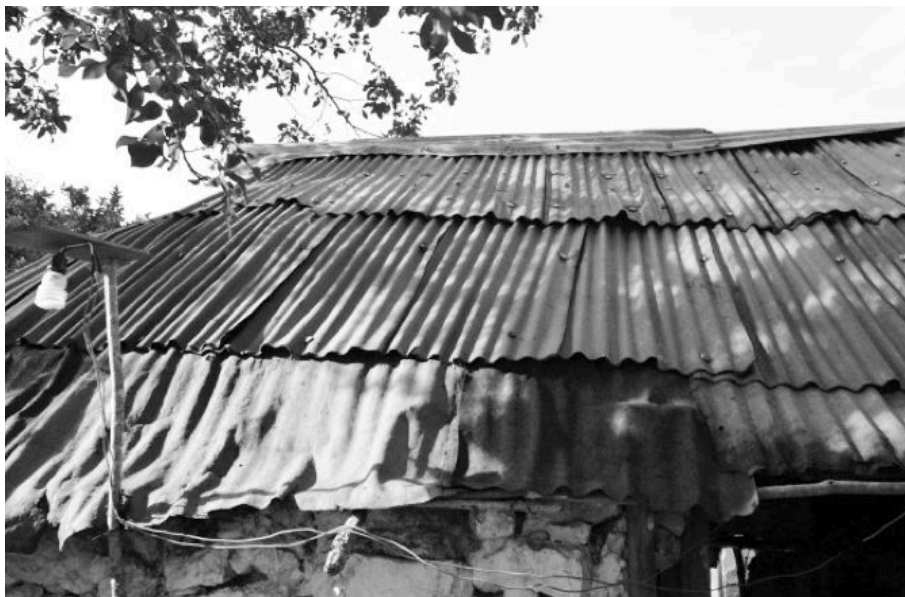
Figura 9.

Este material se ha estado utilizando en sustitución de las palmas de huano, de manera parcial, en reparaciones menores, o total, cambiando la fisonomía natural de la vivienda maya y el confort térmico del interior. Las láminas se fijan al entramado de madera a base de clavos y tapas de lata de refrescos embotellados, se van colocando de abajo hacia arriba con un cuatrapeo suficiente para evitar la entrada del agua pluvial (figura 9).

Sustitución total de lámina de cartón asfaltado en la cubierta de una vivienda de Xcunyá.
Fuente: Fotografía propia.

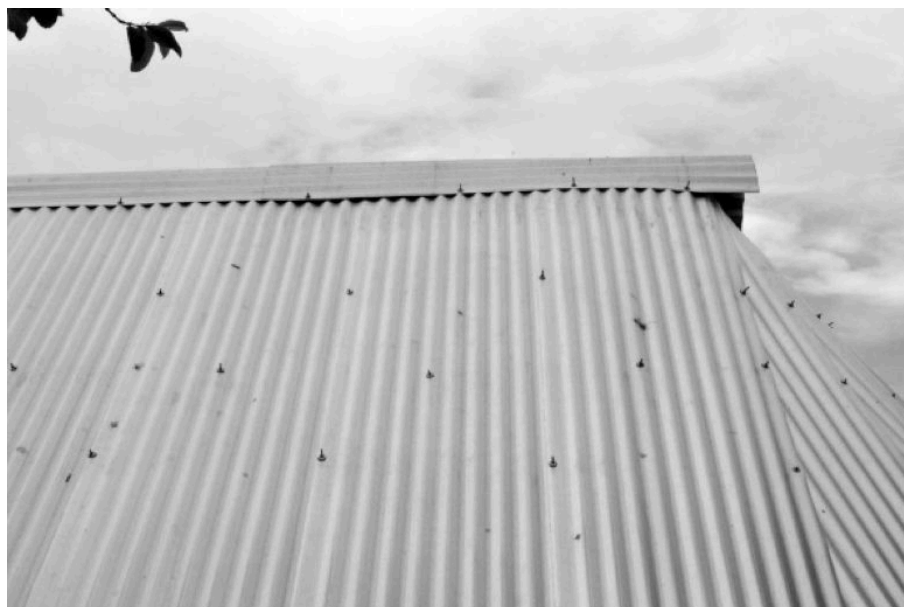
Figura 10.

Al igual que el material anterior, la lámina de zinc sustituye a la cubierta de huano de forma parcial o total e inclusive a las láminas de cartón asfaltado deterioradas, disminuyendo aún más el confort climático al interior de la vivienda. Las láminas se colocan de abajo hacia arriba y se fijan al entramado de madera con pernos metálicos (figura 10).

Detalle de cubierta de lámina de zinc de una vivienda de Dzibichaltún.

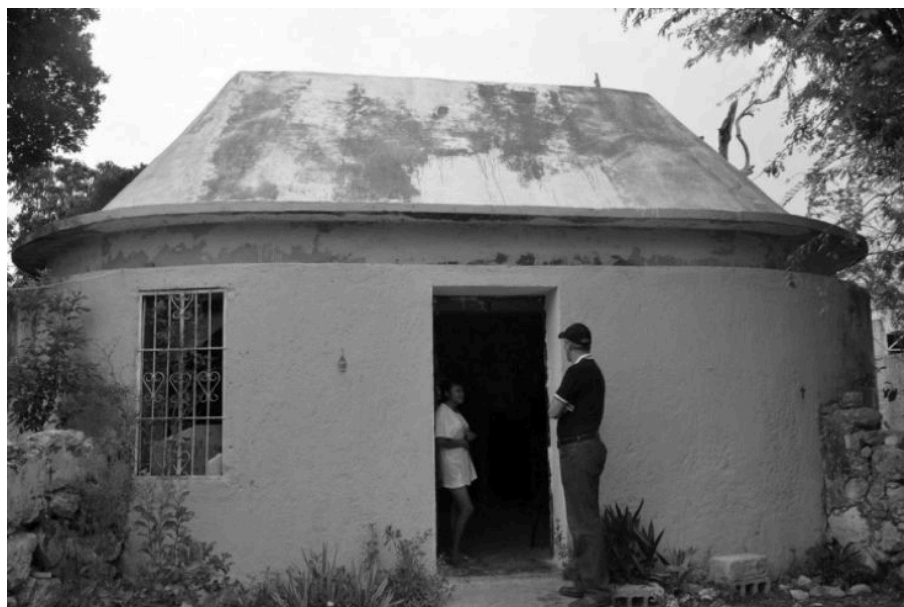
Figura 11.

En la subcomisaria de Tixcuytun se encontraron dos viviendas a las que se les sustituyó totalmente el entramado de madera y la cubierta de huano con techumbres de ferro cemento con láminas de poliestireno integradas para tratar de conservar el confort térmico al interior de las casas, sin embargo, no conservaron la altura y proporciones de la cubierta original (figura 11).

Cubierta de ferro cemento en una vivienda de Tixcuytún.
