VIVIENDA TRADICIONAL DE TIERRA CALIENTE: UN ESTUDIO DE CASO REGIONAL MICHOACANO

Ayala-Ortega, Luis Alfredo; Azevedo-Salomao, Eugenia María

Revista Legado de Arquitectura y Diseño, vol. 2019, núm. 26, 2019

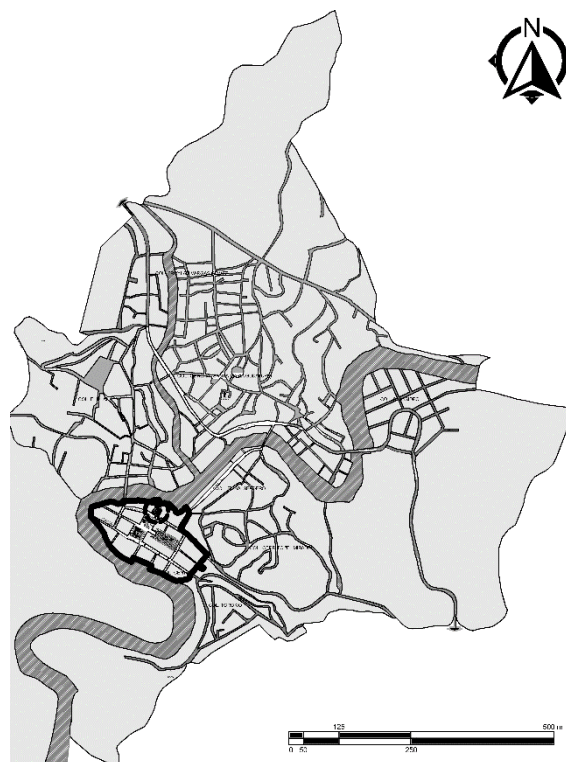
Figura 1. Localización del centro de población respecto al territorio de la localidad de Carácuaro de Morelos, con relación a su contexto natural.

Con relación a las características físicas; está moldeado por su relieve, conjuntándose elementos naturales como la topografía y el cauce del río que lo atraviesa de noreste a suroeste, configurando así su asentamiento; al respecto Juan Francisco Meza Aguilar dice sobre el acceso a éste: “dicho trayecto conduce al núcleo urbano histórico que se localiza hacia un meandro del mencionado río, situación que le otorga una singular imagen contextual” (Meza, 449, citado en Guzmán 2007) (figura 1).

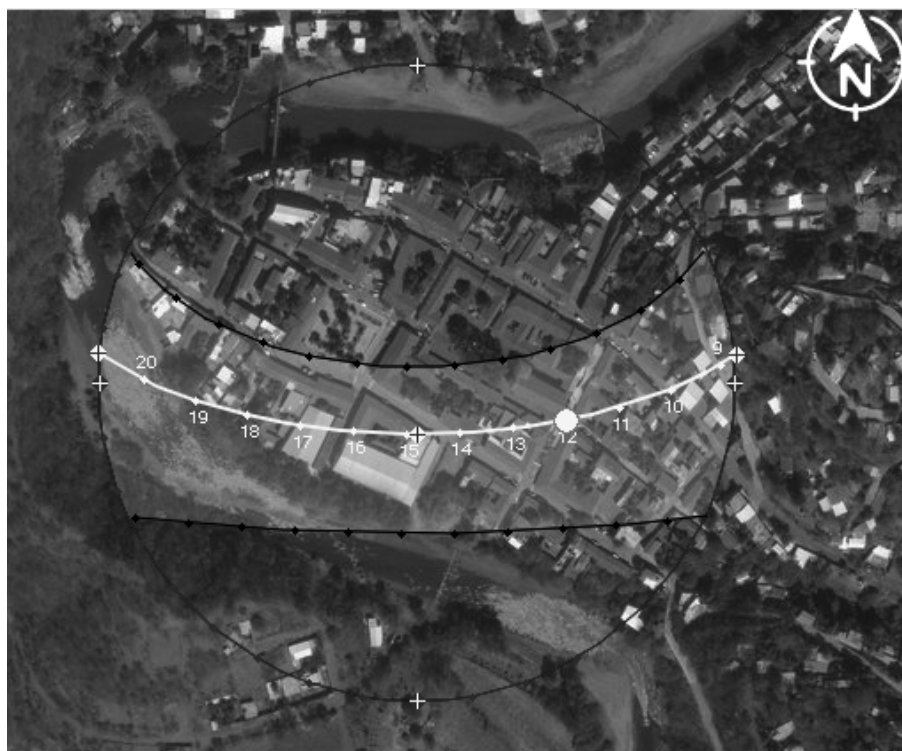
Figura 2. Posición y trayectoria del recorrido solar sobre el asentamiento de Carácuaro de Morelos.
Fuente: Elaboración propia con base en SunEarthTools (2019).

Sobre la posible detección de una lógica en la distribución de los inmuebles, así como de sus fachadas sobre los solares debido a la trayectoria solar (figura 2), no se han encontrado evidencias que apunten a esto, más bien, se infiere, que la distribución del asentamiento obedece a una disposición en relación a la Parroquia, hito de mayor referencia urbana en la localidad.

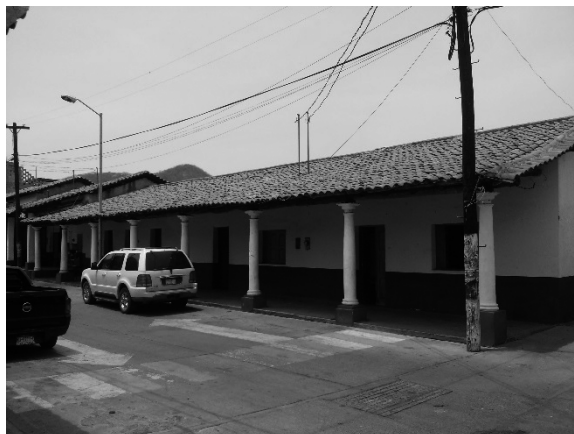
Figura 5. Fachada principal del inmueble seleccionado.

Dicho inmueble se trata de una vivienda unifamiliar, de un solo nivel, con portal exterior, ubicada dentro del primer cuadro del asentamiento, de inicios del siglo XX, que, en su historia, ha sido objeto de múltiples cambios de uso, sin embargo, no han implicado en grandes alteraciones del esquema arquitectónico original; lo que demuestra que ha sido un inmueble en constante uso, lo que quizás explique su excelente estado de conservación, con mínimas evidencias de deterioros, y si, con alteraciones, pero las normales dentro de los cambios cronológicos de las dinámicas de vida (figura 5).
