# TECNOLOGÍA DE NANOBURBUJAS PARA LA LIMPIEZA DEL MATERIAL PÉTREO DE LA ARQUITECTURA RELIGIOSA DE CUSCO, PERÚ

Valdivia-Mamani, Diego Erlyn; Vargas-Febres, Carlos Guillermo

NANOBUBBLES TECHNOLOGY FOR CLEANING  
THE STONE MATERIAL OF THE RELIGIOUS  
ARCHITECTURE OF CUSCO, PERU

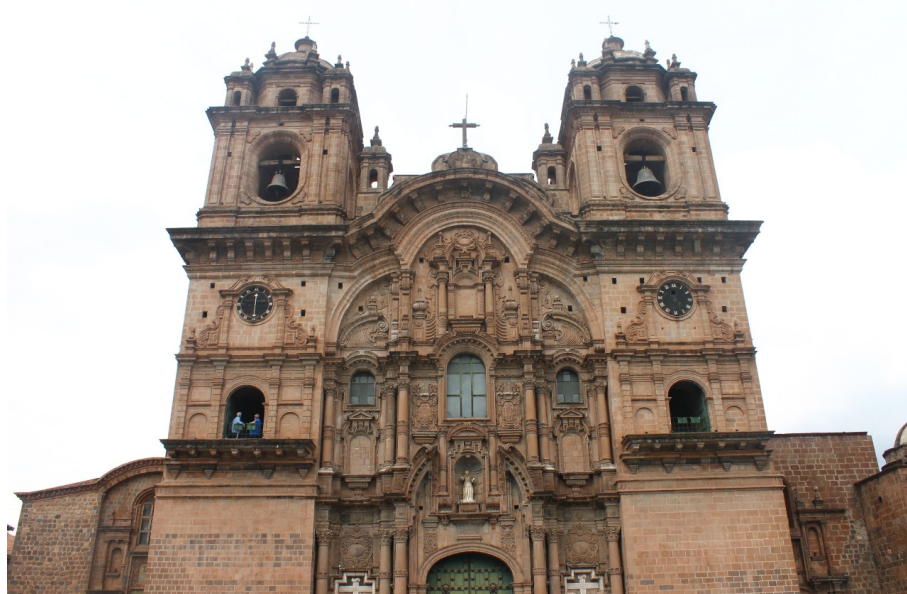
**Figura 1.** Iglesia de la Compañía de Jesús.

La arquitectura religiosa en la ciudad del Cusco nació de la transición de épocas y culturas que se generó con la llegada de los españoles al imperio incaico en 1533, y la posterior superposición de la religión católica como culto oficial al mundo andino. Por lo que se edificaron grandes iglesias y capillas que pertenecen a los estilos barroco, mestizo y neoclásico; que los regentan las órdenes de los dominicos, jesuitas, mercedarios y franciscanos. De la orden de los Jesuitas se funda la Iglesia de la Compañía de Jesús (figura 1), que corresponde a nuestro objeto de investigación y análisis.

En 1571, la iglesia de la Compañía de Jesús inició su construcción por orden del virrey Francisco de Toledo junto al colegio de la Transfiguración del Señor, la cual contaba con un techo a dos aguas con armaduras de cedro, traídas desde Amaybamba; el resto de la edificación era completamente de adobe (Chara Zereceda y Caparo Gill, 1998: 27). La iglesia fue edificada sobre los cimientos del antiguo Amarucancha, palacio del inca Huayna Cápac (AECID, 2012: 339). En el terremoto de 1650, la iglesia de adobe y madera sería completamente destruida. Entre 1651 y 1675 sería edificada por segunda vez, en una disposición de planta de cruz latina; dicha intervención estuvo en manos del sacerdote Ignacio Fructuoso, autor de la fachada actual; y del resto de la obra, el jesuita flamenco, Juan Bautista Egidiano (Penagos, 2009).

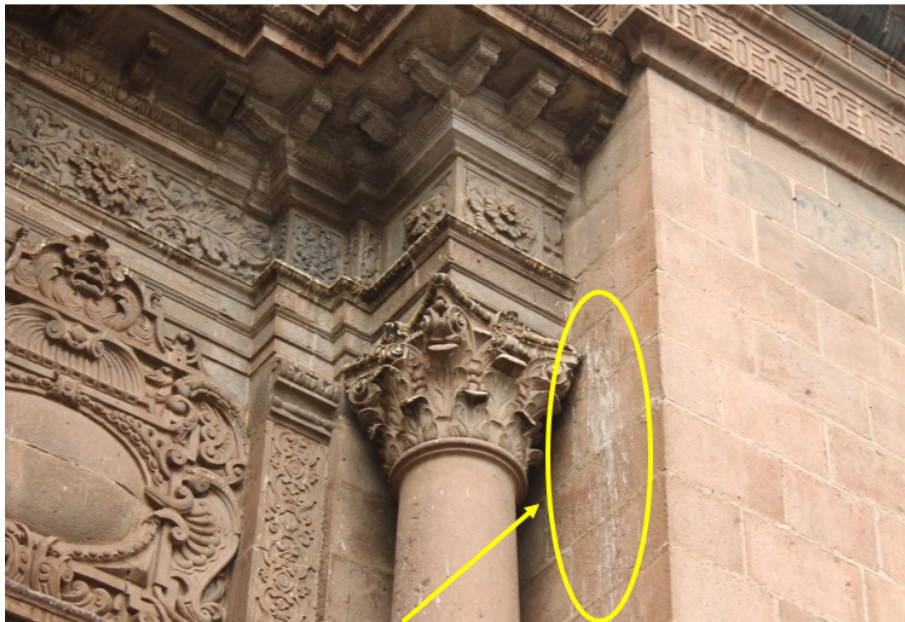
**Figura 3. Eflorescencia.**

**Eflorescencia:** Procede de la recristalización de la sal disuelta por humedad en la parte de los cerramientos, aumenta el volumen del material pétreo y genera una lechosidad blanquecina (figura 3) (Broto y Mostaedi, 2005-2006: 34).

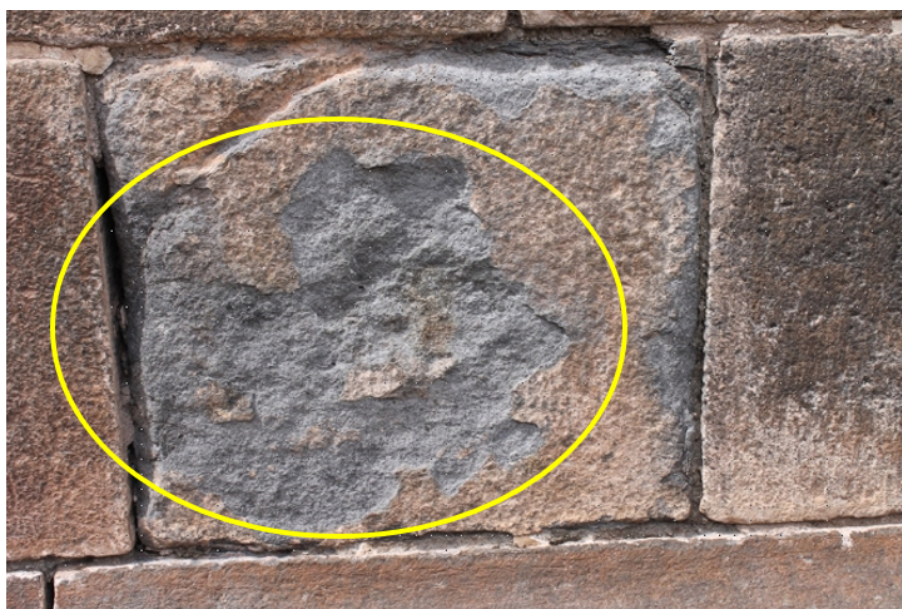
**Figura 5. Exfoliación.**

**Exfoliación:** Deterioro del material pétreo caracterizado cuando la pérdida de parte de la masa en finas láminas, que se produjo a lo largo de su superficie de foliación propia de una roca metamórfica, producido por el fenómeno de criptoflorescencia (figura 5) (Broto y Mostaedi, 2005-2006: 41).

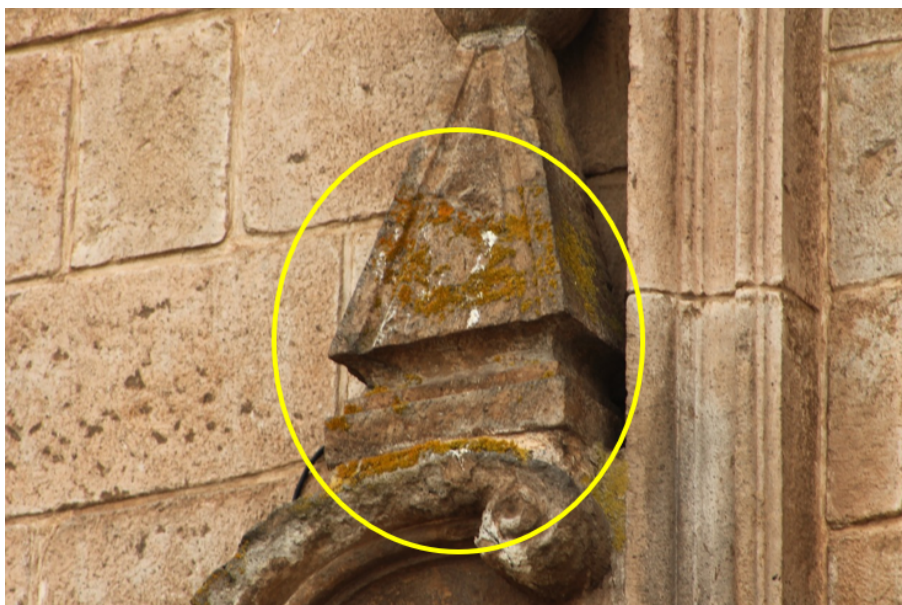
**Figura 8. Liquen.**  
Fuente: Elaboración propia.

**Líquenes:** Proceso de combinación mutua entre el alga y hongo, produciéndose una simbiosis mutua, que se ubica en la parte extrínseca del material pétreo (figura 8) (Broto y Mostaedi, 2005-2006: 186).

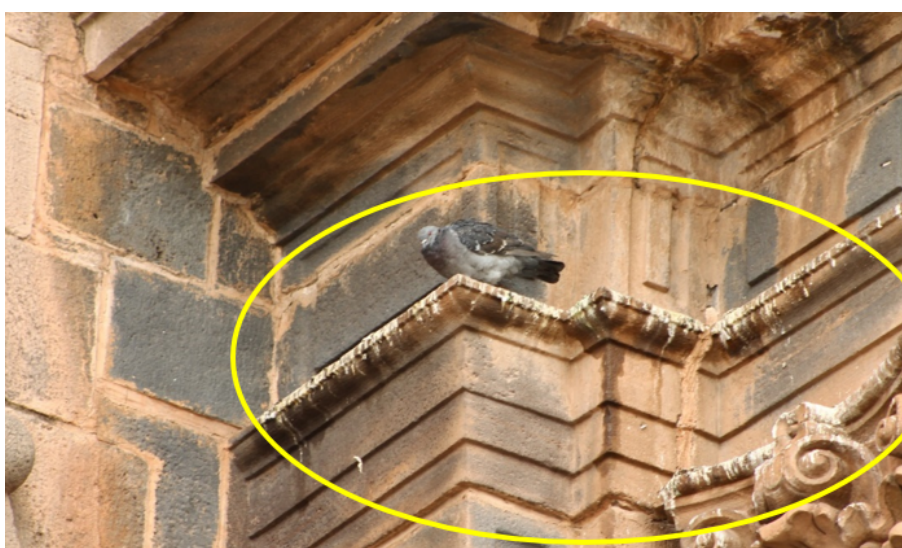
**Figura 9. Excretación.**  
Fuente: Elaboración propia.

**Excretación de aves:** Se produce principalmente por las palomas que generan azufre y amónico al momento de depositar sus heces, y que al mezclarse con la humedad (agua) se genera ácido sulfúrico, un problema que deteriora la parte intrínseca y extrínseca del material pétreo (figura 9) (Broto y Mostaedi, 2005-2006: 21).

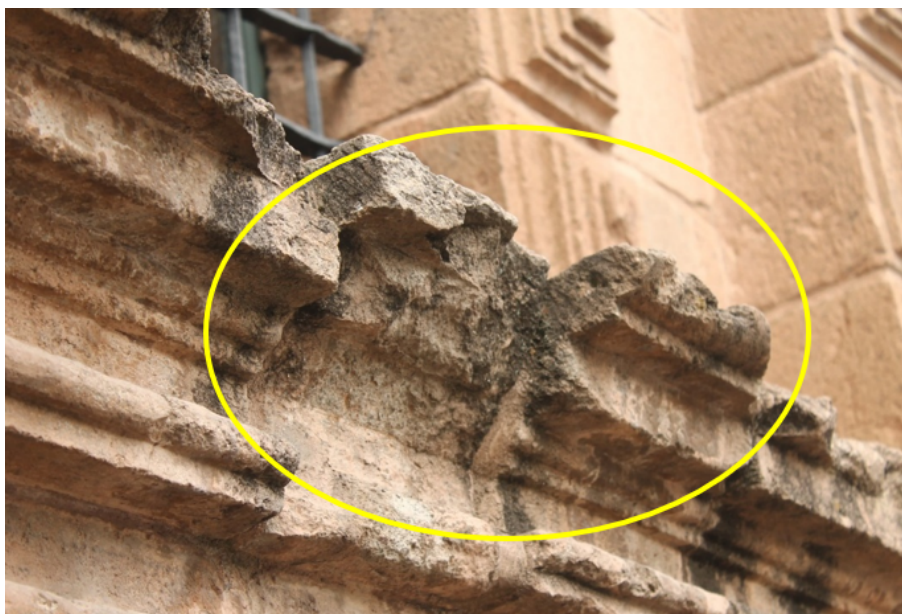
**Figura 10.** Fisuración.

**Fisuración:** Se produce por esfuerzos internos debido a los cambios de temperatura o la sobrecarga mecánica en la parte externa, generando ruptura (figura 10) (Broto y Mostaedi, 2005-2006: 124).
