# BARRANCA DEL METLAC, VERACRUZ: UN PAISAJE PATRIMONIAL EN RIESGO

BARRANCA DEL METLAC, VERACRUZ: A  
HERITAGE LANDSCAPE AT RISK

Revista Legado de Arquitectura y Diseño,  
vol. 15, núm. 27, 2020

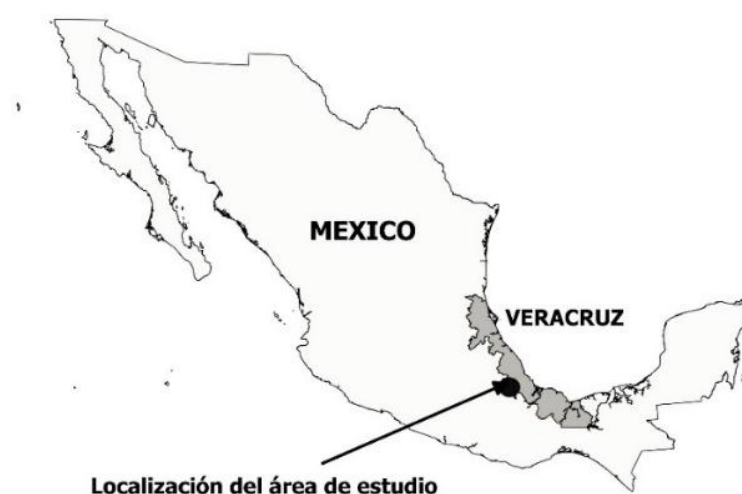
Figura 1. Localización del Área de Estudio.  
Fuente: Elaboración propia.

El área de estudio, como se ha comentado, corresponde a la Barranca del Metlac (Barranca de San Miguel), que se localiza en el municipio de Fortín de las Flores e Ixtaczoquitlán, Veracruz, entre las coordenadas UTM 2090000 y 2093000 N, y 7070000 y 712000 E y a una altitud promedio de 950 m.s.n.m. (figura 1).

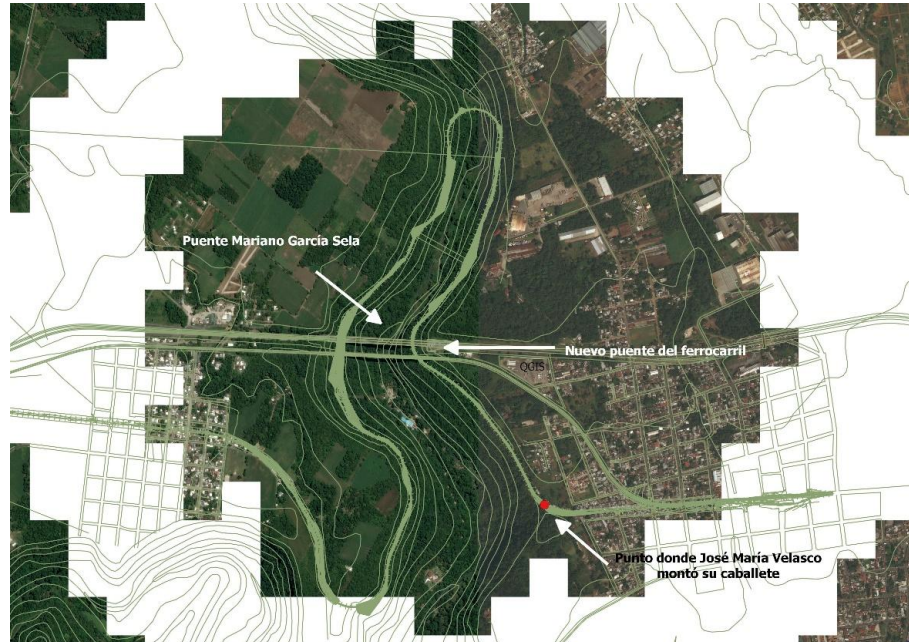
Figura 5. Ubicación del punto donde se estima, José María Velasco realizó la obra “La Cañada de Metlac”.  
Fuente: Elaboración propia.

1. Construcción del puente Ingeniero Mariano García Sela, y el puente nuevo del ferrocarril, ambos en la década de los años 70. Con respecto al primero, se trata de una estructura de 368 m de largo, que se levantó a una altura de 110 m desde la parte baja de la barranca, donde discurre el Río Metlac (Ramírez, 2018). Sin duda un ejemplo de la gran ingeniería civil mexicana, pero que desde el punto de vista de impacto visual (y ambiental), invadió el espacio inmortalizado por el artista, José María Velasco, expuesto por Fausto Ramírez, historiador de arte, como el referente del paisajismo decimonónico mexicano, en su libro José María Velasco, pintor de paisajes (Ramírez, 2017). En la figura 5 se muestra el punto donde se determinó que el artista colocó el caballete para realizar el óleo que se muestra en la figura 3. Como se puede apreciar, en la figura 6, la visual se bloquea con el puente vehicular actual. Esto, definitivamente, retira la posibilidad de poder apreciar el paisaje, desde dónde y cómo lo observó el artista. Este es un gran impacto en la visual patrimonial

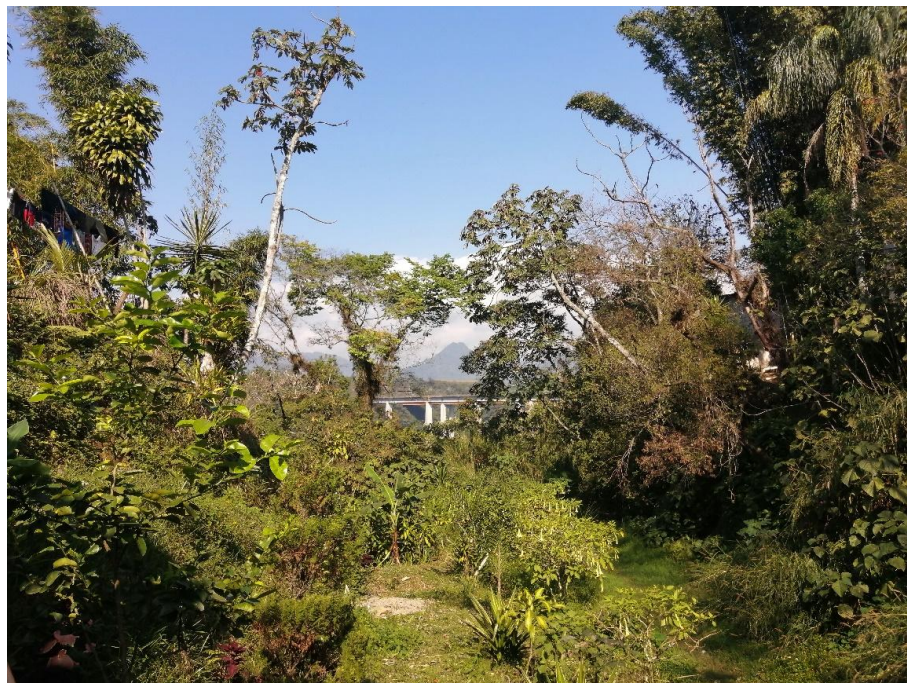
Figura 6. Impacto visual (y ambiental) con referencia al paisaje pintado por José María Velasco en su obra “Cañada de Metlac” (1893).  
Fuente: Elaboración propia.

plasmada en la pintura de paisaje de la barranca, donde la composición de los elementos naturales de la Barranca, y el frente de la locomotora del tren El Mexicano se acompañan por un fondo majestuoso por la presencia del Citlaltépetl o también llamado Pico de Orizaba, volcán con la elevación más alta en el país.

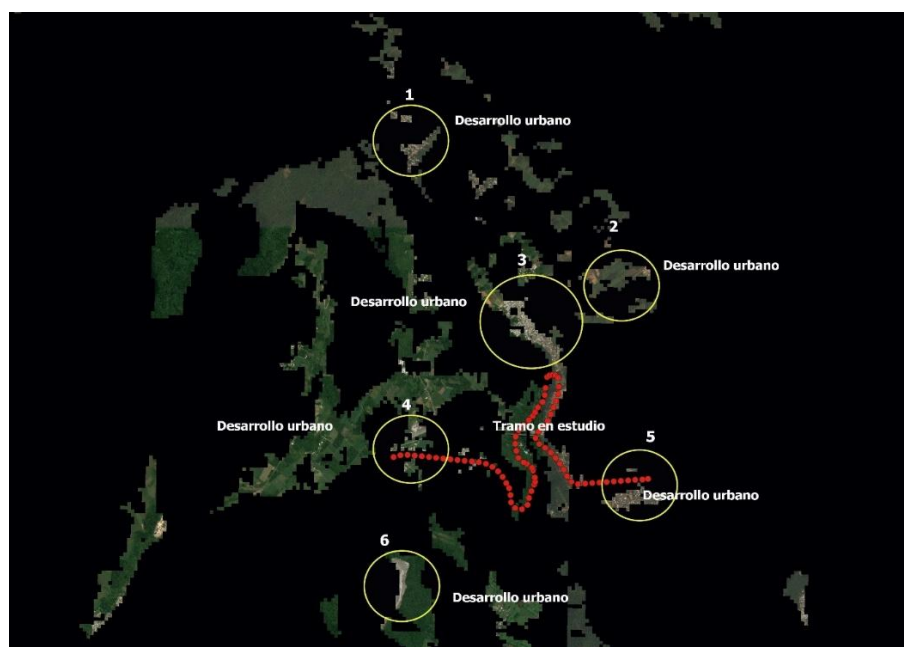
Figura 7. Puntos conflictivos por el desarrollo urbano, en relación con las visuales desde la vía. Las zonas en negro no se visualizan desde la vía.

urbano. Como se explicó en el apartado de metodología, a través de un estudio de cuencas visuales, se generaron mapas binarios a partir de cada punto. Estos mapas indican, qué pixel se ve y cuál no se ve, a partir de un punto determinado. Aplicando álgebra de mapas, y sumando todos los mapas resultantes a partir de cada punto de la vía (en este caso, 75), se llegó a un mapa-resultado, que muestra qué áreas del contexto de la vía, son más visibles que otras, a partir de todos los puntos. Sobreponiendo ese mapa resultante, en una imagen de satélite del territorio, se pudo corroborar la presencia de elementos que impactan las vistas, sobre todo por aspectos como el desarrollo urbano. De esa manera, la figura 6 muestra ese resultado. Dicha imagen indica los pixeles que son visibles por la suma de puntos que se encuentra en el cuartil más alto de valores obtenidos. En el cuadro 2 se observan algunos ejemplos de los impactos obtenidos por este método y calibrados en campo (mayormente impactos por el reciente desarrollo urbano).
