# MEJORAMIENTO TÉRMICO Y CAPACIDAD DE MITIGACIÓN CLIMÁTICA DE LA CUBIERTA VERDE EN VIVIENDA EN ZONAS ÁRIDAS

Revista Legado de Arquitectura y Diseño, vol. 16, núm. 30, 2021

THERMAL IMPROVEMENT AND MITIGATION OF  
GREEN ROOF IN HOUSING IN ARID AREAS

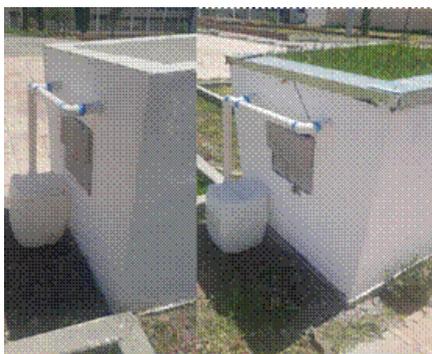
**Figura 1.**

Prototipos experimentales con 1m<sup>3</sup> de volumen de aire interno para el análisis de la cubierta verde ligera, en Torreón Coahuila.

En este proyecto participaron investigadores de cuatro universidades del país, una de las experiencias se desarrolló en Torreón, Coahuila, en la Escuela de Arquitectura de la Universidad Autónoma de Coahuila (figura 1).

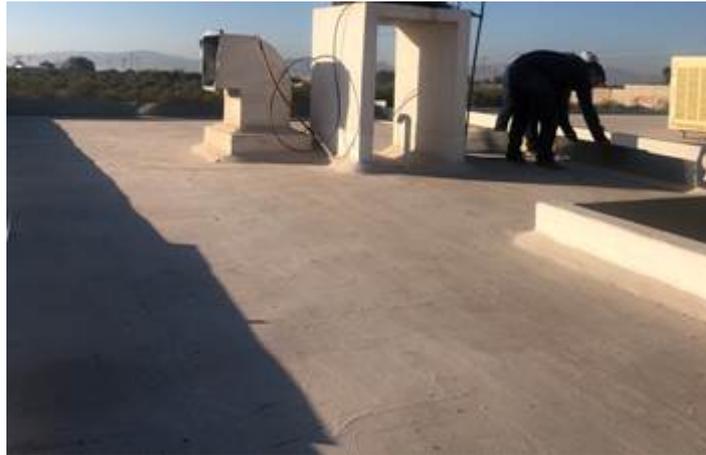
**Figura 5.**

Losa impermeabilizada de la vivienda en estudio.

Se verificó el estado del impermeabilizante y se impermeabilizaron las zonas necesarias para evitar cualquier filtración a la losa y hacia el interior de la vivienda (figura 5).

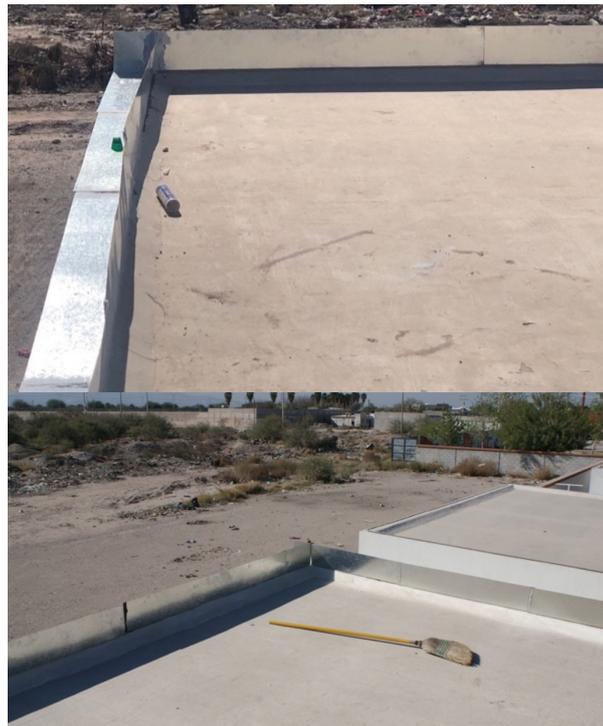
**Figura 6.**

Detalle de instalación de la solera para incrementar el pretil y poder instalar la cubierta verde.

*Solera Metálica:* debía instalarse al final para la protección de los pretiles, fieltro y plástico, sin embargo, la vivienda analizada contaba con pretiles de 5 cm con chaflán, lo que dificultaba la instalación de la cubierta, por lo que la solera fue utilizada para incrementar el pretil y poder instalar adecuadamente la cubierta verde (figura 6).

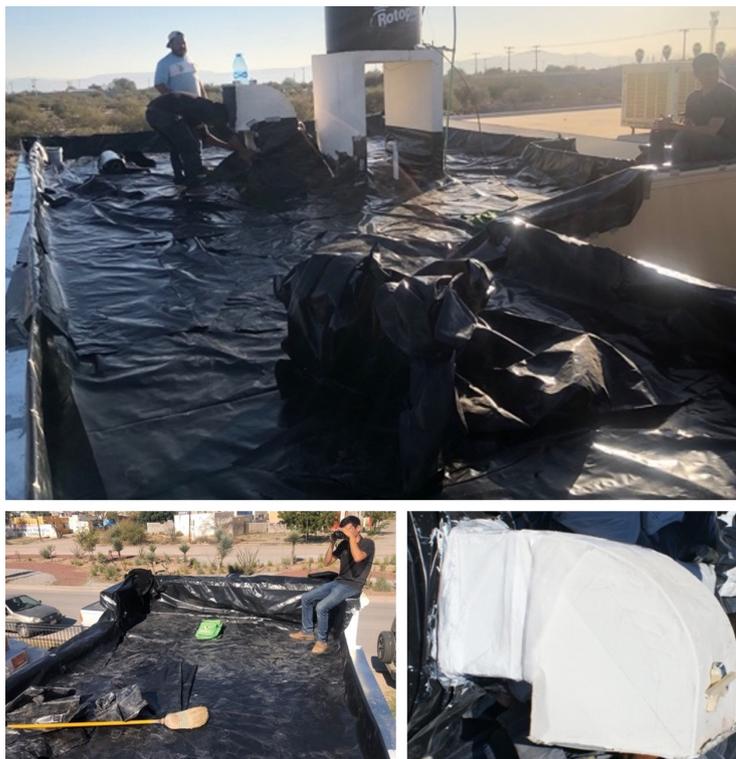
**Figura 7.**

Instalación del plástico en la vivienda seleccionada (imagen izquierda y central). Detalles de impermeabilización y sellado del plástico para evitar posibles filtraciones (imagen derecha).

*Plástico:* Se utilizó el plástico común y se instalaron cuatro capas de éste, cada una fue colocada en una dirección diferente con el objetivo de evitar el paso de agua y humedad, así como también proteger la losa de las

raíces de la vegetación utilizada. En la figura 7 se observa la instalación del plástico en la losa.

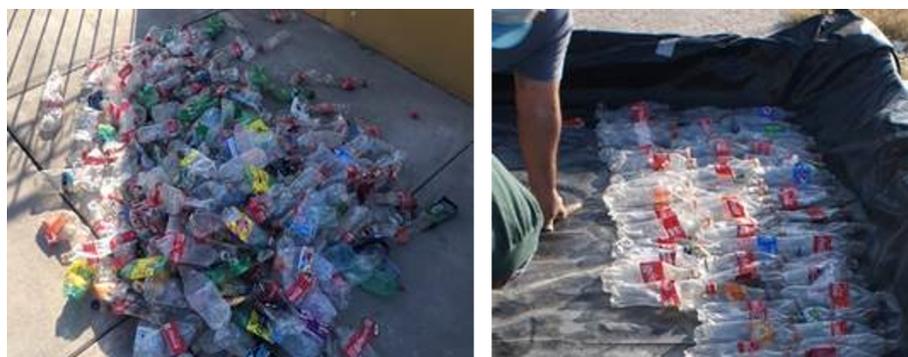
**Figura 8.**

Selección y aplanado de las botellas PET (imagen izquierda).  
Instalación y disposición de las botellas en la losa (imagen derecha).

*Botellas PET:* después de la instalación del plástico, se colocaron las botellas PET post uso, se recomienda limpiarlas y aplanarlas antes de instalarlas, se puede utilizar cualquier botella y se recomienda usar la misma medida para la aplicación en la losa.

Estas botellas, junto con el fieltro, cumplen la función de la malla drenante, permite un espacio adecuado entre la losa y el sustrato de tierra. En la figura 8 se observa la instalación de las botellas PET post uso en la losa de la vivienda estudiada.

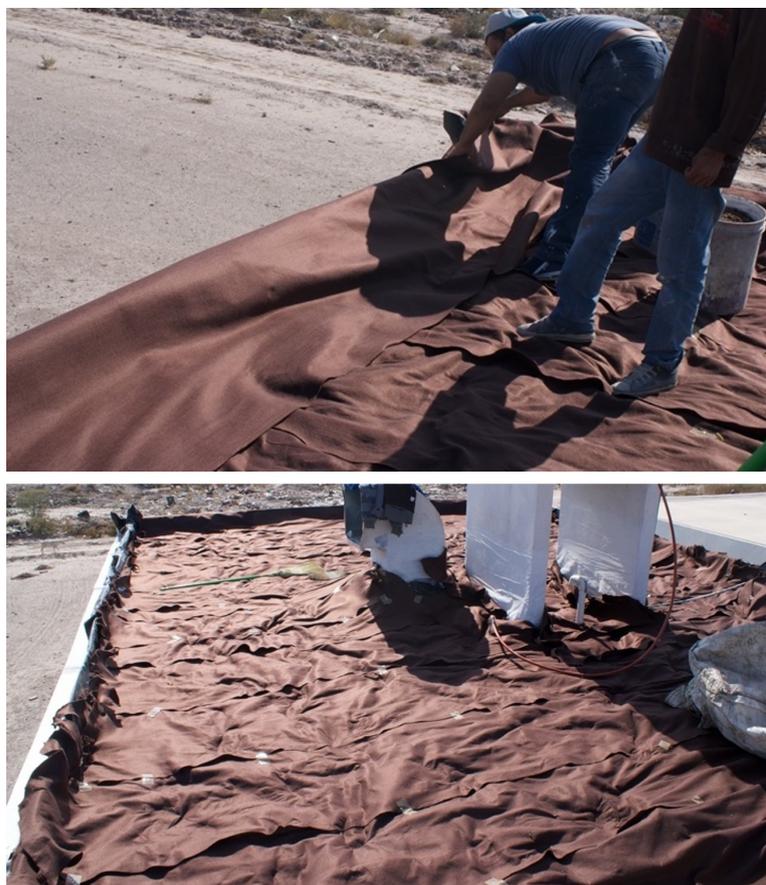
**Figura 9.**

Instalación del filtro en la losa de la vivienda.

Se colocaron cuatro capas de filtro, cada una de ellas se instaló en diferentes direcciones para evitar el deslave del sustrato. En la figura 9 se observa la instalación del filtro en la losa de la vivienda.

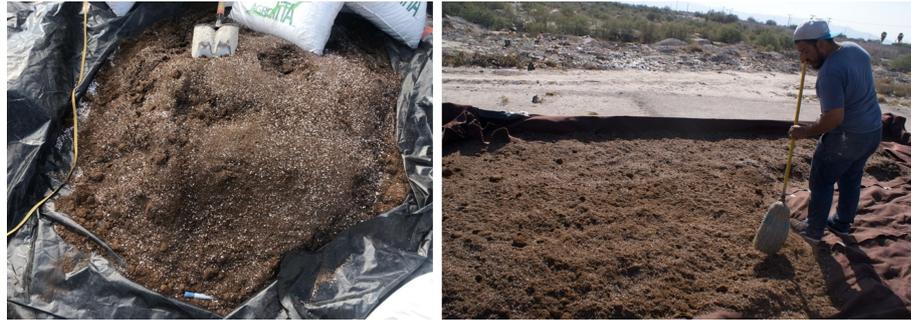
**Figura 10.**

Mezcla de los diferentes componentes de sustrato de tierra (imagen izquierda). Aplicación y distribución uniforme de éste (imagen derecha).

Composición (Castañeda Nolasco G., 2017): 20% Perlita/Agrolita, 20% fibra de coco, 20% Humus y 40% Peat Moss. Peso seco: 30 kg/m<sup>2</sup>, Peso húmedo 50 kg/m<sup>2</sup>.

En la figura 10 se observa la mezcla de los componentes del sustrato, así como la aplicación y distribución de éste en la losa de la vivienda.

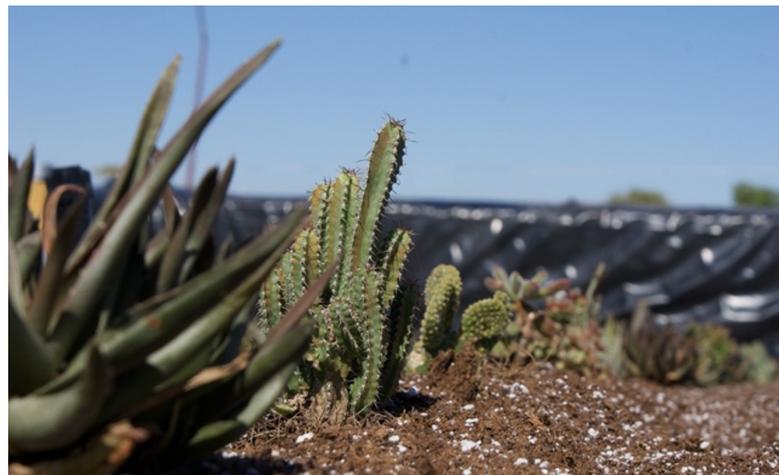
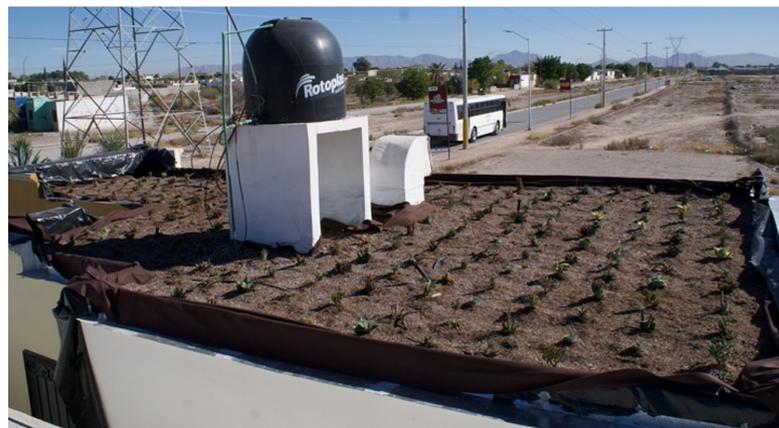
**Figura 11.**

Plantas utilizadas en la cubierta verde (imagen izquierda). Vista general de la cubierta verde terminada (imagen derecha).

*Cubierta Vegetal:* en el caso específico de este proyecto y de acuerdo con el clima de la región, se propuso la utilización de cactáceas, esto se debe a que además de la adaptación al clima de la región, requieren un menor consumo de agua para su mantenimiento. En la figura 11 se observan las cactáceas instaladas en la cubierta verde, las cuales quedaron a 30 cm entre cada una.

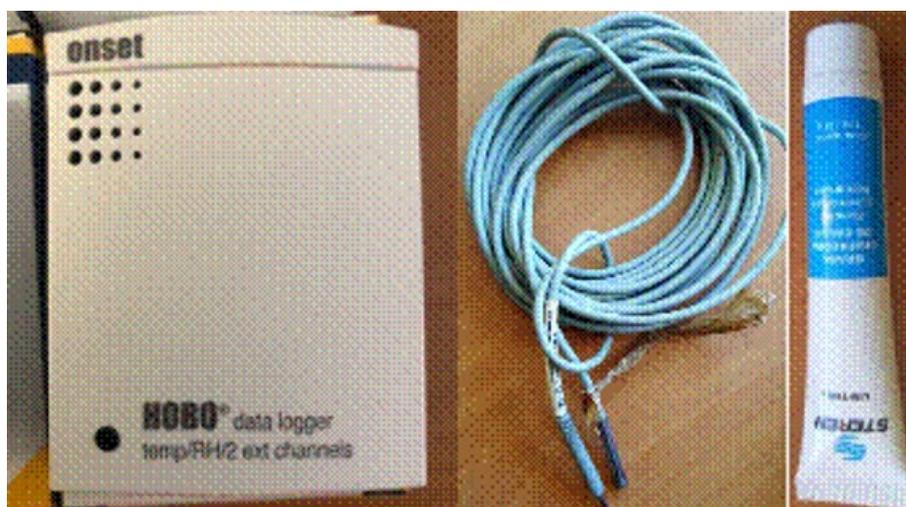
**Figura 12.**

En la imagen izquierda se observa el equipo HOBO modelo U12, en la imagen central se ve el tipo de termopar utilizado que registró las temperaturas superficiales internas de la losa y muros y en la imagen derecha se ve la pasta térmica utilizada.

Para las mediciones se empleó equipo de marca HOBO modelo U12-012 que registra temperatura del aire, temperatura superficial y humedad. Cada uno de los HOBOS U12 utilizados midió Temperatura Interna del Aire, Temperatura Superficial de la Losa y Temperatura Superficial del Muro. En la figura 14 se puede ver el modelo de sensor utilizado, así como el termopar para el registro de las temperaturas superficiales.

También en la figura 12 se observa la pasta térmica utilizada, la cual sirve para asegurar que los sensores midan la temperatura superficial y no del aire.

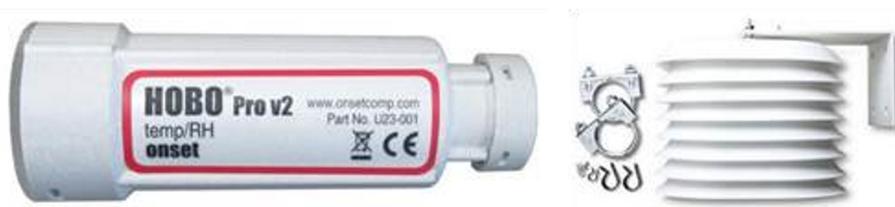
**Figura 13.**

Sensor HOBO Pro V2 de temperatura y humedad externa y protector de radiación solar M-RSA.

Para medir la temperatura del aire externa se utilizó el sensor HOBO Pro V2, que registra temperatura y humedad, para proteger al sensor se utilizó un protector de radiación solar modelo M-RSA (figura 13).

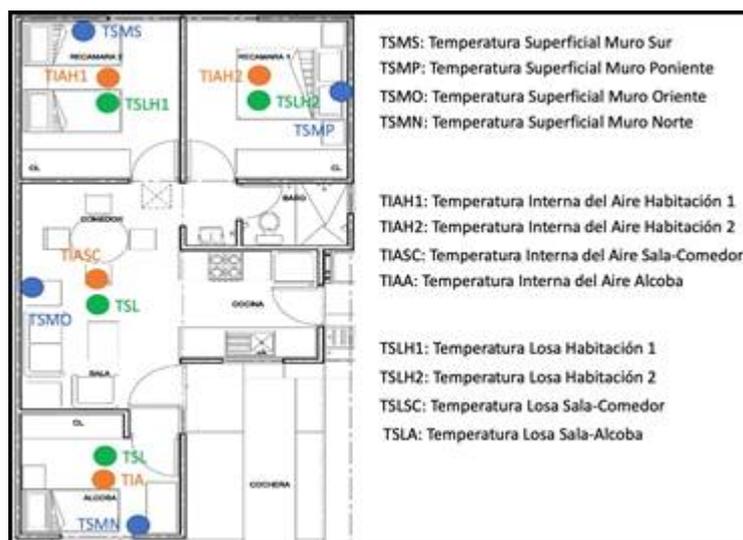
Figura 14.

Localización de los sensores instalados en los espacios más representativos de la vivienda estudiada.

En cada uno de los espacios representativos de la vivienda se midió la temperatura del aire, la temperatura superficial de la losa y la temperatura del muro que daba hacia la parte exterior (quedando en norte, sur, oriente y poniente).

En la figura 14 se ve la localización de los sensores instalados en los diferentes espacios de la vivienda. En esta imagen también se marca la simbología de cada uno de los sensores y lo que se midió específicamente.

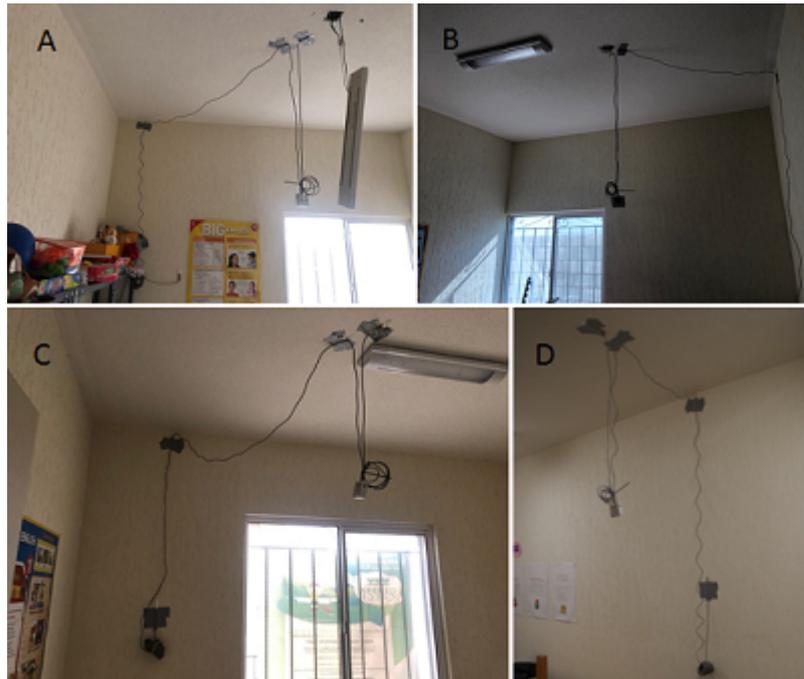
**Figura 15.**

Sensores instalados en cada uno de los espacios más representativos de la vivienda. A-Habitación 1, B-Habitación 2, C-Alcoba, D-Sala/Comedor.

En la figura 15 se ven los sensores instalados en cada uno de los espacios, para medir la temperatura del aire, temperatura superficial de la losa y temperatura superficial del muro.

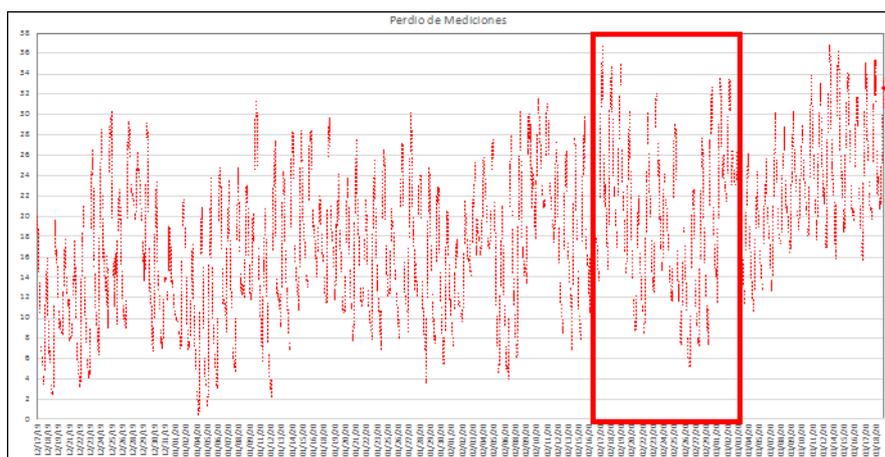
**Figura 16.**

Periodo de mediciones experimentales, que comprendió del 17 de diciembre de 2019 al 18 de marzo de 2020.

En la figura 16 se observa el periodo de mediciones para el experimento realizado. Dicho periodo está comprendido del 17 de diciembre de 2019 al 18 de marzo de 2020, por lo que comprende tres meses de mediciones.

En el gráfico se ven claramente las interacciones de las masas de aire durante el periodo, así como las variaciones de las temperaturas en el mismo. En el recuadro rojo, se marca al que se identifica como al episodio representativo.

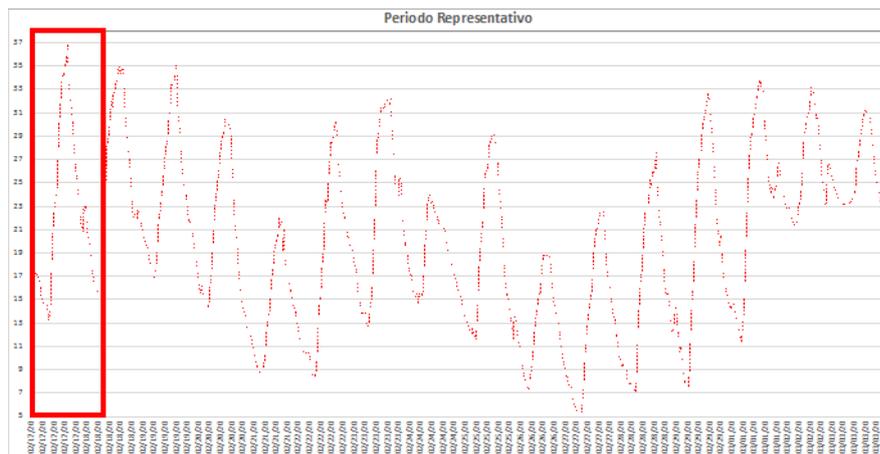
**Figura 17.**

Periodo representativo tomado del periodo de mediciones, que comprende del 2 de febrero de 2020 al 3 de marzo de 2020.

Como se observa en la figura 17, el episodio está comprendido del 17 de febrero al 03 de marzo de 2020. De los días 17 al 19 es en donde se puede identificar el fenómeno del calentamiento prefrontal. En el recuadro rojo se marca el día seleccionado como día representativo.

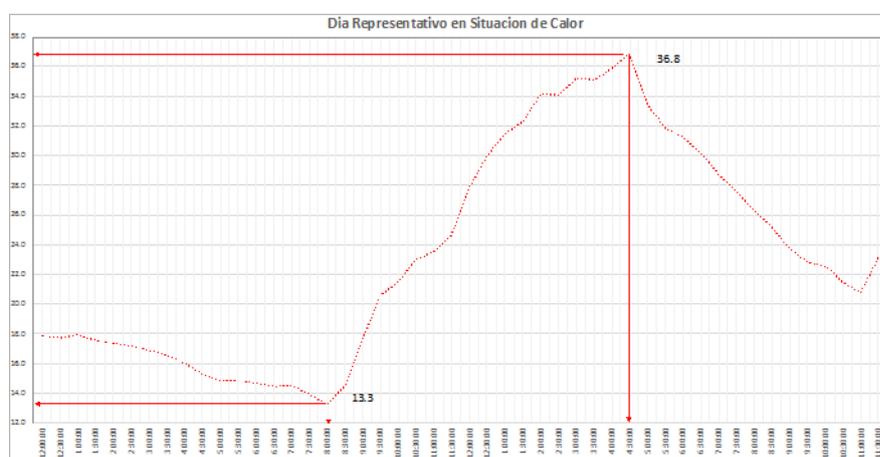
**Figura 18.**

Día representativo en una situación de calor. Este día se tomó del episodio representativo, el cual fue el más cálido y se presentó el 17 de febrero de 2020.

En la figura 18 puede observarse el día representativo seleccionado. La temperatura del aire mínima en este día fue de 13.3 °C registrada a las 8:00 horas, la temperatura máxima fue de 36.8 °C registrada a las 16:30 hrs. La amplitud térmica presentada entre éstas es de 23.5 °C.

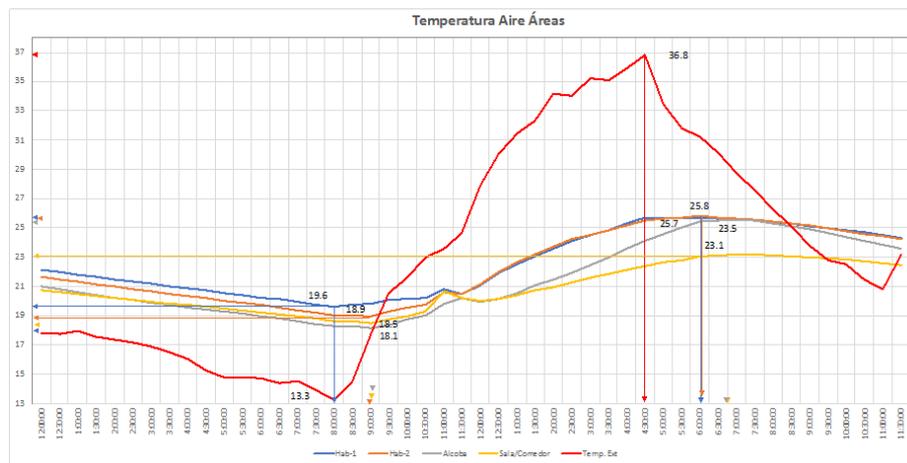
**Figura 19.**

Gráfico con los resultados de todas las temperaturas internas del aire de las diferentes zonas que componen la vivienda estudiada.

Al seguir los valores de temperatura registrados en las temperaturas del aire internas de los diferentes espacios medidos en la vivienda en estudio, en la figura 19 se puede observar e identificar lo siguiente:

1. Ninguna de las temperaturas máximas fue mayor que la temperatura máxima externa del aire.
2. Ninguna de las temperaturas mínimas fue menor que la temperatura mínima externa del aire.

3. Las diferencias de las temperaturas internas a las externas fueron mayores a 10°C en todos los casos, siendo la Habitación 2 la que mostró la temperatura más elevada.

4. La que presentó los valores máximos y mínimos de temperatura, así como la mayor amplitud térmica fue la Alcoba.
5. Las áreas de Habitación 1 y 2 presentaron un comportamiento casi idéntico en el transcurso del día, en la Alcoba, aunque presentó alguna diferencia también es muy similar a los espacios anteriores.

6. El área Sala-Cocina fue la que tuvo la temperatura más baja en el transcurso del día. Como se ve en el gráfico, también es el área que presentó mayores diferencias en el transcurso del día evaluado.

7. Todas las áreas presentaron atraso térmico en las temperaturas máximas y en las mínimas.

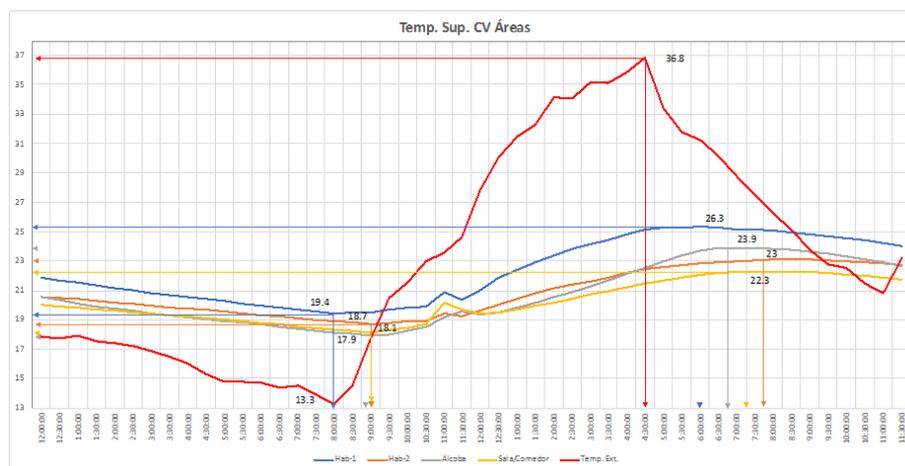
**Figura 20.**

Gráfico con los resultados de todas las temperaturas superficiales de la cubierta verde en cada una de las zonas que componen la vivienda estudiada.

En esta sección se presentan los datos de las temperaturas superficiales de la cubierta verde en los diferentes espacios que fueron medidos experimentalmente en la vivienda evaluada. En la figura 20 se puede observar e identificar lo siguiente:

1. Ninguna de las temperaturas máximas fue mayor que la temperatura máxima externa del aire.
2. Ninguna de las temperaturas mínimas fue menor que la temperatura mínima externa del aire.
3. Las diferencias de las temperaturas internas a las externas fueron mayores a 10°C en todos los casos, siendo la Habitación 1 la que presentó la temperatura más elevada.
4. La que presentó los valores máximos y mínimos de temperatura, así como la mayor amplitud térmica fue la Habitación 1. Esta fue el área que mostró mayores diferencias con relación a las demás.
5. Las áreas de Habitación 1, Alcoba y Sala/Comedor presentaron un comportamiento similar entre estas.
6. El área Sala-Cocina fue la que tuvo la temperatura más baja en el transcurso del día.
7. Todas las áreas presentaron atraso térmico en las temperaturas máximas y en las mínimas.

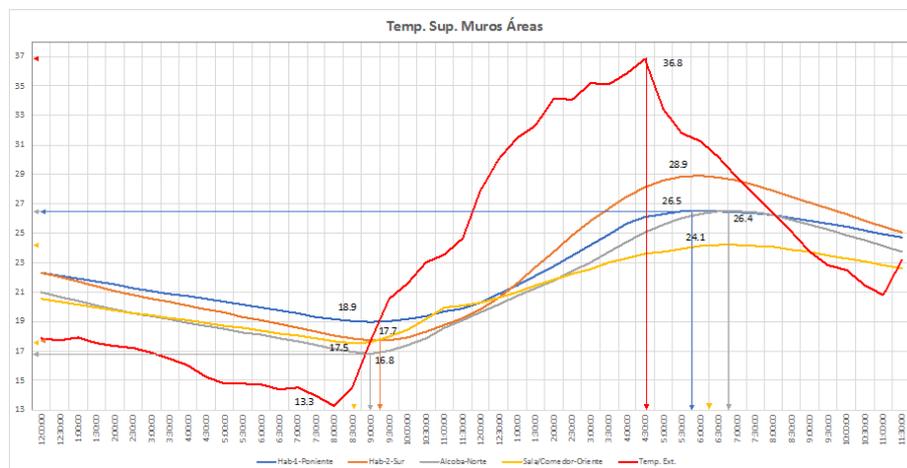
Figura 21.

Gráfico con los resultados de todas las temperaturas superficiales de los muros de la vivienda en cada una de las orientaciones.

Enseguida, se presentan los datos de las temperaturas superficiales de los muros, registradas en los diferentes espacios que fueron medidos experimentalmente en la vivienda. En la figura 21 se puede observar e identificar lo siguiente:

1. Ninguna de las temperaturas máximas fue mayor que la temperatura máxima externa del aire, sin embargo, las diferencias fueron menores en comparación a las demás mediciones.

2. Ninguna de las temperaturas mínimas fue menor a la temperatura mínima externa del aire.
3. Las diferencias de las temperaturas internas a las externas fueron mayores a 7.9 °C en todos los casos, siendo la Habitación 2 la que presentó la temperatura más elevada.

4. La que presentó los valores máximos y mínimos de temperatura, así como la mayor amplitud térmica fue la Habitación 2. Esta fue el área que presentó mayores diferencias con relación a las demás.

5. Las áreas de Habitación 1 y Alcoba presentaron un comportamiento similar entre éstas.
6. El área Sala-Cocina fue la que tuvo la temperatura más baja en el transcurso del día.

7. Todas las áreas presentaron atraso térmico en las temperaturas máximas y en las mínimas.
8. Las temperaturas superficiales de los muros fueron mayores que las temperaturas internas del aire, así como de las temperaturas superficiales de la cubierta verde.

9. La orientación más comprometida fue hacia el sur y la menos comprometida fue el oriente. Las orientaciones norte y poniente tuvieron un comportamiento similar.
