# The influence of the microstructure on the abrasive wear behavior of anti-wear weld deposits applied on low alloy and low carbon steel substrates

DYNA, vol. 86, no. 211, 2019

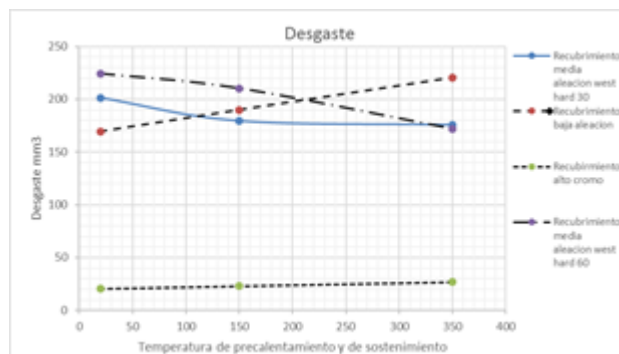
**Figura 1**  
Comportamiento al desgaste bajo norma ASTM G65-04.  
Fuente: Los Autores

Desde la Fig. 1 a la Fig. 3 se grafica el comportamiento al desgaste bajo norma ASTM G65-04 contra temperatura de precalentamiento y de sostenimiento de los electrodos aplicados, se observa que los electrodos con altos contenidos de cromo y carbono (West Crome®), mostraron los mejores comportamientos al desgaste abrasivo, así como los electrodos con altos contenidos de manganeso (West Hard 400®) mostraron una importante disminución en el valor de pérdida de peso por desgaste (especialmente las probetas que fueron martilladas para aumentar su dureza superficial), respecto a los electrodos de baja aleación y medio a bajo carbono (West Hard 65°, West Hard 30° y AWS E 11018).

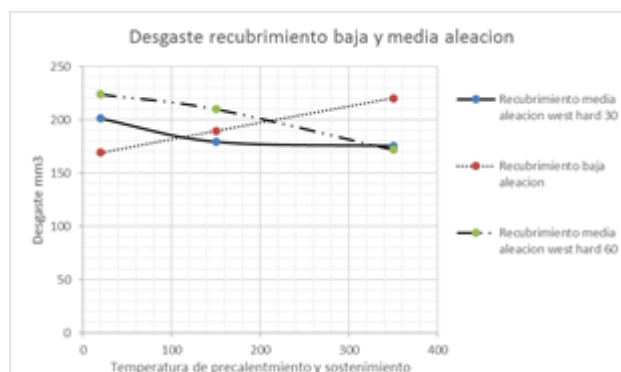
Figura 2

Resultados ensayo de desgaste para electrodos de baja aleación.

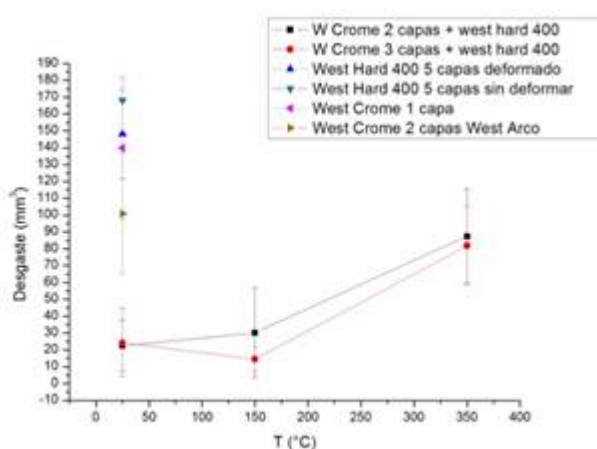
Figura 3

Comportamiento al desgaste de recubrimientos duros con alto cromo, con 2 y 3 capas

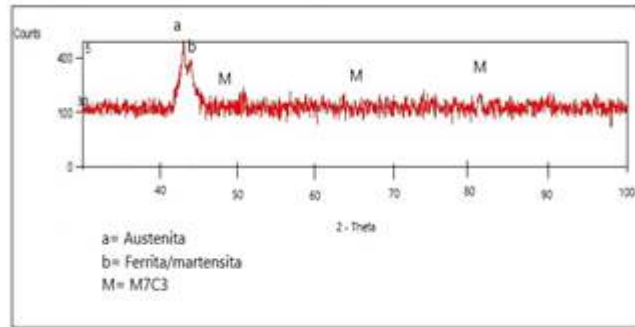
**Figura 4**

En este tipo de recubrimiento se obtuvo el difractograma mostrado en la Fig. 4, donde se observa la presencia de carburos de cromo y de hierro del tipo  $M_7C_3$  [12], presencia de martensita y austenita. Al observar la figura 8 se encuentra la presencia de carburos de cromo con forma hexagonal (zona blanca). Estos carburos influyen en el aumento en la dureza de estos recubrimientos, alcanzando valores de 800HK, además de generar una barrera contra el desgaste abrasivo [13].

Difractograma West Crome® comparado con espectros de ferrita y martensita

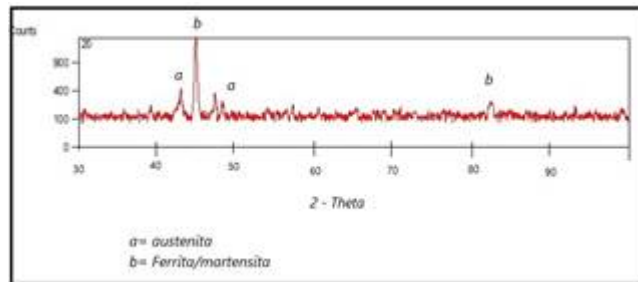
**Figura 5**

En este tipo de recubrimientos de acuerdo a los difractogramas mostrados en la Fig. 5, se encontró que sus principales componentes son la ferrita y la cementita. Debido a sus bajos contenidos de elementos aleantes se encuentra una conformación típica de aceros de bajo carbono, lo cual influye en su dureza (310HK) y en los valores de desgaste obtenido.

Difractograma probeta 20 comparado con espectros de carburos de cromo y de hierro.

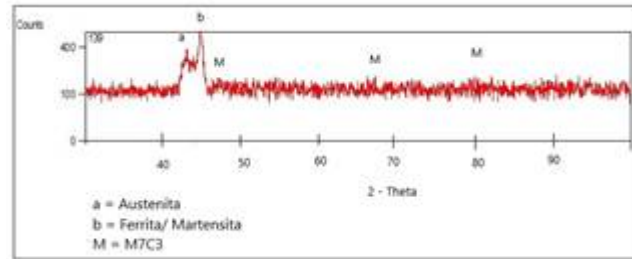
**Figura 6**

Para este material depositado se encontró como componentes principales los carburos de cromo y de hierro (aleados) y la martensita, ver Fig. 6. En la Fig. 19 se pueden observar zonas blancas (carburos de cromo) más pequeñas que las encontradas en los recubrimientos obtenidos con alto cromo, al disminuir el tamaño del carburo no se presenta la misma barrera al paso de las partículas abrasivas, lo cual afecta el comportamiento a desgaste.

Difractograma recubrimiento West Hard 65° comparado con espectros de carburos de cromo y de hierro.

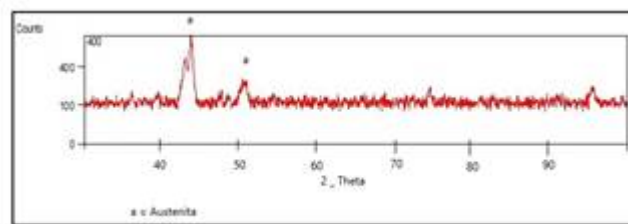
**Figura 7**

De acuerdo a la composición química obtenida de este recubrimiento, principalmente su alto contenido de manganeso, se encontró austenita como principal componente, ver Fig. 7. Este material tiene la particularidad de endurecerse por deformación, lo cual aumenta los valores obtenidos de dureza hasta 190HK.

Difractograma recubrimiento Alto Manganeso comparado con espectros de carburos de cromo y de hierro.

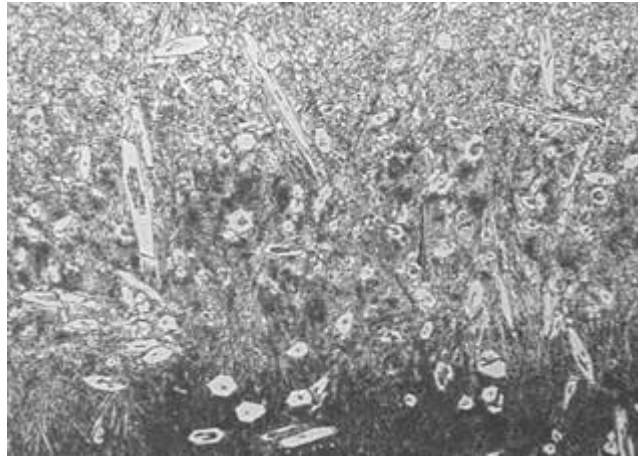
**Figura 8**  
Metalografía ultima capa recubrimiento alto cromo. 200x. Nital  
Fuente: Los Autores.

De acuerdo a la composición química encontrada en la Tabla 1 y comparando estos valores con las imágenes obtenidas por microscopia óptica y los difractogramas de las principales probetas, se encontraron las microestructuras mostradas en las Figs. 8 - 12. El material base principalmente mostró formaciones de ferrita y perlita ver Figura 9; los depósitos a partir de electrodos West Crome®, formaron altos contenidos de carburos aleados con cromo del tipo  $M_7C_3$  y en matriz martensítica y austenítica, fig. 8, los electrodos West Hard 30° generaron depósitos de martensita, bainita, ferrita y carburos aleados con cromo finos en su mayoría, ver Figura 10; los recubrimientos obtenidos a partir de electrodos West Hard 400° debido a su alto contenido de manganeso produjeron depósitos de austenita, ver fig. 12; los electrodos West Hard 65° generaron depósitos compuestos de martensita con carburos de cromo finos, ver Fig. 11

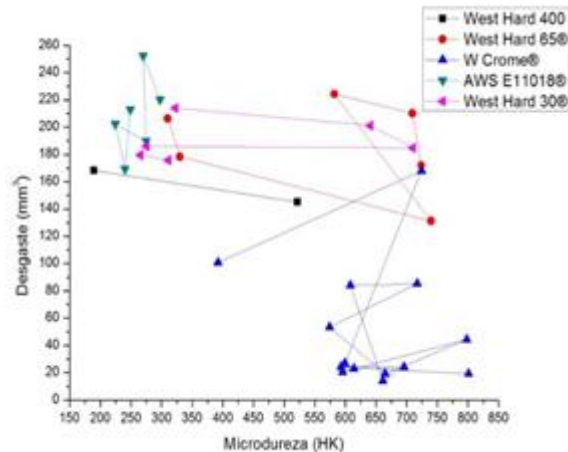
**Figura 20**

En la Fig. 20, se muestra la relación existente entre la dureza y el valor obtenido en la prueba de desgaste, se muestra claramente que la dureza no presenta una relación directa con la resistencia al desgaste de todos los materiales depositados. Al hablar de una familia de acero en particular, se puede decir que la dureza si tiene influencia en el valor de desgaste, un ejemplo de lo anterior se puede ver con los resultados obtenidos del recubrimiento aplicado con aceros tipo Hadfield, el cual a durezas bajas muestra valores menores de resistencia al desgaste, que cuando se eleva la dureza superficial por deformación, lo anterior siempre debe ser verificado con un análisis de microestructura y con la respectiva prueba de desgaste.

Resultados microdureza Knoop contra valores de desgaste. El electrodo es el aplicado en última capa.
